**RELATÓRIO SUMÁRIO DE ACIDENTE COM AERONAVE  
 AIRCRAFT ACCIDENT SUMMARY REPORT**
**Falha de motor em voo com aterragem de  
 emergência em terreno não preparado**
**Engine failure inflight with emergency landing on  
 unprepared field**
**1- SINOPSE**
**1- SYNOPSIS**

<b>PROCESSO GPIAAF    GPIAAF PROCESS ID</b>  <b>2020/ACCID/01</b>		<i>Classificação    Classification</i> Acidente    Accident	
		<i>Tipo de evento    Type of event</i> SFC-PP: Falha ou mau funcionamento do grupo motopropulsor    Powerplant failure or malfunction	
<b>OCORRÊNCIA    OCCURRENCE</b>			
<i>Data    Date</i> 17-MAIO-2020	<i>Hora    Time</i> 15:22 UTC	<i>Local    Location</i> N38°56'33.2" W008°39'11.2", Vale do Sorraia, Fajarda – Coruche - Portugal	
<b>AERONAVE    AIRCRAFT</b>			
<i>Tipo    Type</i> Jabiru SK		<i>N.º de série    Serial No.</i> P153	<i>Matrícula    Registration</i> CS-UIN
<i>Categoria    Category</i> Avião - UL    Airplane - UL			<i>Operador    Operator</i> Privado    Private
<b>VOO    FLIGHT</b>			
<i>Origem    Origin</i> Alqueidão UL		<i>Destino    Destination</i> Alqueidão UL	
<i>Tipo de voo    Type of flight</i> Aviação Geral    General Aviation		<i>Tripulação    Crew</i> 01	<i>Passageir

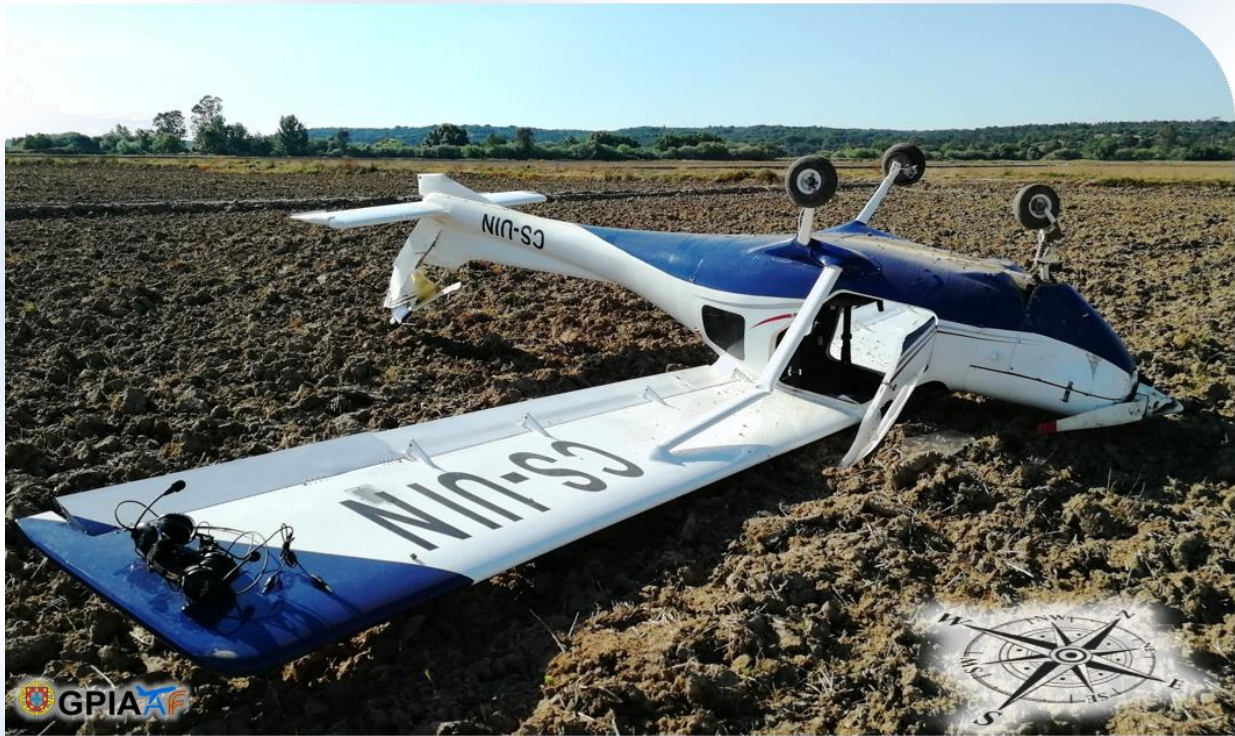
**Figura 2** ||  
Posição final da aeronave ||

After three turns by the left, the aircraft was aligned with the wind and configured for landing on an agricultural field, where it touched and rolled for about 40 meters. The aircraft nose gear buried in the soft ground and nosed over, coming to rest inverted.

**Figure 2**  
Aircraft final position

In addition to the internal engine failure, the landing on unprepared soft ground caused substantial damage to the nose gear, vertical stabilizer and rudder, left wing and propeller.

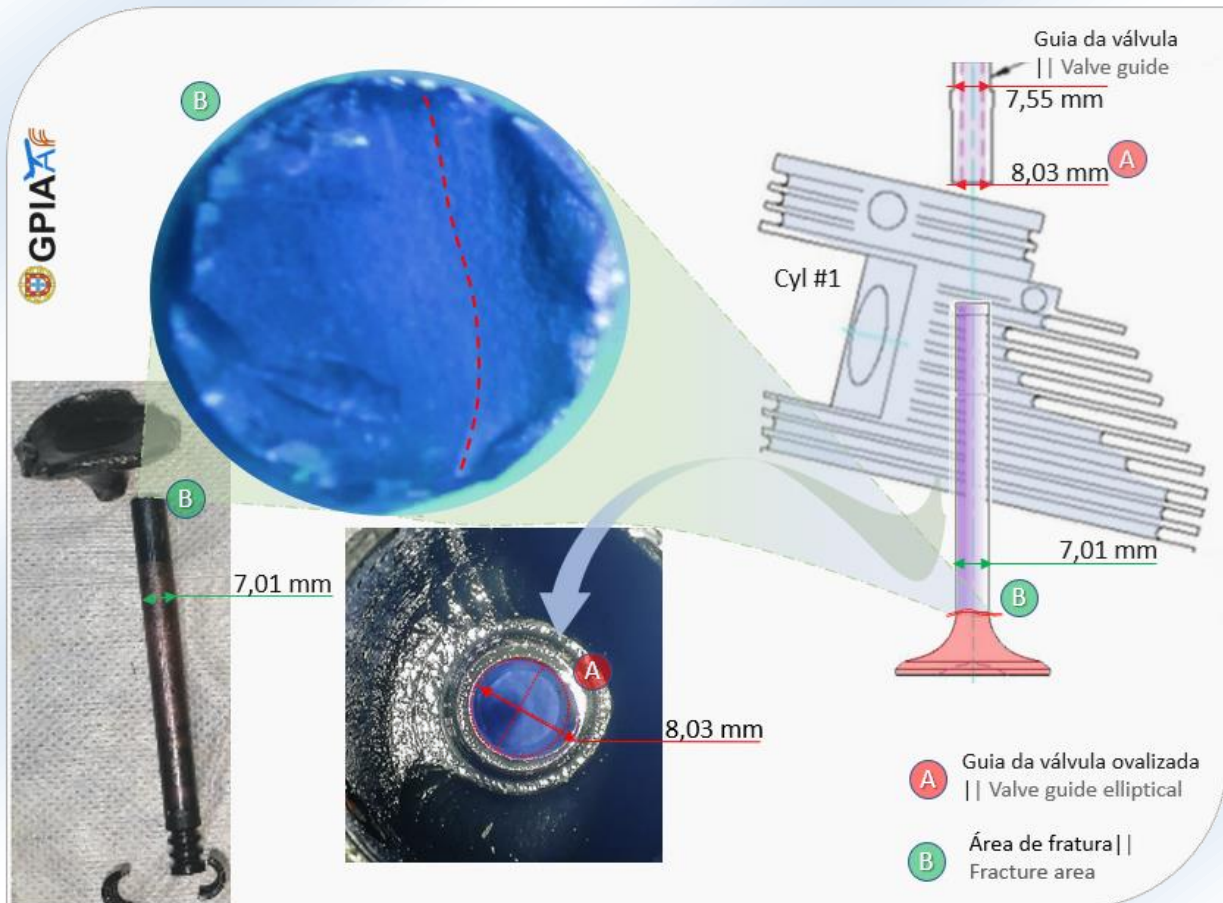
**Figura 3** ||  
 Detalhe da guia da válvula de escape e da fratura da haste

Examination of the #1 exhaust valve showed that the fracture occurred in the stem of the valve adjacent to the head radius, as shown on figure 3, detail B.

The valve stem side was verified and seen to exhibit progression marks, which are characteristic of failure due to fatigue crack growth (detail B).

The failed exhaust valve guide was analysed and measured, evidencing significant wearing (detail A on figure 3) and nominal gap values were found (>1mm), well above the limits established by the manufacturer on the engine manual for the valve stem to valve guide gap, between 0,05 to 0,08 mm.

**Figure 3** ||  
 Exhaust valve guide and fracture area on valve stem

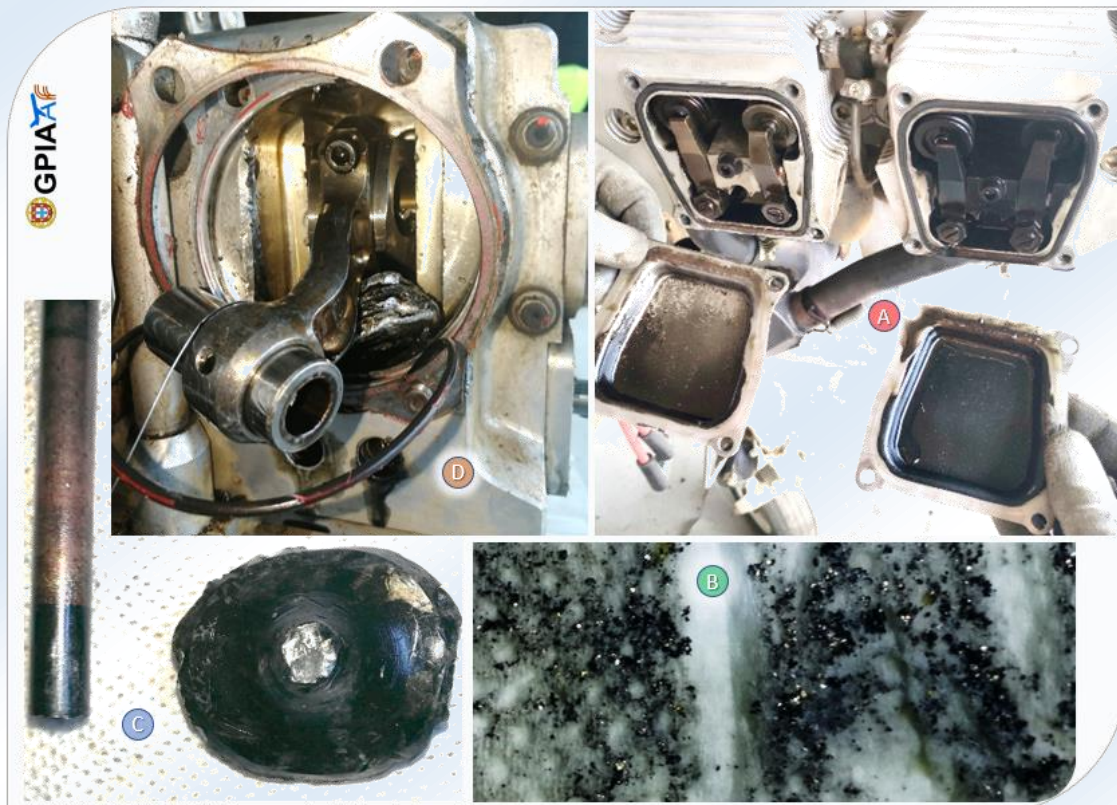
**Figure 4**

- combustion residues traces in the cylinder #1 head and rocker cover (detail A in figure 4), probably originated from the defective sealing of the exhaust valve and its guide,
- excessive clearance (greater than 1mm for a maximum limit of 0.08mm) and non-uniform exhaust valve guide gap,
- metallic aluminium/bronze residues deposited on the oil filter (detail B in figure 4),

Several failure evidences details

- a failed valve on the stem near the head, typical of an overheated and cracking exhaust valve (detail C in figure 4),

– consequent destruction of the piston and cylinder (detail D in figure 4).

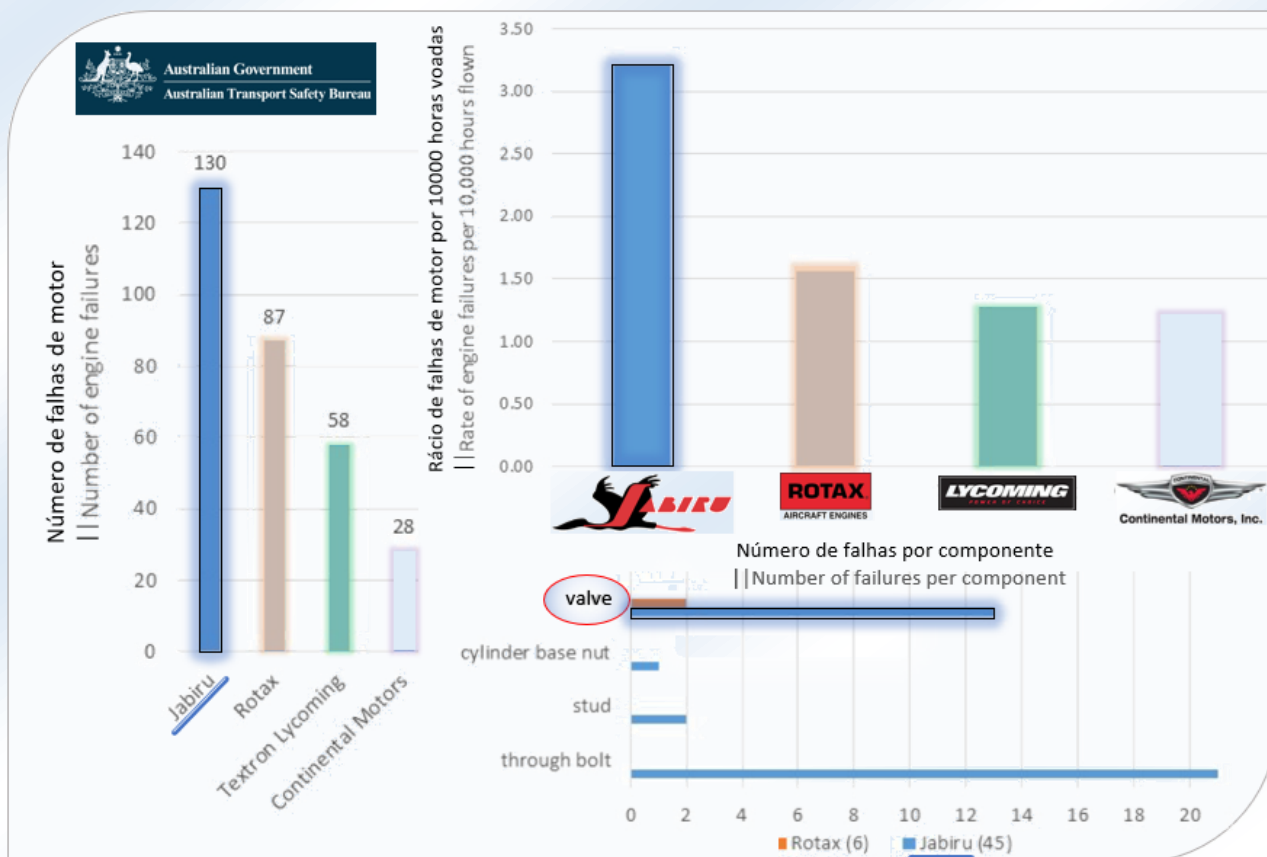
**Figura 5** || **Figure 5**

The Australian Transport Safety Bureau (ATSB) developed over a 6-year study period, between 2009 and 2014, analysing 322 engine failures or malfunctions involving light aircraft (general aviation). The study<sup>1</sup> was published in 2016 with interesting research data on engine failures, including Jabiru engine reliability data and common failures, summarized below on figure 5 for the relevant data.

The Jabiru engine has evolved during the 25 years from its inception, nowadays with the fourth engine generation on the non-certified and certified market. Several technical issues aroused and affected the engine reliability, having the main competitors as reference, as shown on figure 5.

If looking exclusively to the Jabiru data, the second cause, and nearly a third of the failures related to component fracture occurred in the valve train.

Aircraft engines reliability data<sup>2</sup>
