AIRBUS HELICOPTERS AS350 B2

HELIBRAVO / CS-HFT

ACCIDENT
SAFETY INVESTIGATION
FINAL REPORT

[2019/ACCID/13]

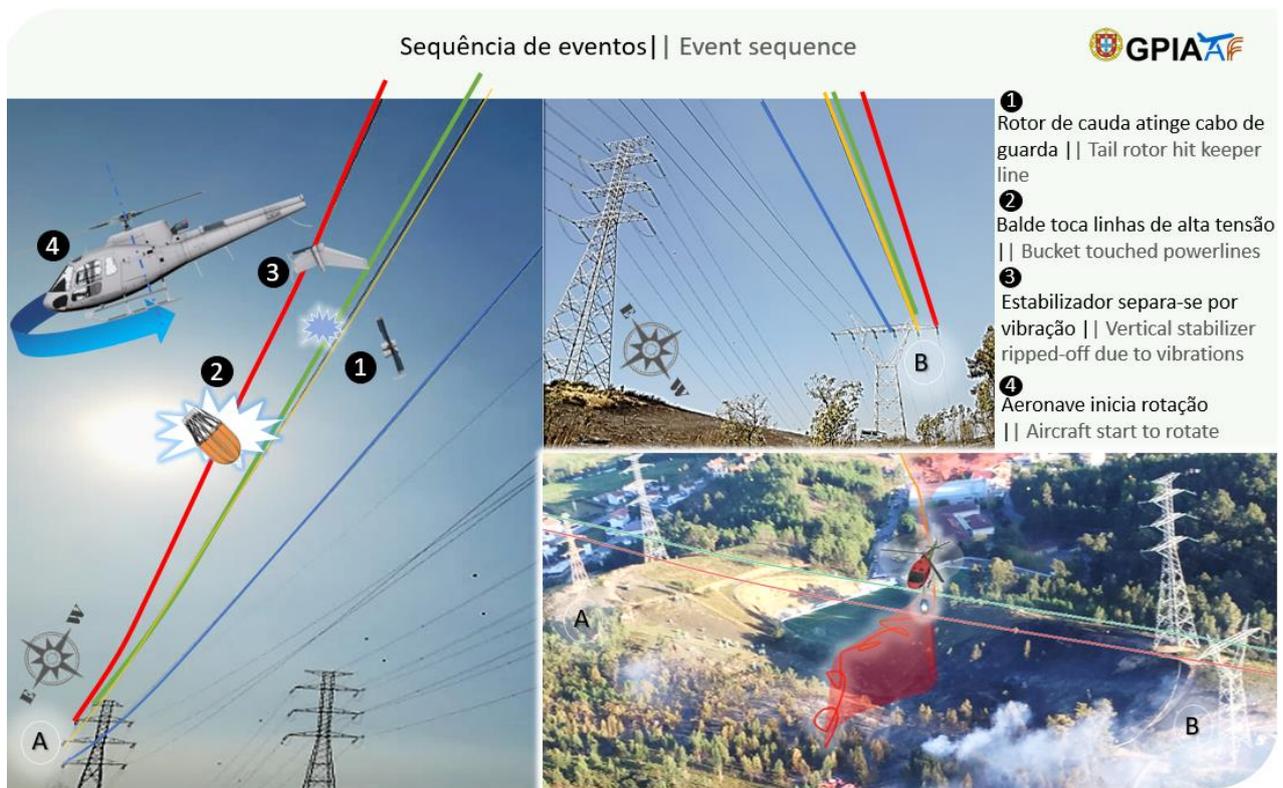
Figura 1 || Figure 1
Sequência de eventos || Event sequence

When the vertical stabilizer and the tail rotor reach the guard cable (green in the figure), due to the proximity of the bucket suspension system to the yellow conductor, a first electrical discharge (short circuit) occurred. In sequence, 120ms later, the bucket collides with the line furthest conductor (shown in red in the figure), resulting in a new electrical discharge using the helicopter and its accessories as a conductor between the two red and green cables.

The steel cables and the bucket support sling system melted by the electric discharges, allowing the bucket to fall. The tail rotor, when touching the guard cable, produced an intense electric arc, consistent with witnesses' reports about the aircraft flash impact on the cables, supported by cable damage evidence and confirmed by the energy company records.

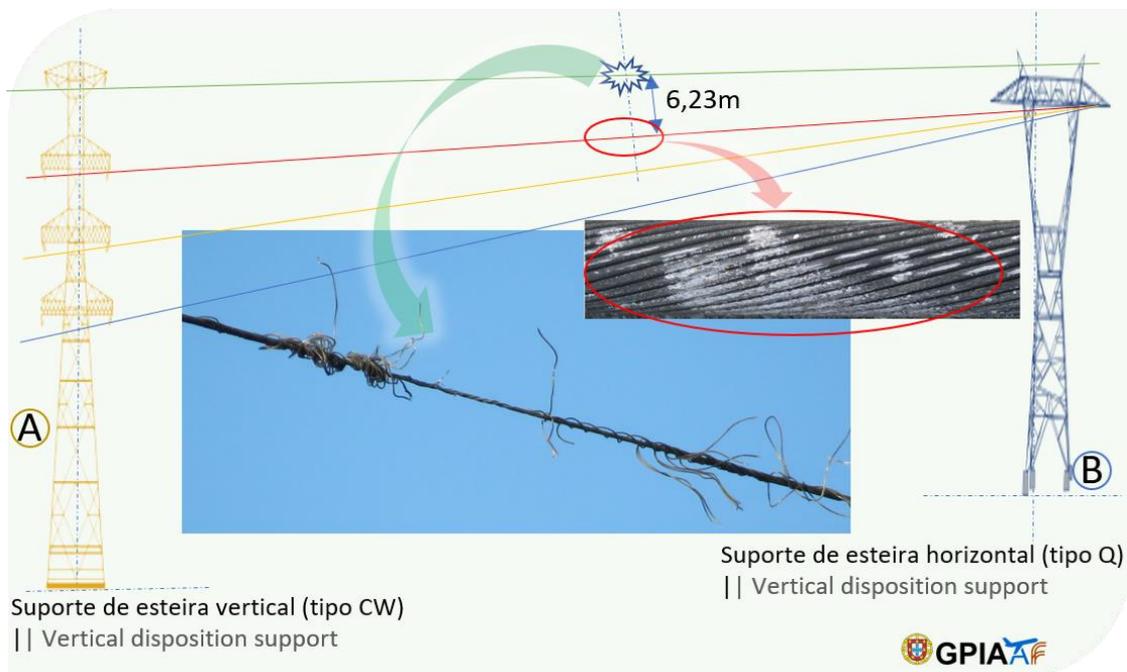
Figura 2 || Figure 2
Danos nos cabos de transporte de energia || Power lines wire damage

- two aluminium/steel conducting cables (54 aluminium wires and 7 steel wires), each cable having a diameter of 28.62 mm.
- an aluminium/steel guard (ground) cable (12 aluminium wires, 7 steel wires and 2 steel tubes with 20 optical fibres each), having a total diameter of 15.80 mm.

According to the electrical distribution service provider (REN) records, at 15:24 there was a defect (short circuit) between phase 8 shown in yellow in the figure and the ground, represented in green, which was eliminated in 66 ms.

After 120 ms, a new defect occurred, this time between phase 0 (red) and ground (green), eliminated in 65 ms.

After power lines inspection, the guard cable (green) and the phase 0 cable (red) were replaced due to significant damage by physical contact and by arc flash. The other cable involved, phase 8 (yellow), had some minor damage with arc flash signs, having been considered operative by the electricity distribution service provider.

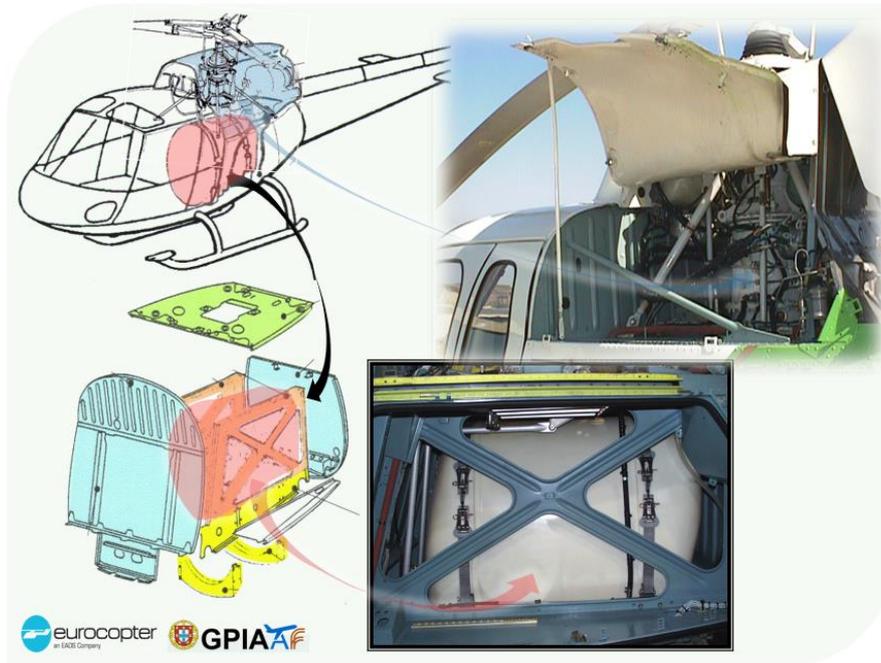
Figura 4 || Figure 4

The fuel is contained in a 540 litres tank capacity located in the body structure beneath the transmission deck.

The fuel tank, does not have a containment system (bladder type), in order to minimize the risk of fuel leakages when damaged by the main structure deformation stressed by the transmission box and main rotor.

It was recommended to EASA to produce rulemaking documentation requiring retrofit of technical available improvements on fuel tank crash resistance for rotorcraft, specially the helicopters used in commercial operations.

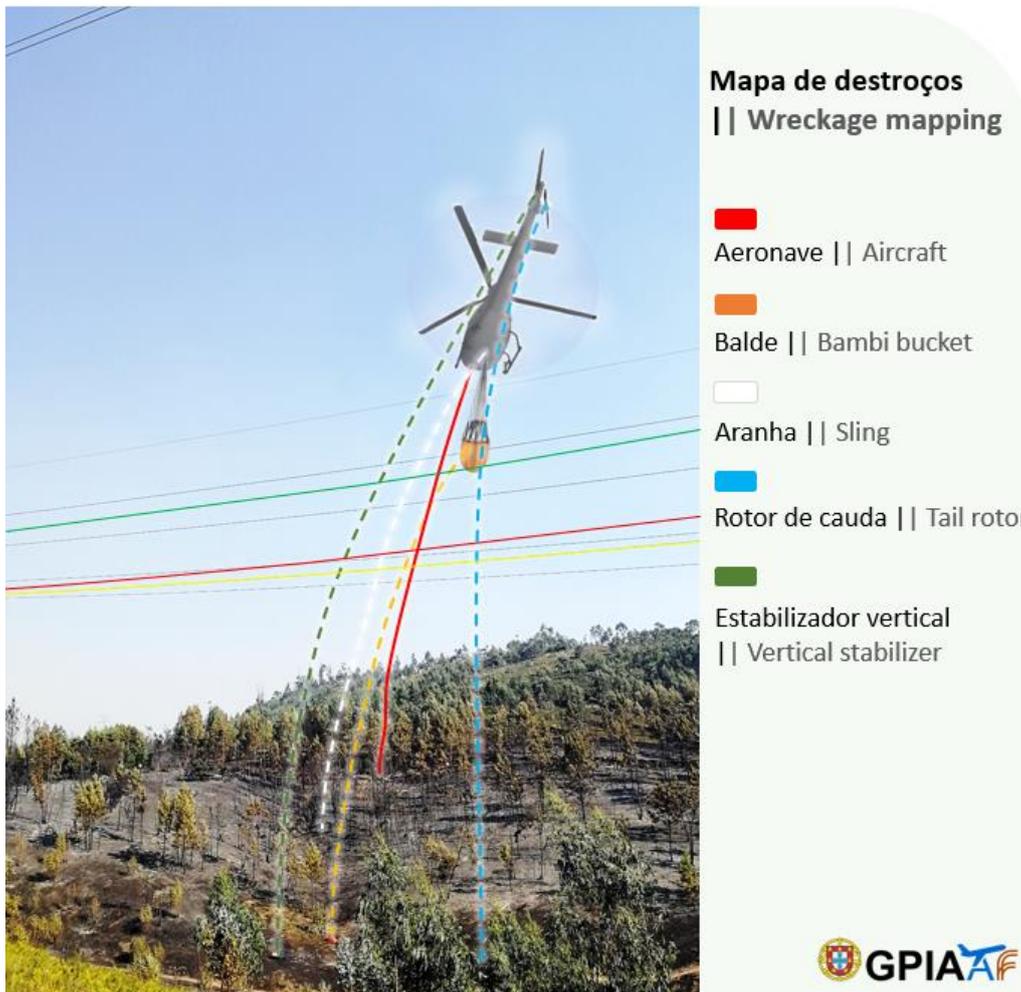
Figura 7 || Figure 7
Mapa de destroços || Wreckage mapping

The several aircraft wreckage components layout and condition allowed to determine the events sequence:

- Melted bucket suspension wires as result of the electric discharge, permitting the bucket vertical fall;
- Tail rotor and TGB separated from the tail cone by blades unbalancing, with one of the blades suffering disintegration due to electrical discharge;
- Vertical stabilizer separation from the tail cone;
- Cargo suspension system (cargo sling) separation from the fuselage;
- Small loose objects falling from the aircraft;
- Aircraft contact with the ground on its left side with passenger compartment deformations, without compromising the pilot's survival space.

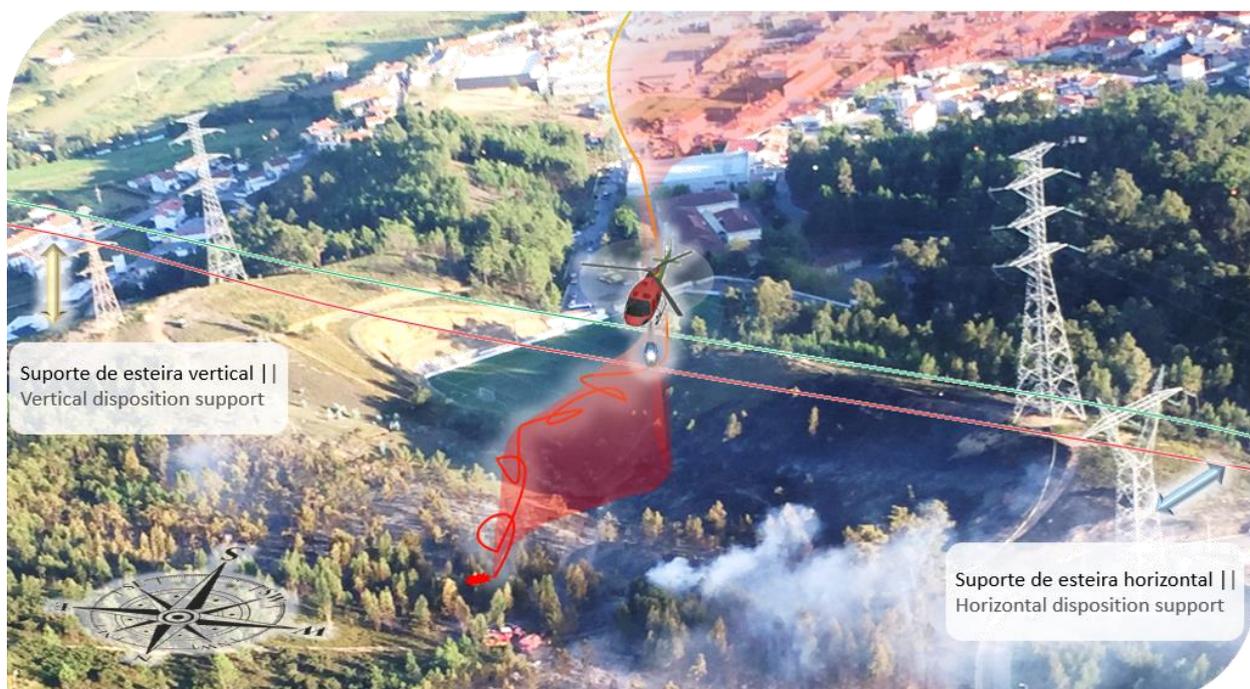
Figura 11 || Figure 11

In the second circuit, the aircraft, probably performed a low speed approach to allow the water dump over the flame front located near the power lines. The pilot, seated on the right, obtained the visual cues/references of the power lines through the position of their supports, as the practices recommend.

When overcoming the first obstacles line and while radio communicating with the ground team informing eminent water dump, the pilot adjusted the aircraft's trajectory taking into account the observed vertical disposition support/pole (type CW) on his right. Fine-tuned the aircraft attitude in order to increase horizontal speed and preparing for the dump.

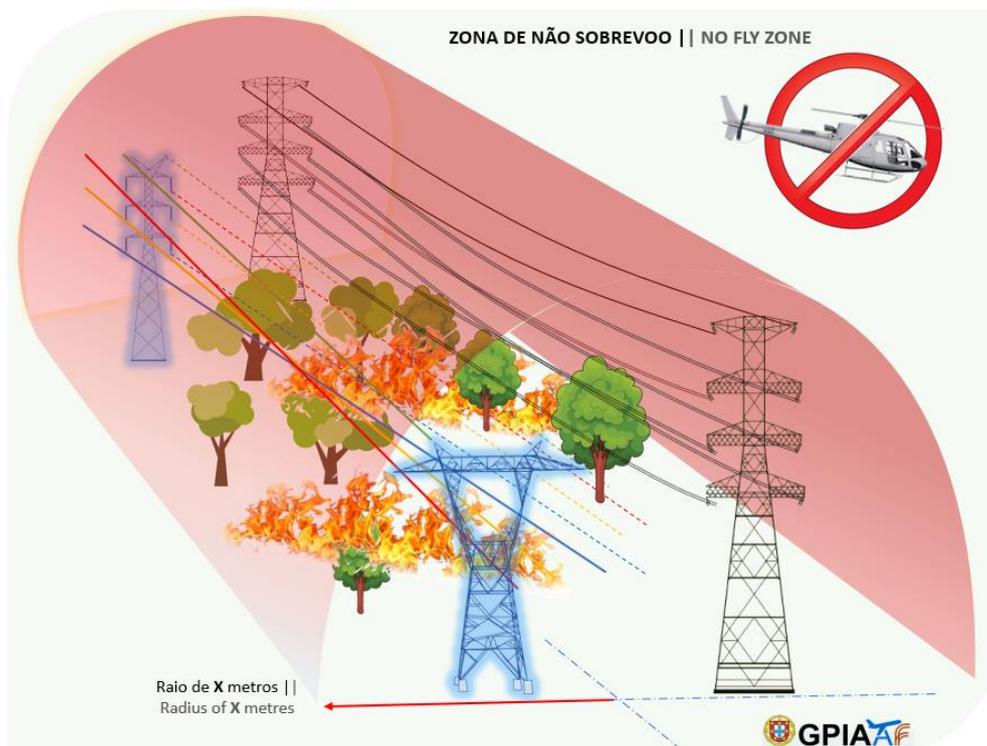
Figura 12 || Figure 12
Limitação da zona de operação || Operational zone limitation

As the main unsafe condition, which when eliminated, prevents the accident from occurring, it is undoubtedly the performance of flights along the lines, a situation that should be reassessed from the outset on the mission's definition and contractually firming its interdiction.

As a result of the investigation conclusions, safety recommendations were issued to the contractors of aerial firefight in Portugal, AFOCELCA and FAP, aiming to set contractual operating limits with air operators so that aircraft do not operate near power transmission lines, defining a protection
