BRISTELL UL

PRIVADO | | PRIVATE / CS-USX

ACCIDENT
SAFETY INVESTIGATION
FINAL REPORT

[2019/ACCID/03]

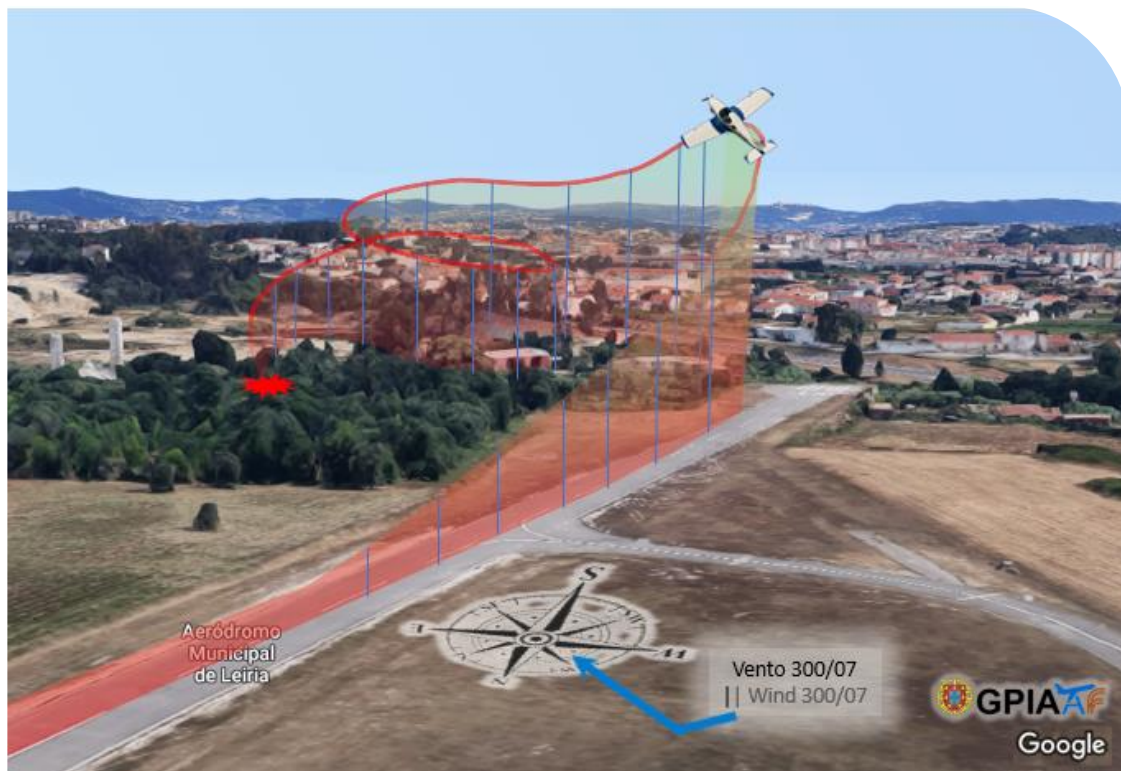
Figura 1 || Figure 1

By the wreckage evaluation, a nearly zero horizontal speed was estimated.

Immediately after the ground collision, the aircraft caught fire and was totally consumed by fire.

Trajetória final estimada da aeronave || Aircraft estimated final flight path

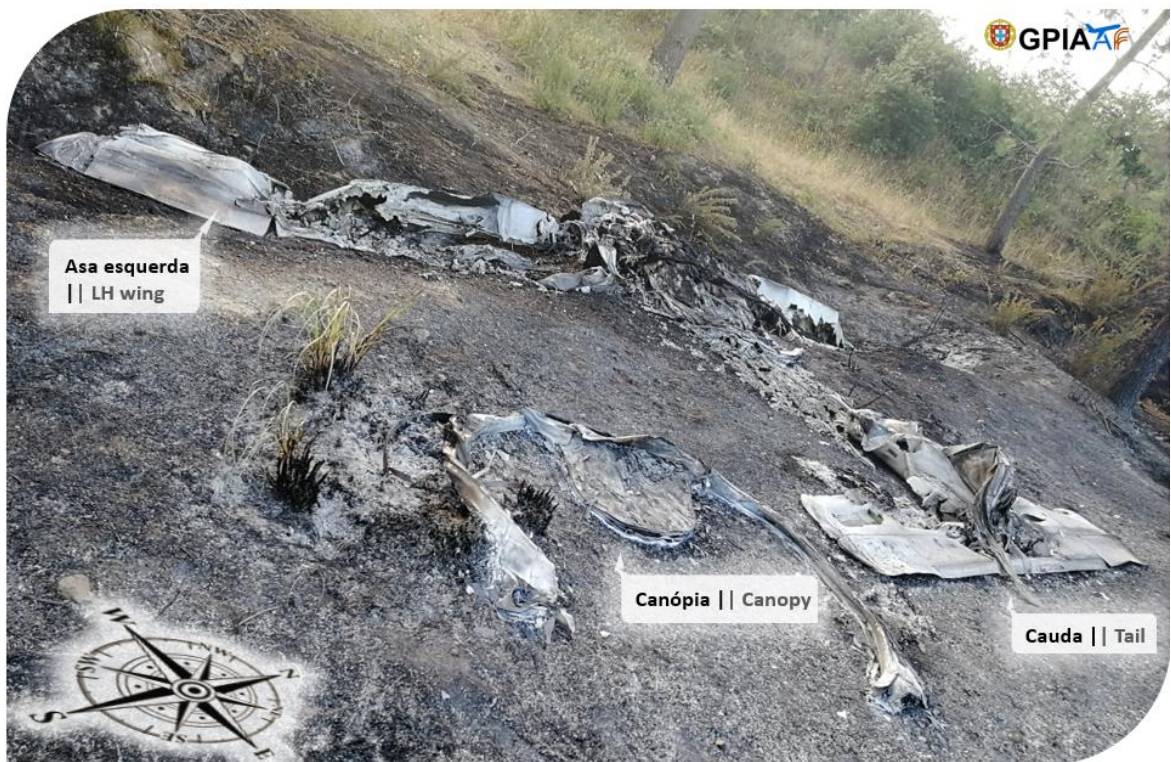
Figura 2 || Figure 2

The aircraft was destroyed by the ground impact forces and by the fire that immediately broke out, consuming all its structure.

Estado da aeronave acidentada || Accident aircraft condition

A canóia construída em acrílico e estrutura em fibra de vidro, foi projetada para trás e esquerda (figura 2), corroborando a hipótese de velocidade horizontal reduzida e o ligeiro ângulo de pranchamento de asa esquerda em baixo no momento da colisão com o solo.

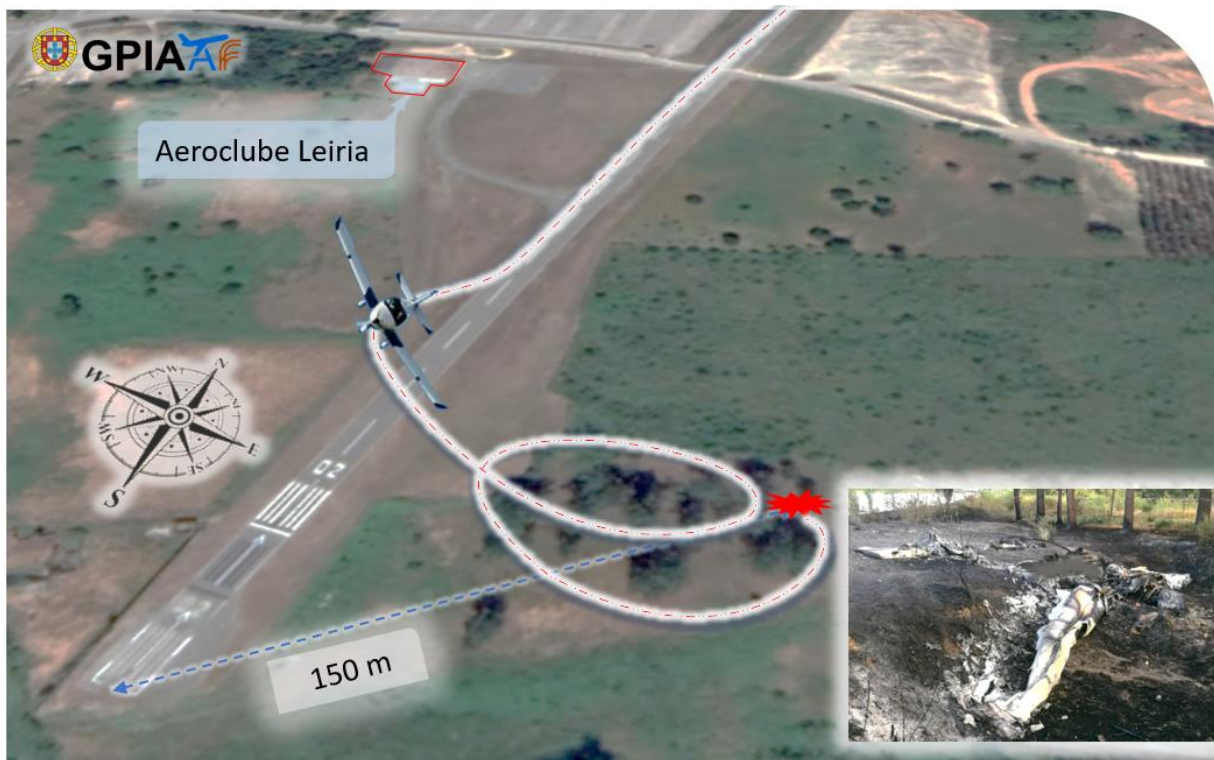
Figura 7 || Figure 7
Local do acidente || Crash location

The aircraft was found complete 150 meters northeast of runway 02 threshold, in a pine trees clearance area (10x18m), with no evidence that the aircraft touched the surrounding trees on crashing.

There were no signs of ground horizontal aircraft movement, suggesting a nearly vertical trajectory, with reduced horizontal air speed, confirmed by slight deformation on both semi-wings leading edges.

The semi-wings relative position also revealed a slight tendency to a left semi-wing down at the moment of ground collision. The aircraft nose and wing were positioned on a pre-existing ground groove of about 25 cm deep.

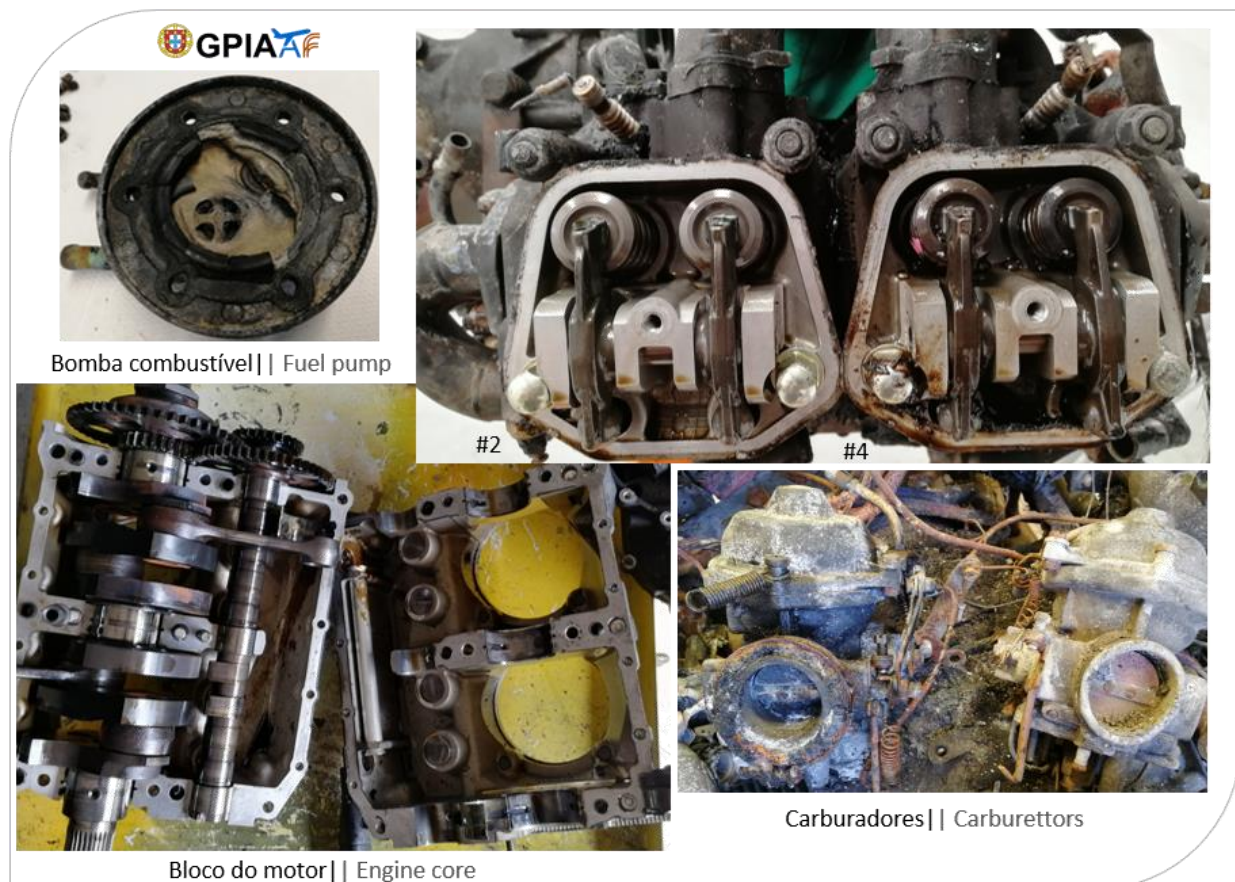
Figura 8 || Figure 8

- Engine controls connected;
- Oil pump with free movement and no wear,
- Coolant pump with free movement and no wear,
- Exhaust system found deformed only;
- Starter connected with externals melted;
- Mechanical fuel pump connected, no wear with free movements; The core (diaphragm and filter) was found melted,

- Oil present on engine crank case, radiator and on the internal lubrication circuit;
- Cylinder heads, intake/exhaust valves, rockers and camshaft without anomalies;
- Engine free hand rotation (after removal of the magneto ring and stator assembly found melted);
- Crankshaft with light signs of wear (small scratches) and cooked oil on all three-bearing support, especially on the front one (gearbox);
- Plain bearings with wear.

The inspection results were shared and discussed with engine OEM, being the findings considered normal wear and tear from engine operation. No apparent engine failure cause was found.

Detalhe do motor e acessórios || Engine core and accessories detail

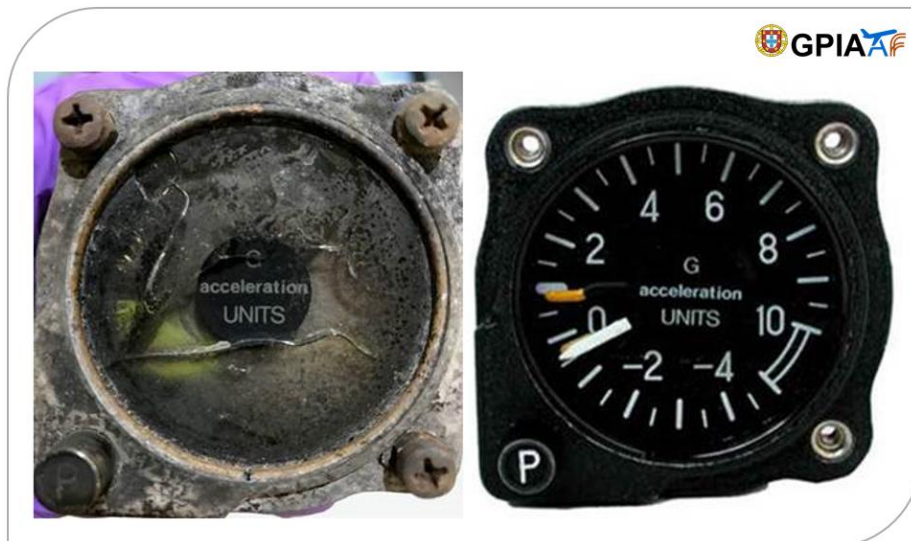
Figura 9 || Figure 9

It cannot be unequivocally determined that the maximum negative g's value was -1.5 or identify the maximum positive g's value, however, a possible scenario is that the value up to (-1.5) g's was reached in flight and both needles (Instantaneous and max record) breaking occurred during the ground collision.

In figure 9 are compared images of the aircraft equipment with one undamaged unit, FALCON GM510-2F G-METER.

Indicador de g's recuperado da aeronave por comparação a um não danificado || g-meter indicator recovered from the aircraft and a non-damaged unit

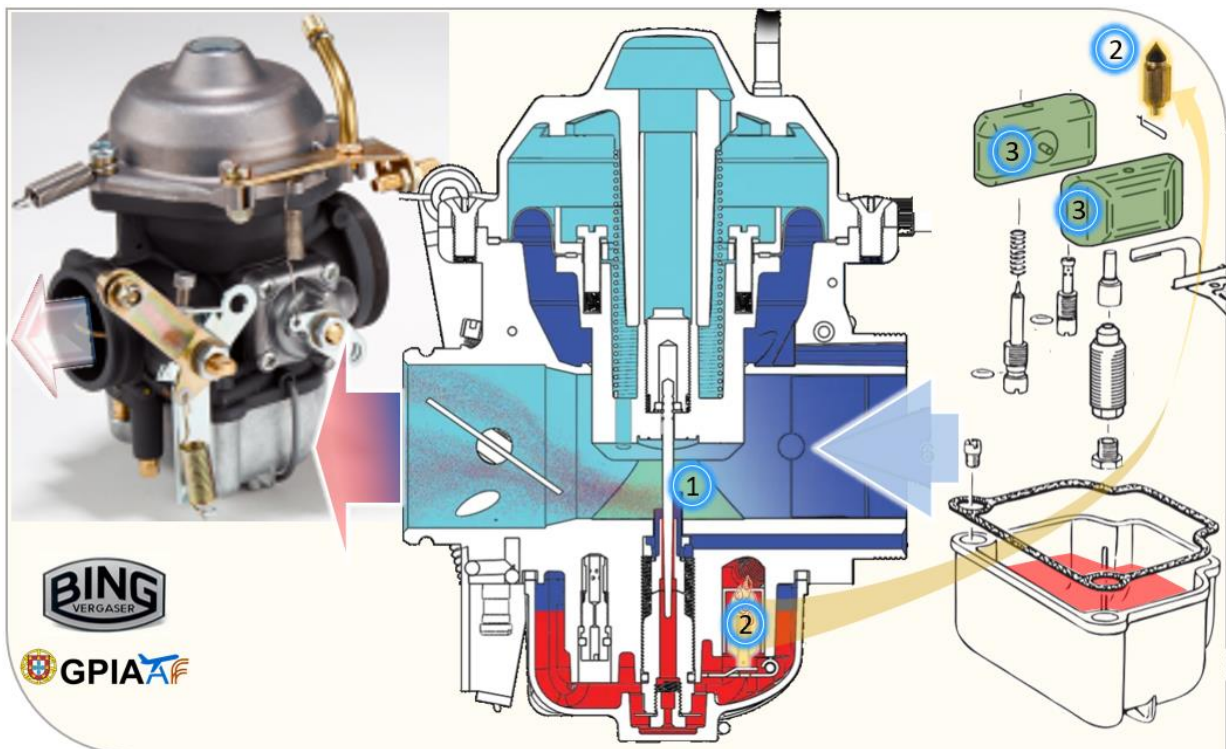
Figura 12 || Figure 12
Detalhe do carburador || Carburettor detail

The air-fuel is ensured by the venturi effect, represented as (1) on figure 12, which causes the necessary fuel suction in the bowl in the required proportion. The fuel level in the bowl is maintained by the needle (2) position, commanded by both floats (3) over the fuel.

fuel-flow disturbances in aircraft manoeuvres, that may interfere with the function of the float mechanism, resulting in erratic fuel delivery, sometimes causing engine failure.

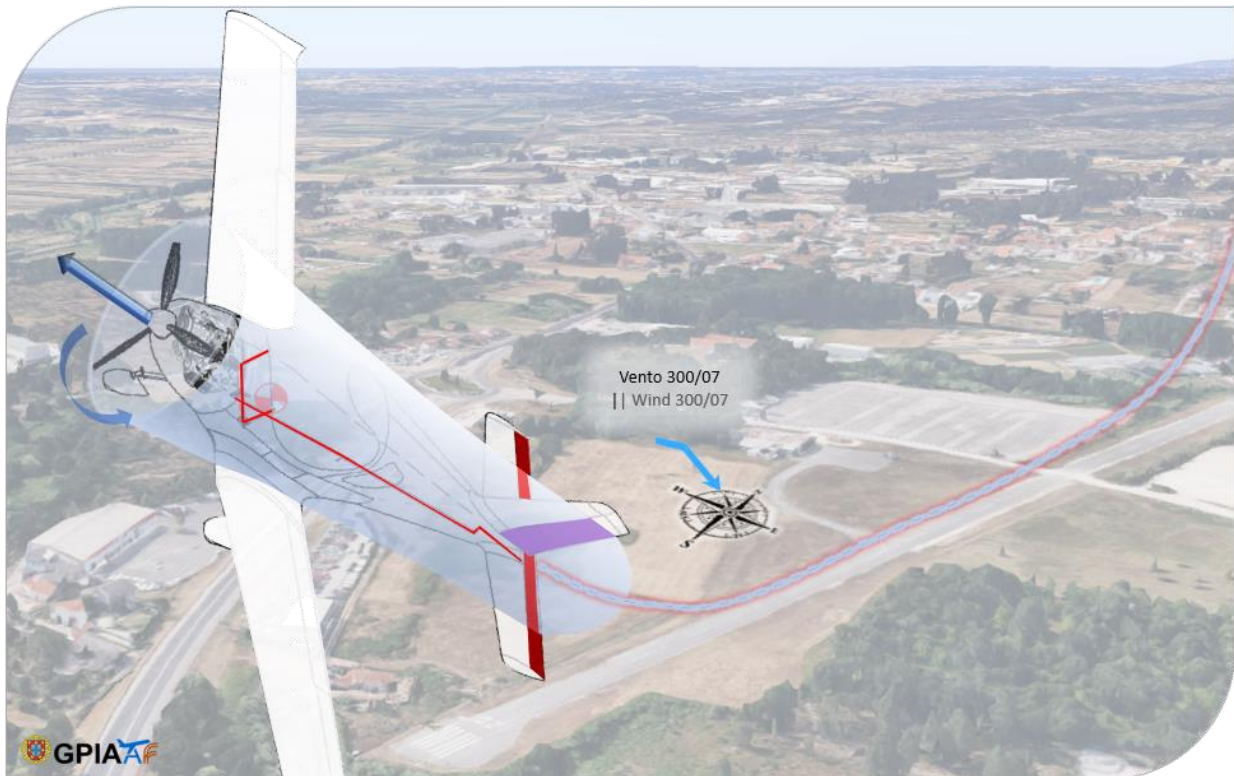
Figura 14 || Figure 14
Manobra do evento || Event manoeuvre

- Low-pass manoeuvre on runway 20 with engine power at high regime,
- The aircraft's angle of attack was increased near the end of the runway,
- Near vertical climb with low left-wing tendency,
- After the climb and with a reduced true air speed, probably below the stall speed, a nose down input was initiated and to the left, applying loads to the aircraft below 1g,
- The aircraft was slightly pushed to the left due to the tail wind,
- It is likely that the engine had lost power near or at the manoeuvre top,
- The detailed aircraft position and attitude, schematically represented on figure 14 scenario below, the sequence of events until the ground collision was inevitable.

Due to the aircraft envelope limitations, probably exceeded, as well as its aerodynamic and loading characteristics, a descendant movement was started in spin to the left, without effective response of the flight controls in the aircraft's trajectory.
