SCF-NP - Nose gear failure

**RELATÓRIO FINAL DE
INVESTIGAÇÃO DE SEGURANÇA
DE INCIDENTE**

**INCIDENT
SAFETY INVESTIGATION
FINAL REPORT**

[14/INCID/2015]

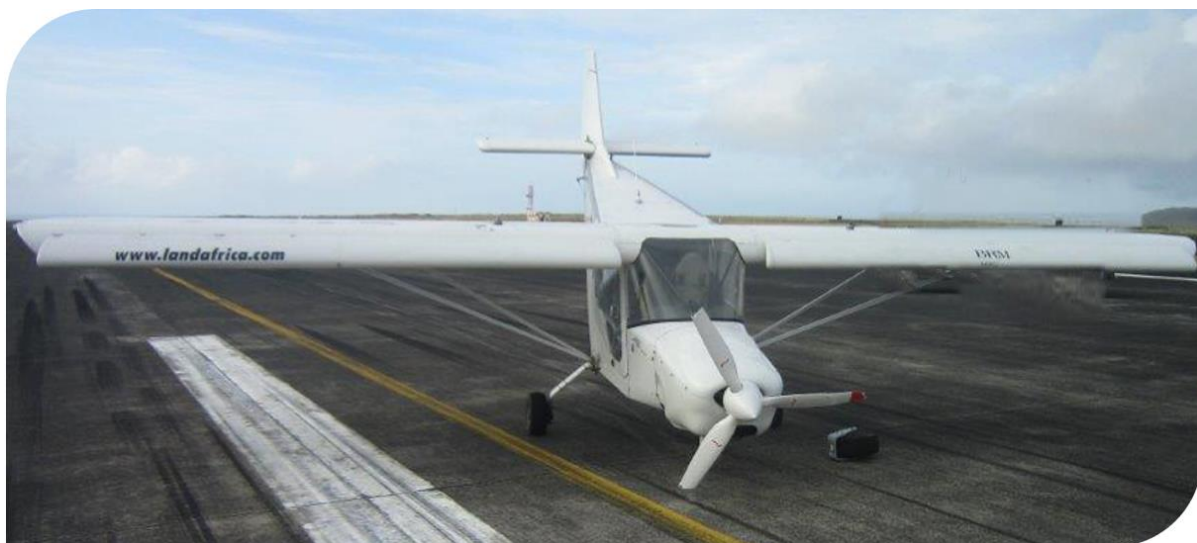
Figura 1 || Figure 1

The aircraft came to a stop close to runway 18 and taxiway E intersection.

Posição final da aeronave na pista || Aircraft final position on the runway

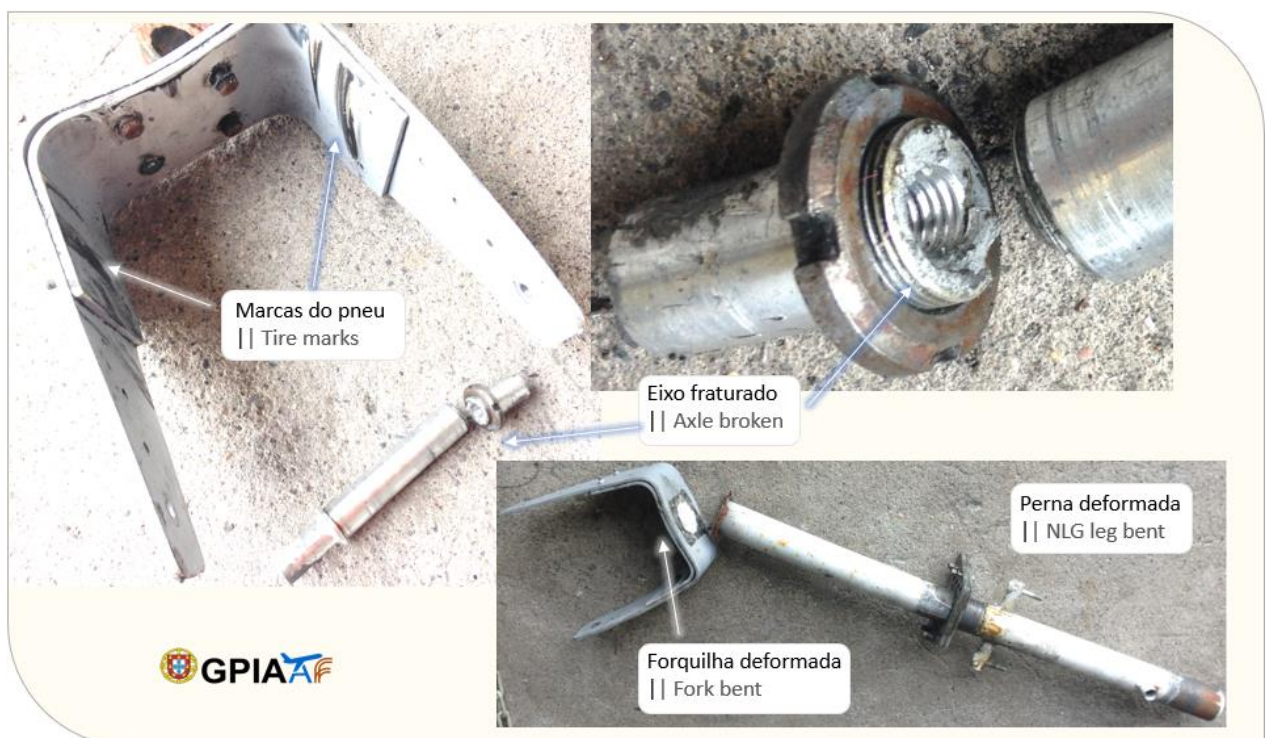
Figura 2 || Figure 2

The aircraft was damaged on the nose gear and propeller. The nose wheel axle was found fractured, which led the wheel shattering against the fork and consequent nose gear fork separation. The fork evidenced plastic¹ deformation as result of its elastic limit exceedance. It was not possible to determine whether this deformation was already present before the event flight.

Danos nos elementos do trem de nariz || Nose landing gear assembly damage

The wheel axle fracture and consequent failure of the nose gear system, possibly following a hard landing.

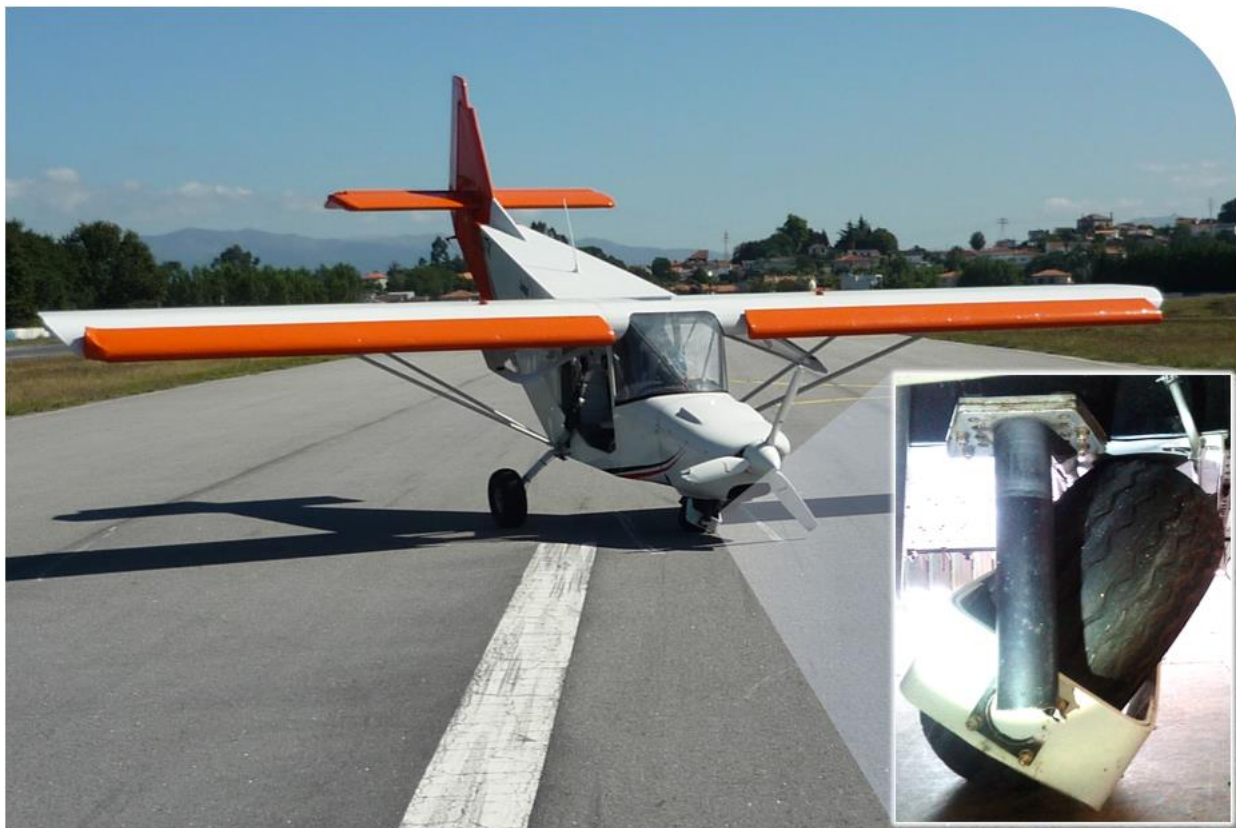
Figura 6 || Figure 6

On September 9th, 2014 at 11:45 UTC, the Land Africa aircraft, registration CS-UTK, performed a normal landing at Braga Aerodrome (LPBR). Just after the touchdown, and when initiating the landing run, the nose wheel fork to leg failed due to fracture, damaging the propeller, the lower engine cowl and right-wing tip.

Evento aeronave CS-UTK || CS-UTK aircraft event

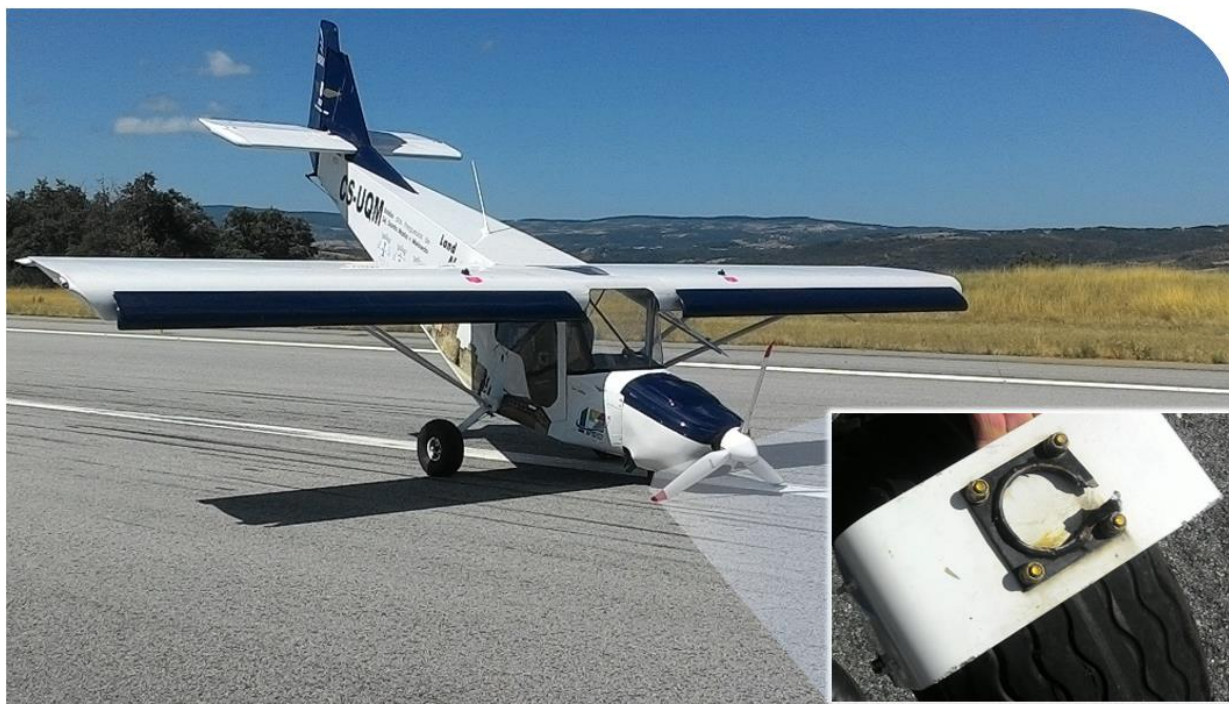
Figura 7 || Figure 7

On July 22nd, 2018 at 12:05 UTC, the Land Africa aircraft, registration CS-UQM, after runway 02 take-off at Bragança (LPBG), performed two touch-and-go. When making the third touch-and-go, the landing proceeded normally, until the nose gear wheel touched the runway. At that moment, the gear fails completely, losing the wheel and fork assembly, standing on the nose gear leg and over two propeller blades. The

aircraft stopped few meters ahead with damage on the nose gear and propeller.

Evento aeronave CS-UQM || CS-UQM aircraft event

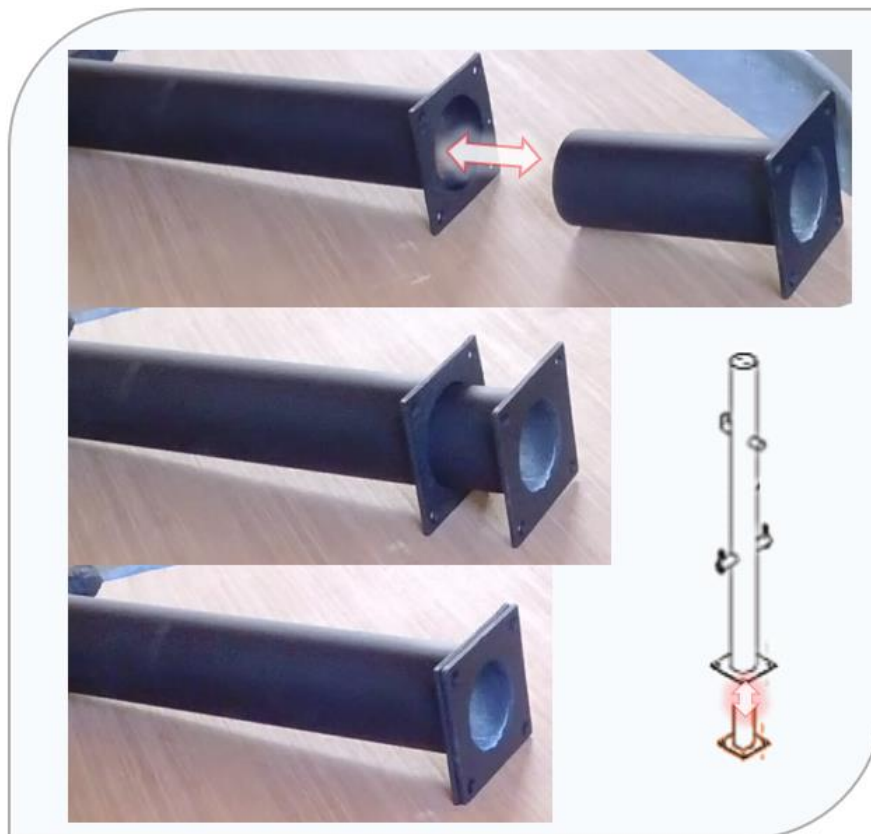
Figura 8 || Figure 8

Sistema *fail-safe* ligação perna Forquilha em estudo || Leg to fork assembly Fail-safe system under evaluation

proposed to study a fork to the leg connection design with load distribution by two elements, making use of the Fail-safe concept, with the installation of an internal reinforcement through a tube and doubling the connection plate. In the event of a single part failure, the other ensures the assembly integrity, without jeopardizing the aircraft safety.

BRM stated that it would implement the fail-safe modification in aircraft built from January 2019. However, after reevaluation, it later considered that the design of the U-shape fork was sufficiently robust and the internal reinforcement was not necessary.

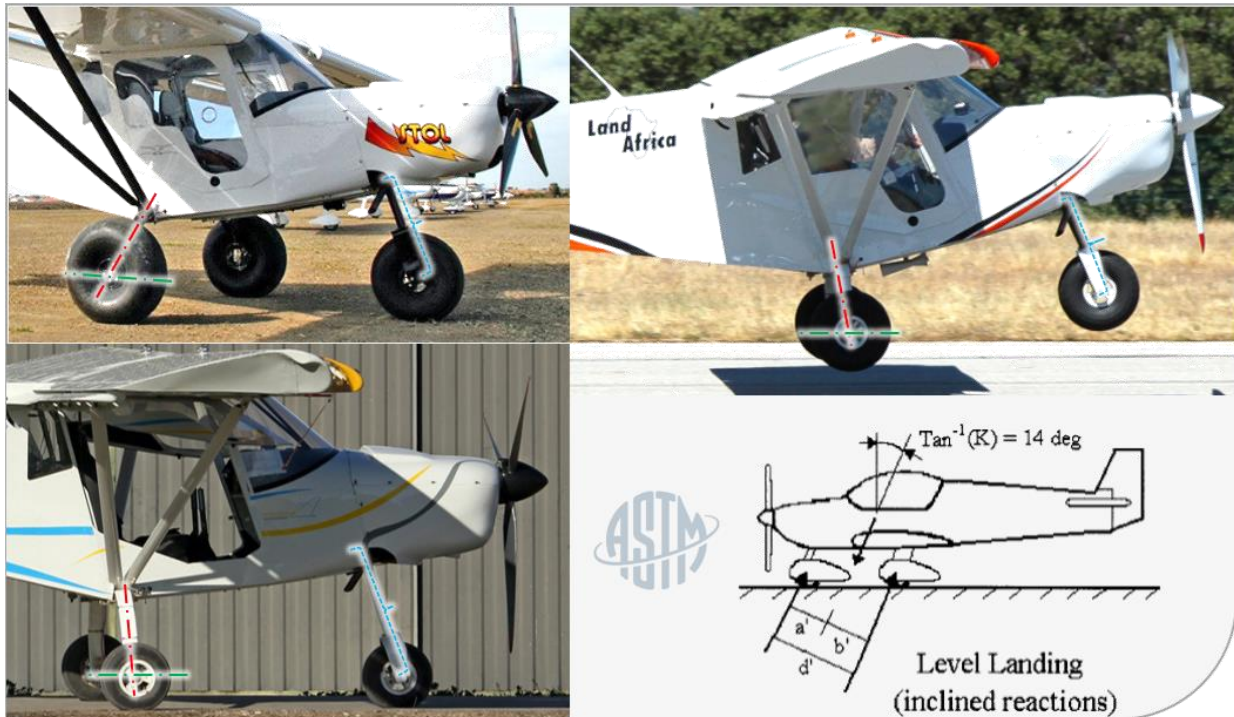
Figura 9 || Figure 9

As shown in figure 9, the found nose gear configuration angles and length are dissimilar, leading to different stress on the gear itself and in a substantially different aircraft handling characteristics.

Três configurações de trem de aterragem || Three landing gear configuration

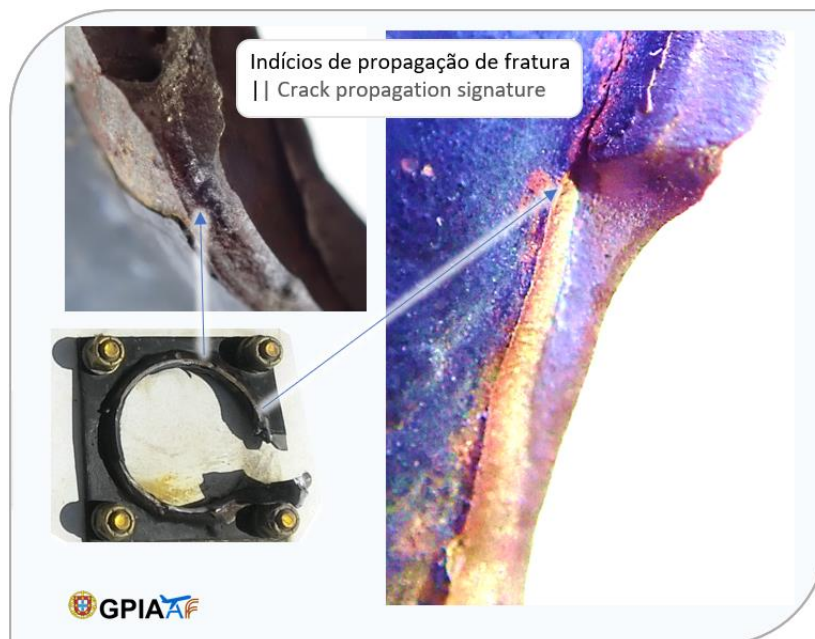
Figura 10 || Figure 10

The chromium-molybdenum steel construction fork to leg assembly of the nose gear, assembled by welding proved to be the weakest/fuse element in all events, probably due to the stress concentration during the welding process with material addition.

Material fatigue signs were also observed in the same parts (leg to fork assembly) in one of the analysed cases. Similar phenomenon in the nose gear axel cannot be ruled out.

Ponto de rotura da perna NLG (CS-UQM) || NLG leg breaking point (CS-UQM)

The aircraft limitations, if any, should be clearly and unambiguously included in the manual, as well as any detailed inspections to components, which service experience shows that require close monitoring by owners or pilots. As an example, detailed instructions for inspections to the fork attachments for possible cracks.
