**RELATÓRIO SUMÁRIO DE INCIDENTE GRAVE COM AERONAVE  
 AIRCRAFT SERIOUS INCIDENT SUMMARY REPORT**
**Falha do atuador do trem de aterragem principal  
 seguido de saída de pista durante a aterragem**
**Aircraft main landing gear actuator failure  
 followed by a runway excursion during landing**
**1- SINOPSE**
**1- SYNOPSIS**

<b>PROCESSO GPIAAF    GPIAAF PROCESS ID</b> <b>29/SINCID/2015</b>		<i>Classificação    Classification</i> Incidente grave    Serious incident	
		<i>Tipo de evento    Type of event</i> SFC-NP: Falha ou mau funcionamento de um sistema ou componente de uma aeronave – não relacionados com propulsão com saída de pista (RE)    System/component failure or malfunction – non powerplants (SCF-NP) with runway excursion (RE)	
<b>OCORRÊNCIA    OCCURRENCE</b>			
<i>Data    Date</i> 29-12-2015	<i>Hora    Time</i> 12:58 UTC	<i>Local    Location</i> N38° 43' 32", W009° 21' 19", Cascais (LPCS)	
<b>AERONAVE    AIRCRAFT</b>			
<i>Tipo    Type</i> Cessna 172RG		<i>N.º de série    Serial No.</i> 172RG-0549	<i>Matrícula    Registration</i> G-CHZI
<i>Categoria    Category</i> Avião    Airplane			<i>Operador    Operator</i> Omni Aviation Training Center
<b>VOO    FLIGHT</b>			
<i>Orig

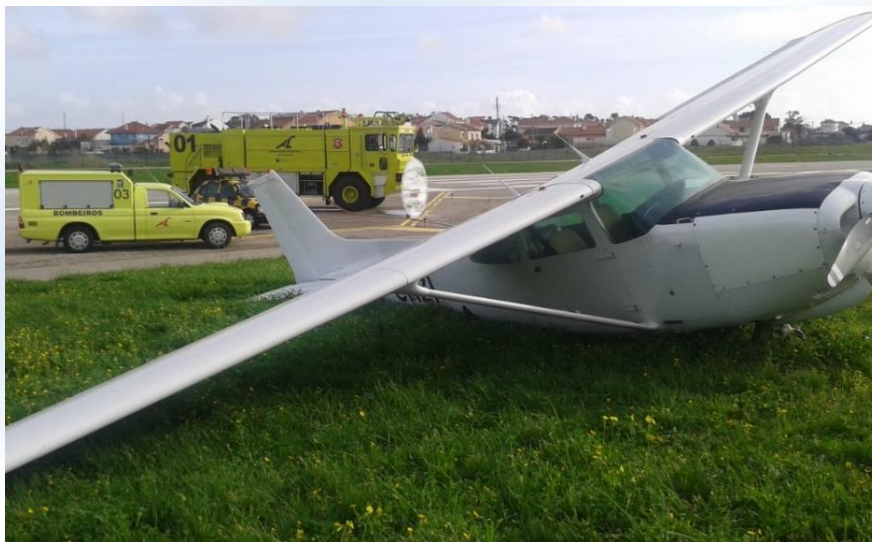
At 12:58UTC a decision was made to perform an emergency landing on runway 17 with the landing gear down but not locked. The aircraft intentionally touched slightly on the left of the runway centre line, initially with the left main landing gear wheel, then with the nose gear wheel. After the right main landing gear wheel not locked touched the ground, the aircraft started a rotation movement to the right and was immobilized at about 80° with the runway heading.

**Figura 1** ||  
Posição final da aeronave

**Figure 1** ||  
Aircraft resting position

The aircraft suffered damage to the landing gear, lower area of the rear fuselage, right wing tip, right stabilizer and elevator.

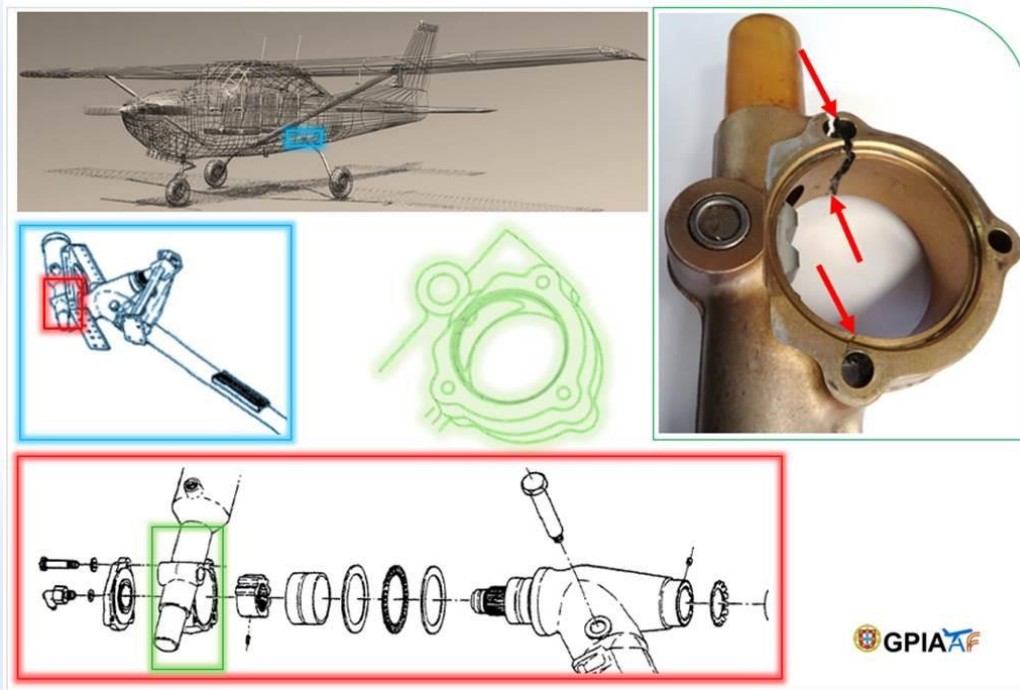
**Figura 2** || **Figure 2**

After the performed analysis to the aircraft mechanical elements, the right main landing gear actuator (P/N: 9882015-2; S/N:6891) was found cracked and slightly deformed. This condition

prevented the normal operation of the right main landing gear leg.

Detalhe da posição do atuador do trem principal e danos

Main landing gear actuator position detail and damage

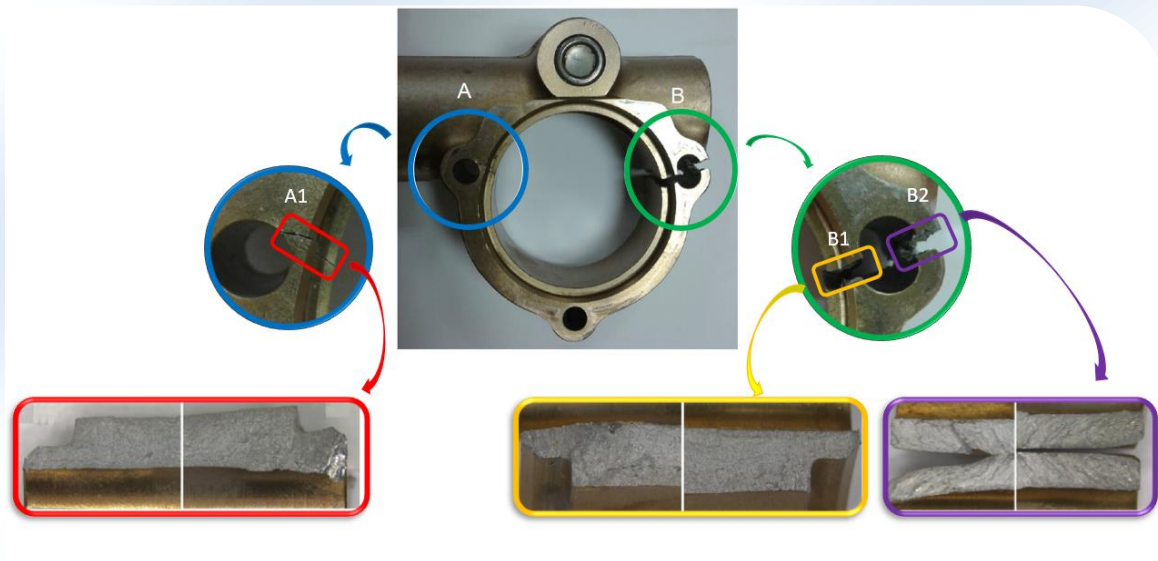
- The fracture developed in a longitudinal plan to the axis of the holes and the ring.
- Zone A, of the following figure, does not show any signs of defects, either superficial or internal, and there are no crack initiation and propagation marks - it can be concluded that the initial fracture was not in this zone.
- Zone B, of the same figure, shows signs of a crack surface propagation, compatible with the occurrence of ruin mechanisms related on loading cycles - the crack propagation behaviour shows that it developed from the inside of the actuator ring towards the hole, indicating that the fracture started in zone B1.

**Figura 3** || **Figure 3**  
 Detalhe das fraturas analisadas || Fracture analysis detail

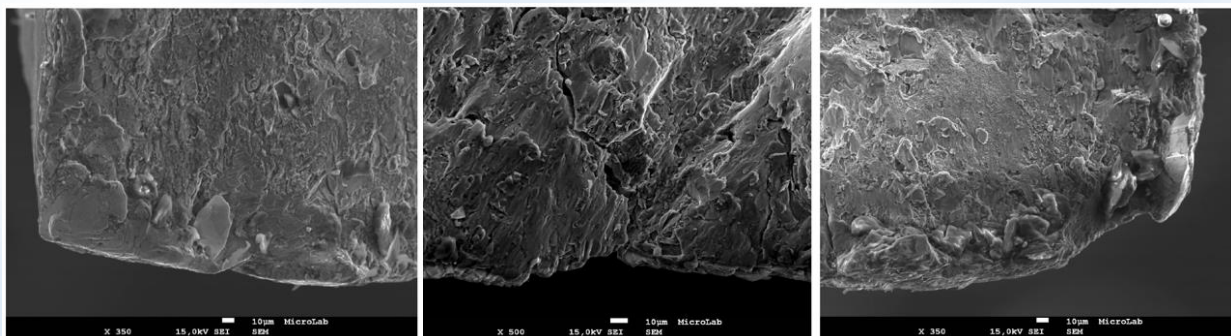
— The scanning electron microscopy analysis, of zone B1, on which the fracture started, shows that the surface topology is irregular where some fracture surfaces are visible.

**Figura 4** || **Figure 4**  
 Detalhe da zona B1 || B1 area detail

— The existence of more than one fracture surface, sometimes indicates the presence of high stress status caused either by stress concentration due to geometric discontinuities or due to high efforts.

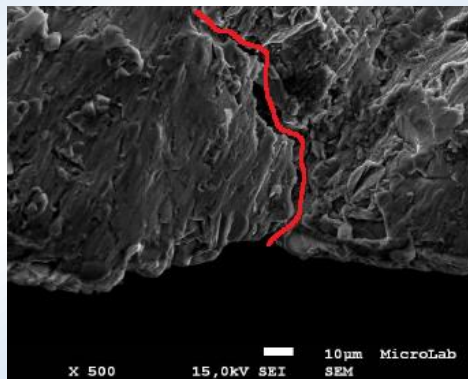
**Figura 5** || **Figure 5**

efforts were involved, which provided the crack initiation and propagation by fatigue.

Detalhe da zona B1 – fissuração secundária

B1 area detail – secondary cracking

— Secondary cracking can be seen in the figure 5 due to high mechanical stresses, which may indicate that the material or/and geometry of the component are not suitable to the applied loads.

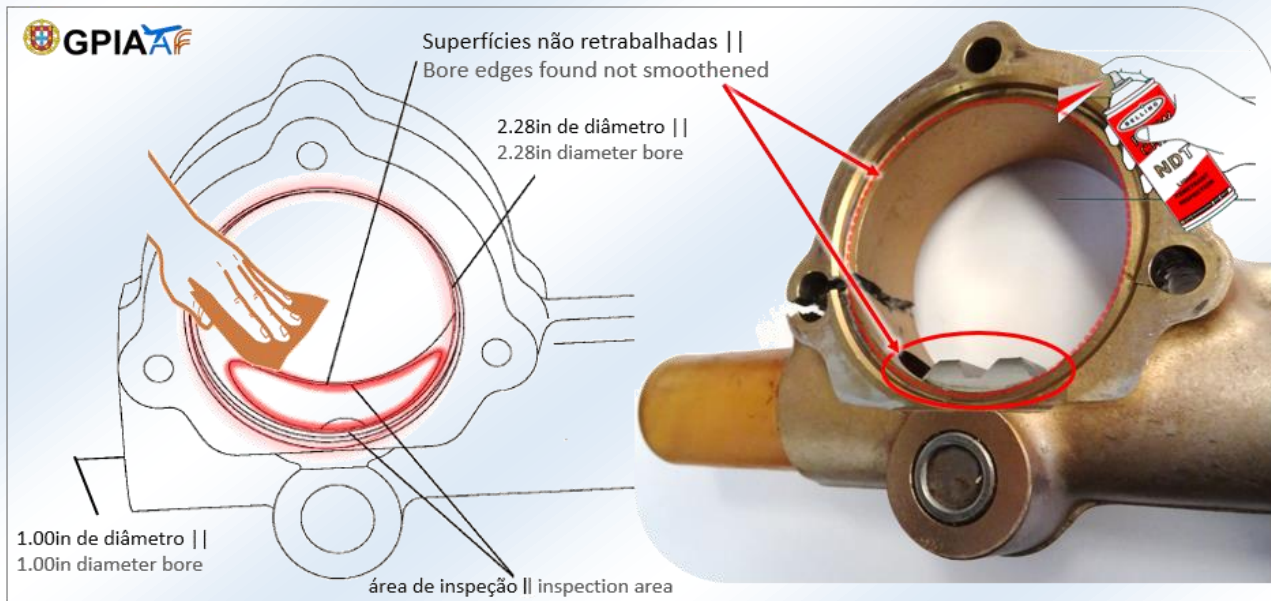
- The aircraft airworthiness management data show that the last related inspection (Part B) was dated of 2011 - 300 hours before the event.
- The P/N:9882015-2, installed on the aircraft since 2001, should have been inspected and reworked as indicated by Part A of SEB01-2 with the consequent change on the geometry of the hole area by rework the edges as per the instructions. This rework was not evidenced on the actuator as the affected areas kept the original shape and cadmium finishing treatment on the manufacturing process.

If comparing the technical publication instructions and the condition of the cracked main landing gear actuator evidenced on the photo, it is possible to ascertain that the modification was not performed.

**Figura 6** ||  
 Modificação presente na publicação técnica vs condição do atuador do trem principal direito

**Figure 6** ||  
 Modification stated on the technical publication vs main landing gear actuator condition

Following the instructions of the technical publication, it requires the removal and disassembly of the main landing gear actuators and a fluorescent penetrant inspection of the actuator body to be carried out using black light and a magnifying glass to detect any eventual crack.
