RELATÓRIO SUMÁRIO DE ACIDENTE COM AERONAVE
AIRCRAFT ACCIDENT SUMMARY REPORT

Falha de motor em voo com aterragem de
 emergência em terreno não preparado

Engine failure inflight with emergency landing on
 unprepared field

PROCESSO GPIAAF GPIAAF PROCESS ID		Classificação Classification	
2020/ACCID/03		Acidente Accident	
		Tipo de evento Type of event	
		FUEL: Contaminação do combustível Fuel contamination	
OCORRÊNCIA OCCURRENCE			
Data Date	Hora Time	Local Location	
06-AGO-2020	15:32 UTC	38°42'31.7"N 009°27'56.1"W, Cascais - Portugal	
AERONAVE AIRCRAFT			
Tipo Type		N.º de série Serial No.	Matrícula Registration
Socata TB9 Tampico		1554	CS-DAB
Categoria Category			Operador Operator
Avião Airplane			AWA
VOO FLIGHT			
Origem Origin		Destino Destination	
LPCS - Cascais		LPCO - Coimbra	
Tipo de voo Type of flight		Tripulação Crew	Passageiros Passengers
Aviação Geral General Aviation		01	02
Fase do voo Phase of flight		Condições de luminosidade Lighting conditions	
Em rota En-route		Diurno Daylight	
CONSEQUÊNCIAS CONSEQUENCES			
Lesões Injuries	Tripulação Crew	Passageiros Passengers	Outros Other
Fatais Fatal	0	0	0
Graves Serious	0	0	0

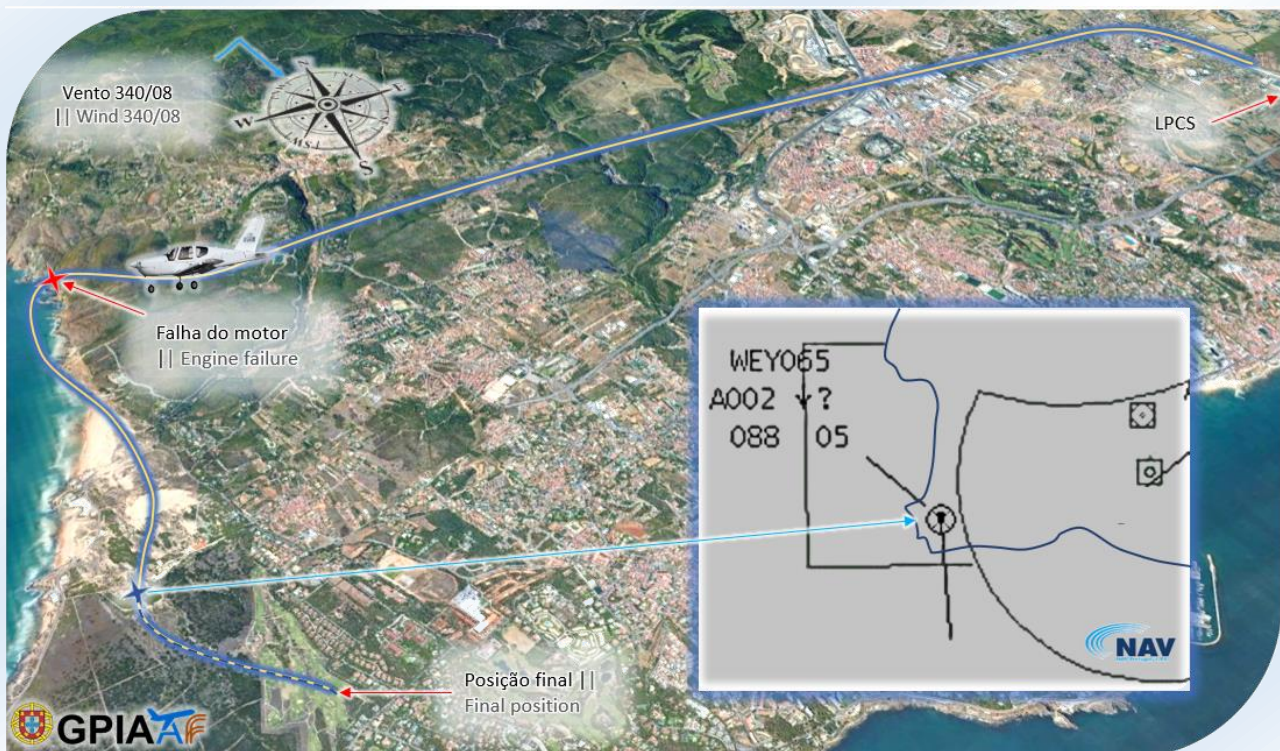
After about 5 minutes of flight, at an altitude of about 1000 feet, when reaching the shoreline and upon performing a right turn heading north, the engine lost power exhibited an irregular operation.

As it was not possible to maintain the flight altitude, the pilot elected to head south and looked for a suitable place for a forced landing. After the MAYDAY distress call to ATC and discussing the landing site options with the aircraft occupants, the golf course near the shoreline was considered appropriate by the pilot.

Figura 1 ||
Trajetória da aeronave
Fonte: Dados radar NAV

Figure 1 ||
Aircraft flight path
Source: NAV radar data

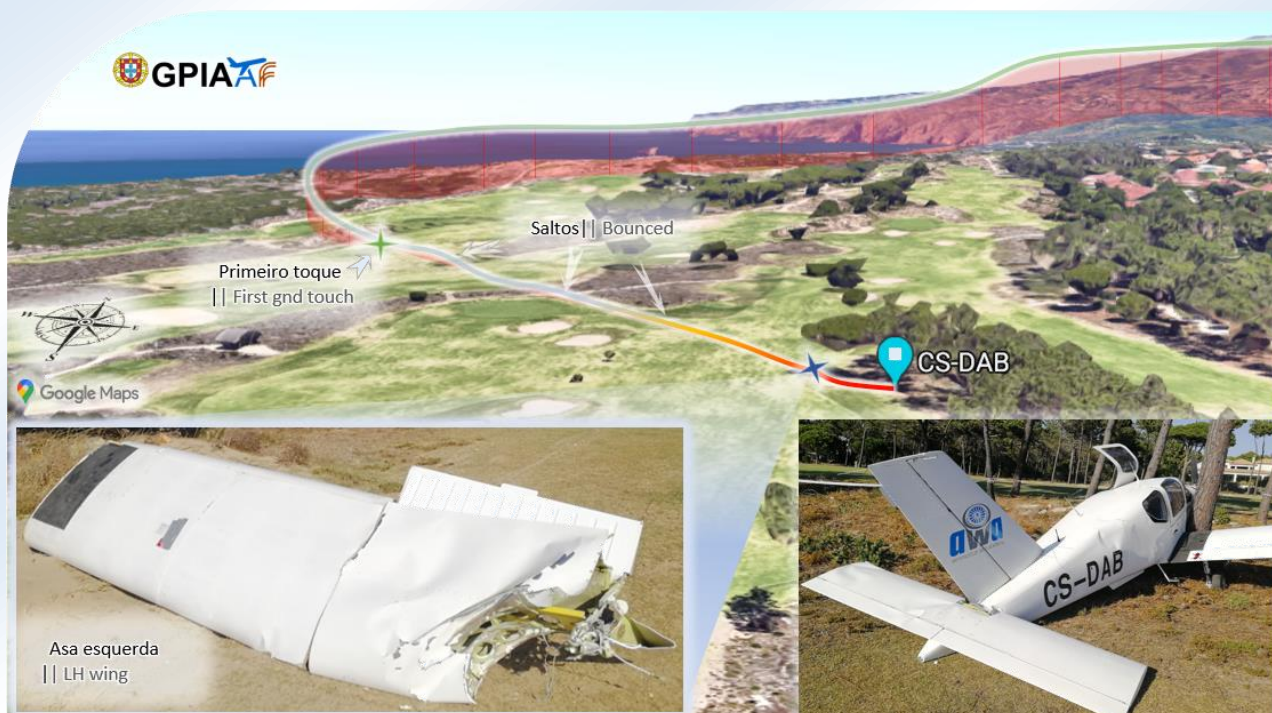
descent of 500 feet per minute. The tailwind component, during the final approach, contributed to the bounced landing and difficulties to dissipate energy. The aircraft collided with two large trees, initially with the left wing and came to a stop striking a second one, a few meters further.

From the first ground contact to the final position, the aircraft covered about 265 meters.

Figura 2 ||
Trajetória e posição final da aeronave

Figure 2 ||
Aircraft final path and position

The landing on unprepared soft ground caused substantial damage to the left wing when it collided with a tree and separated from the fuselage. Subsequently and after covering 20 meters, the fuselage and right wing hit a second tree, substantially damaging the fuselage with multiple deformations, canopy, engine mount and including a space reduction on the right side of the cockpit. The propeller, nearly intact, exhibited no evidence that the engine was producing power.

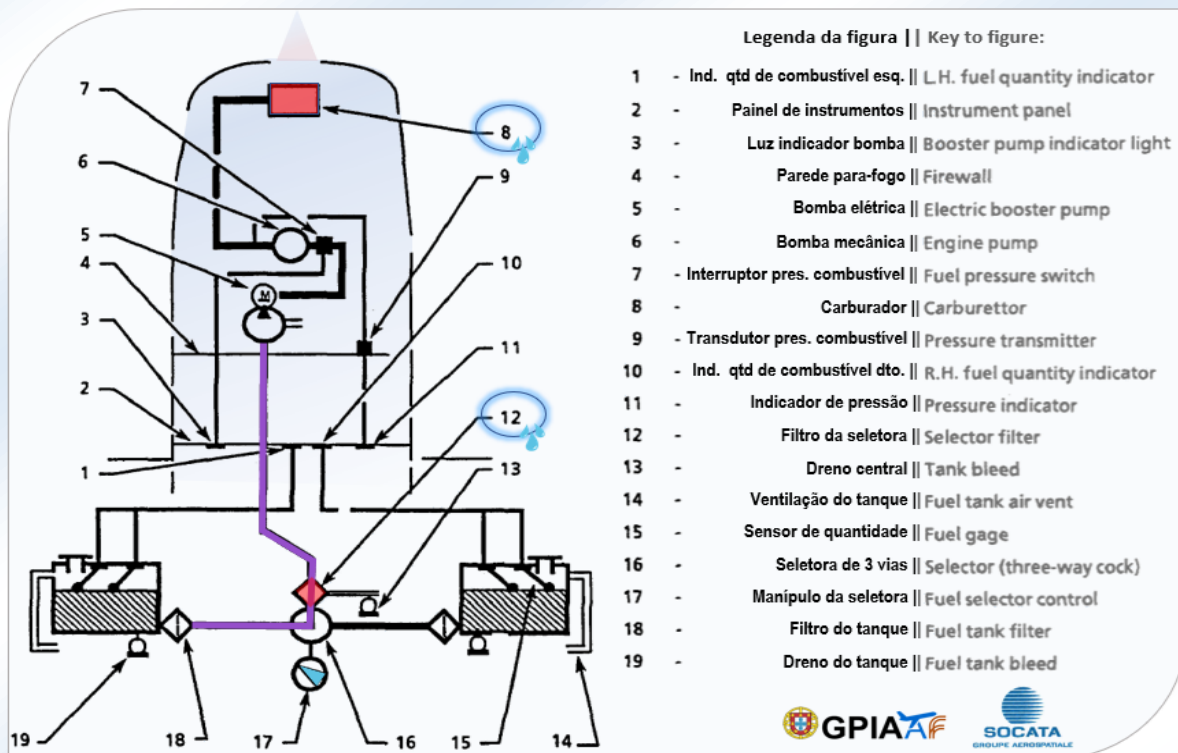
Foram recolhidas pela investigação duas amostras de combustível, na cuba do carburador (8) e filtro da seletora (12). Foi encontrada água em suspensão em ambas as amostras.

Two fuel samples were collected by the investigation, one in the carburettor bowl (8) and another in selector filter (12). Water in suspension was found in both samples.

Figura 3 ||
Detalhe do sistema de combustível da aeronave ||

Figure 3
Aircraft fuel system detail

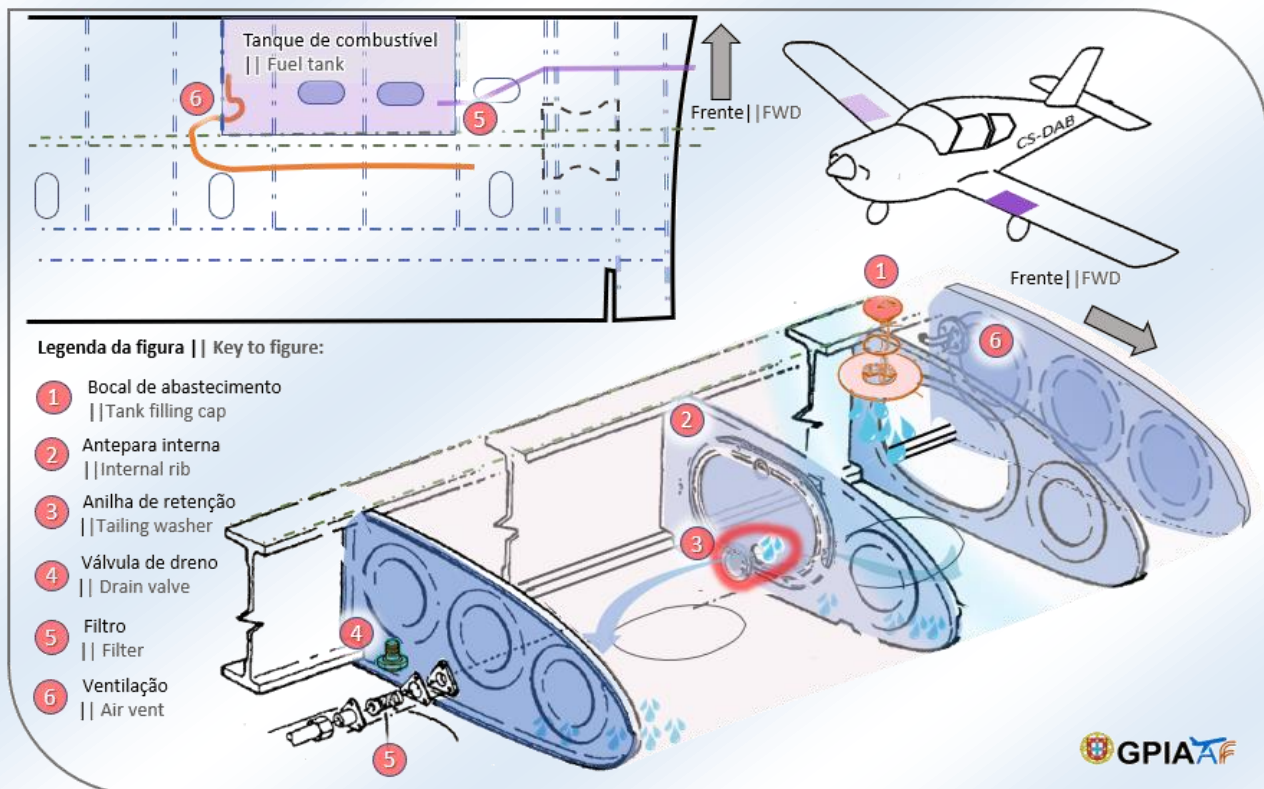
Figura 4 || Figure 4

The integral tanks type design includes internal barriers or bulkheads to prevent the movement of fuel with changes in aircraft attitude. Such barriers should also ensure that the tank collector is always submerged in fuel, using one-way devices such as valves or flap-type washers as shown in figure 4 below (3).

Configuração interna do tanque de combustível da aeronave

Aircraft fuel tank internal configuration

The internal bulkheads may cause fuel or water to get trapped in certain areas of the fuel tank and prevent them from reaching the drains or the tank fuel collector.

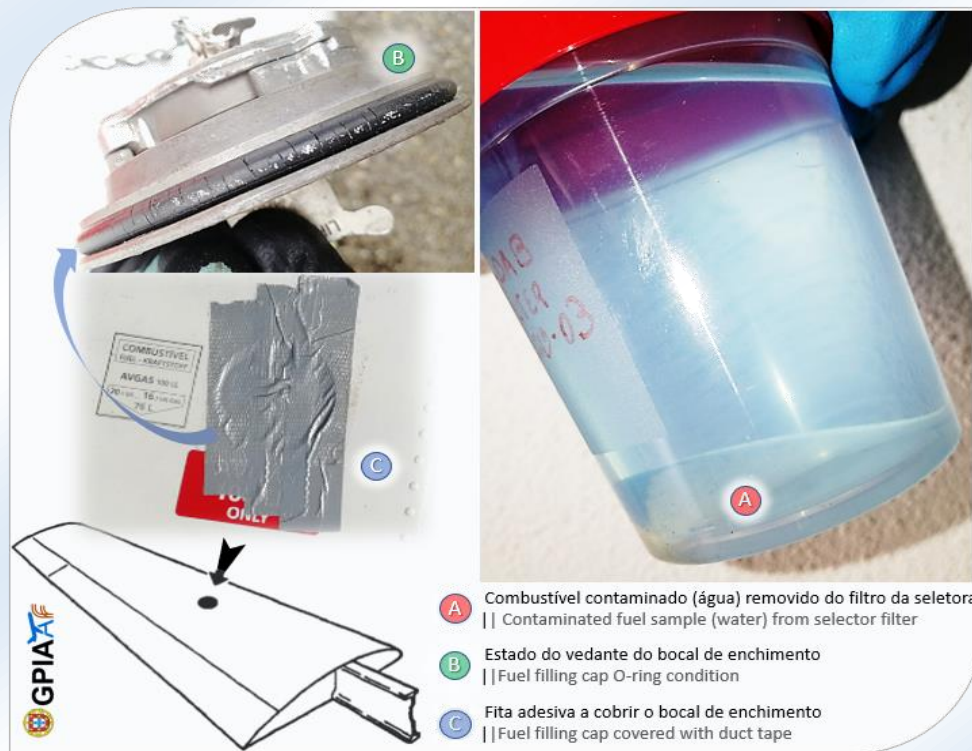
Figura 5

approved by the aircraft manufacturer, by applying duct tape over the fuel cap to prevent water from entering in the tanks (detail C of figure 5 below).

Achados do sistema de combustível

Conforme demonstrado na condição dos vedantes dos bocais dos tanques de combustível com fissuras e sinais de tinta (detalhe B da figura 5 acima), é legítimo afirmar que a instrução de manutenção EASA acima referida, não foi devidamente cumprida com implicações na falta de estanquicidade do tanque, permitindo a entrada de água.

As demonstrated in the fuel tank cap seals (O-rings) condition with cracks and paint signs, detail B on figure 5 above, it is legitimate to state that the mentioned EASA maintenance instruction was not properly followed with direct consequences in the tank sealing (weathertightness) allowing water to enter.

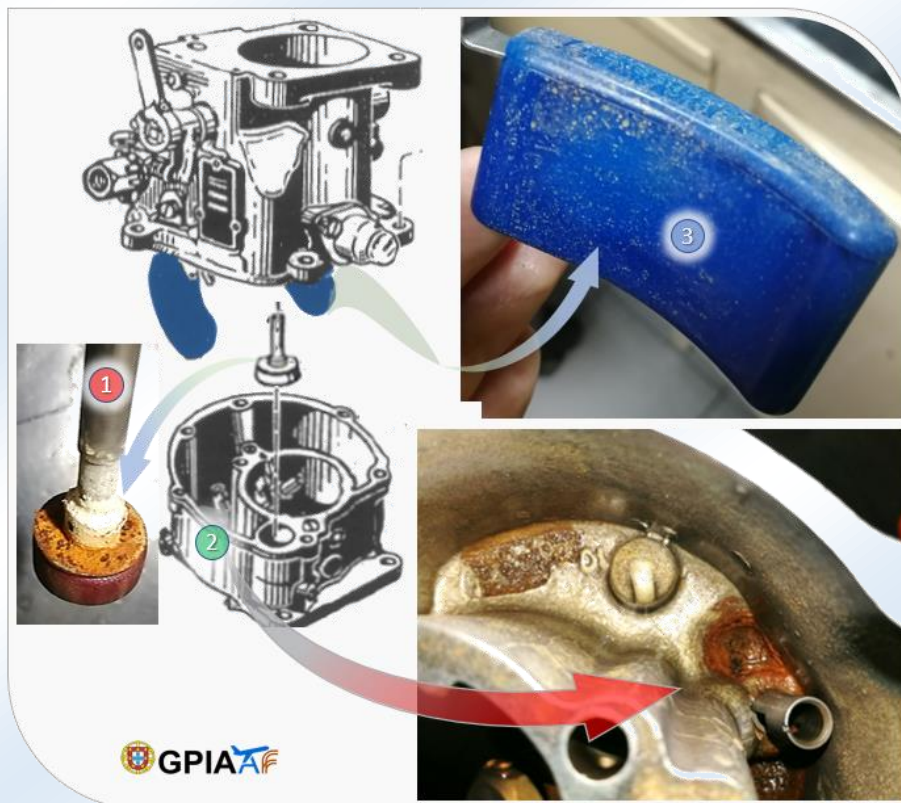
Figura 6

In the same maintenance process, work on the carburettor is mentioned, which, if properly accomplished, should have detected the evident signs of corrosion and slush deposits caused by the presence of water for long periods of time.

The engine, after removal from the crashed aircraft, was successfully tested at an authorised company test bench. The carburettor was then disassembled and evaluated on a bench, where the presence of corrosion in the acceleration pump (1), bowl (2) and, in addition, signs of microbiological contamination in the plastic float (3), as shown in figure 6 below.

Detalhes da condição interna do carburador
