BEECHCRAFT 76 DUCHESS

**ESCOLA DE AVIAÇÃO AEROCONDOR S.A. /
CS-DCS**

**ACCIDENT
SAFETY INVESTIGATION
FINAL REPORT**

01/ACCID/2018

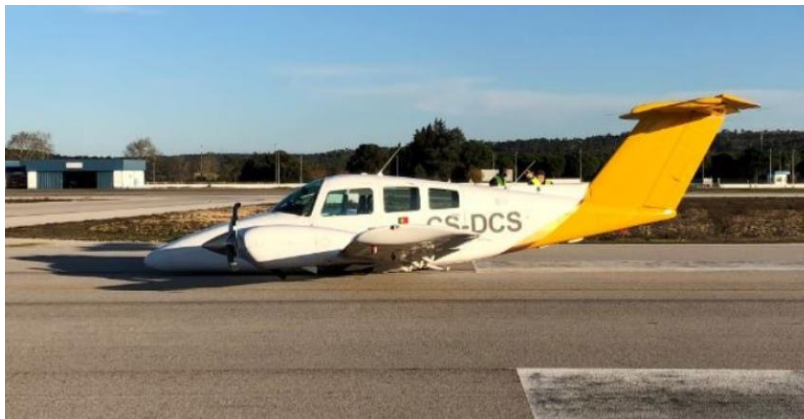
Figura 2 || **Figure 2**
Posição final da aeronave || Aircraft final position

The aircraft touched the runway, slide for about 100m (328ft) and came to a full stop on the right side of the runway.

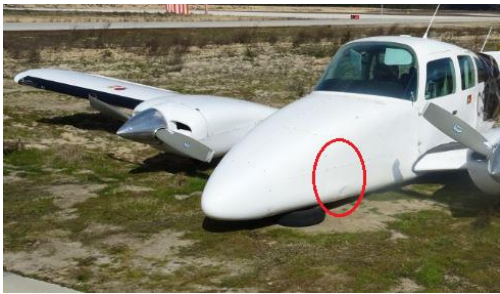
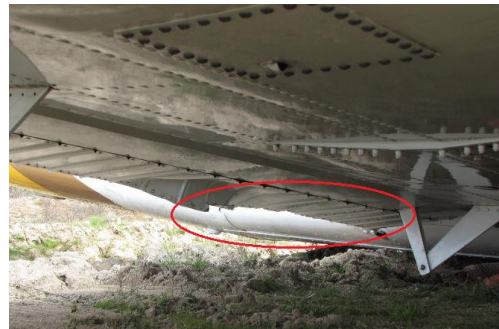
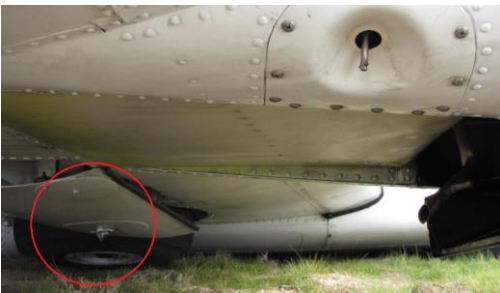
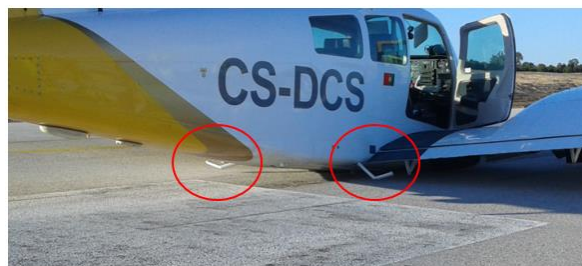
Figura 10 || Figure 10

The fuselage bottom, LG doors and steps were damaged due to the asphalt runway contact and subsequent sliding of the structure, until full stop. The shown position of the main landing gear doors evidenced that the LG was, at some point in the roll-out, selected for extended, unlocking the gears.

During the aircraft removal tasks, the flaps and fuselage front section were also damaged.

Fuselage and flaps damage detail

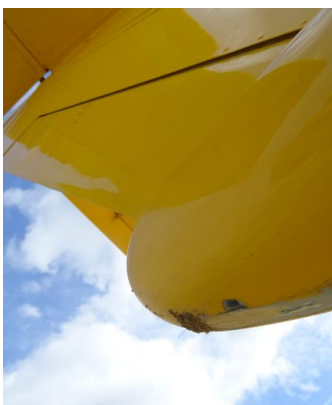
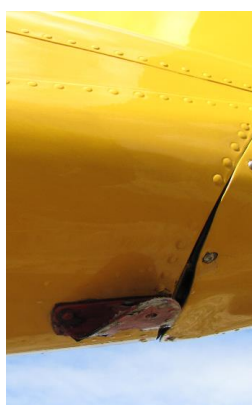
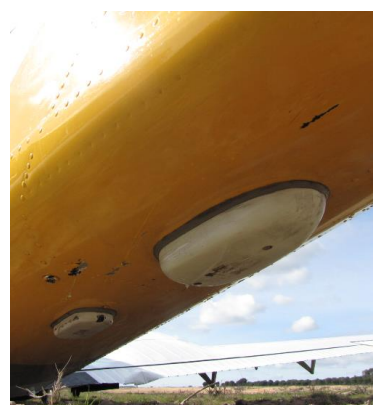
Figura 11 || Figure 11

There was damage on the lower area of the rear fuselage, from the belly area to the tail cone, due to the first runway contact.

Rear fuselage damage detail

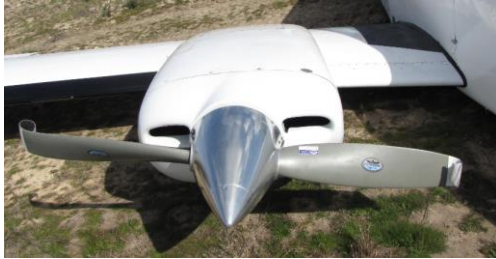
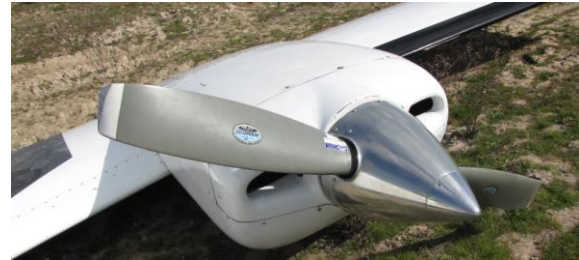
Figura 12

engine propeller, made out of aluminium, were impact damaged.

Damage detail to propellers

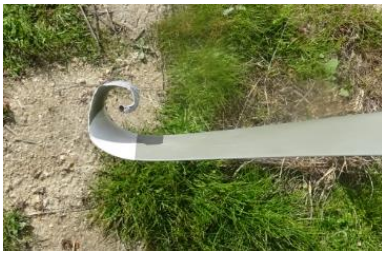
Figura 13

On the right-side propeller, one blade tip was bended forward and the backwards.

Damage detail to right-side propeller blade tips

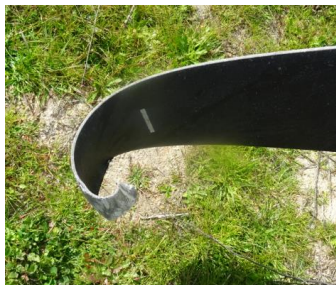
Figura 14

On the left side propeller, both blade tips were turned backwards, suggesting that the power delivered by this engine would possibly be slightly lower than the right-side one.

Damage detail to left side propeller blade tips

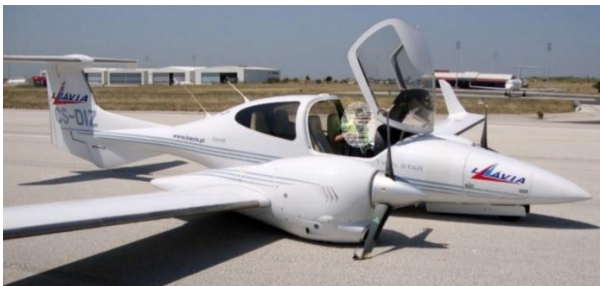
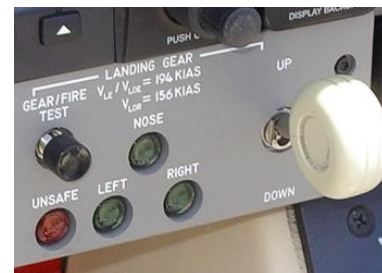
Figura 18

CS-DIZ: crash detail & Cockpit (landing gear position indicator lights)

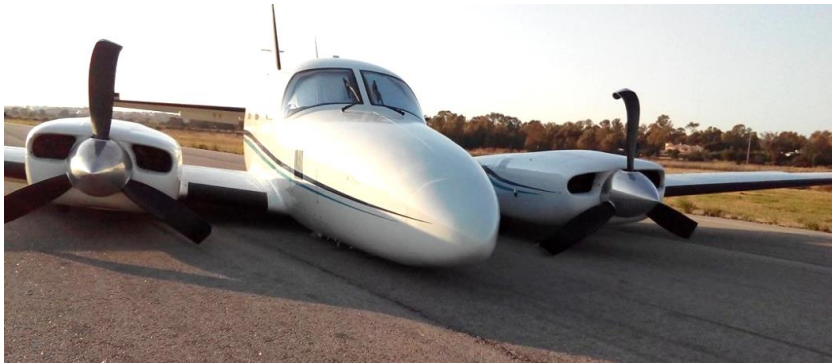
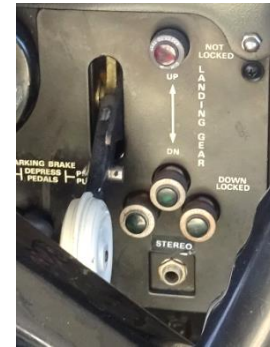
Figura 19 || Figure 19

N155RT: detalhe do acidente e do painel de instrumentos (indicador luminoso de posição do trem de aterragem)

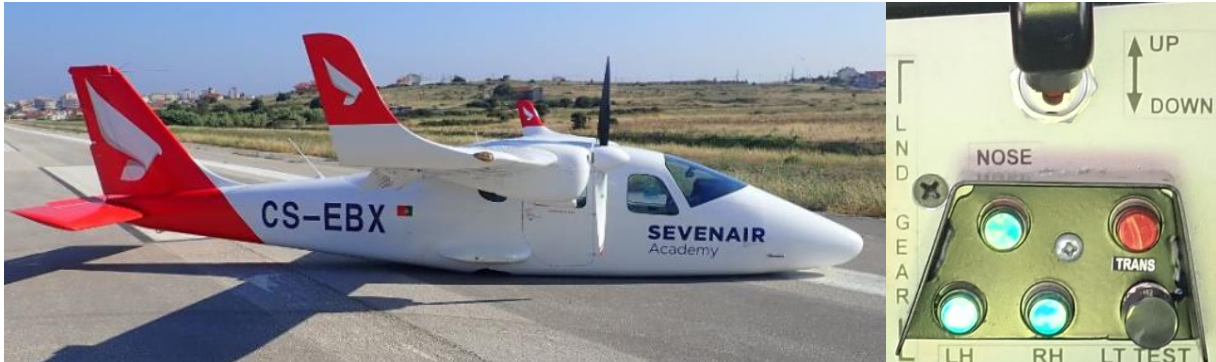
Figura 21 || Figure 21

CS-EBX: detalhe acidente & Painel de instrumentos (indicador luminoso de posição do trem de aterragem)

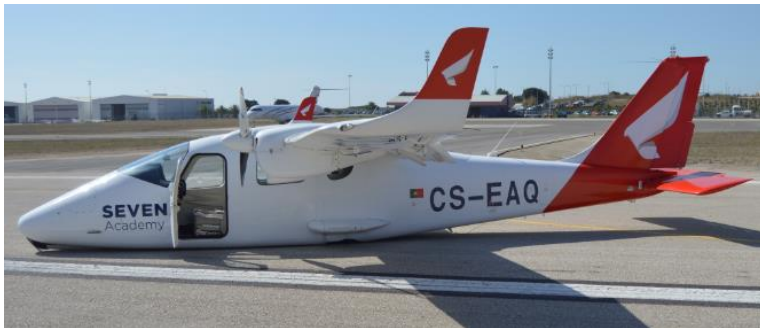
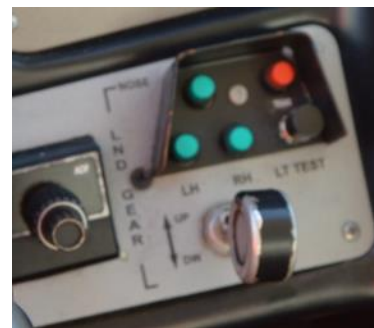
Figura 22 || Figure 22

CS-EAQ: detalhe acidente & Painel de instrumentos (indicador luminoso de posição do trem de aterragem)

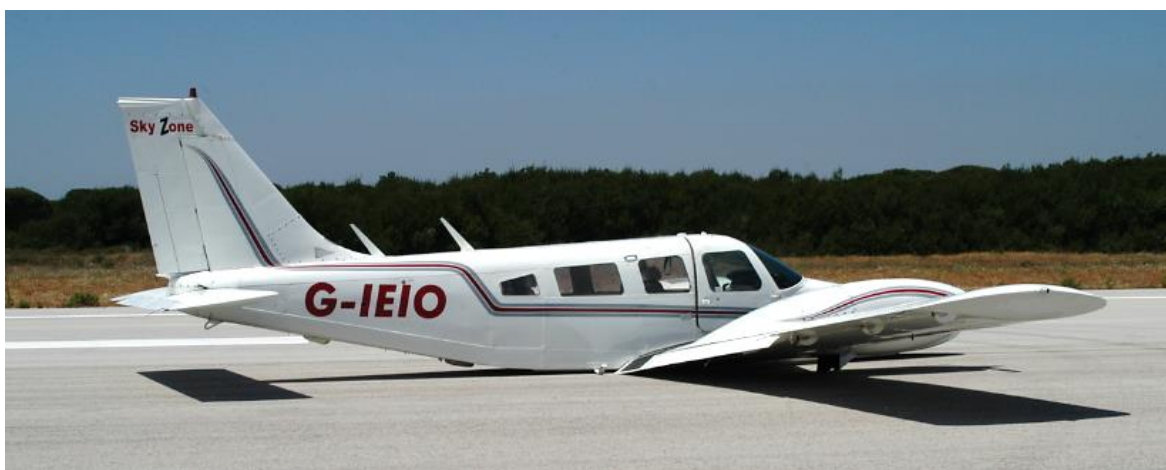
Figura 23 || Figure 23

G-IEIO: detalhe acidente || G-IEIO: crash detail

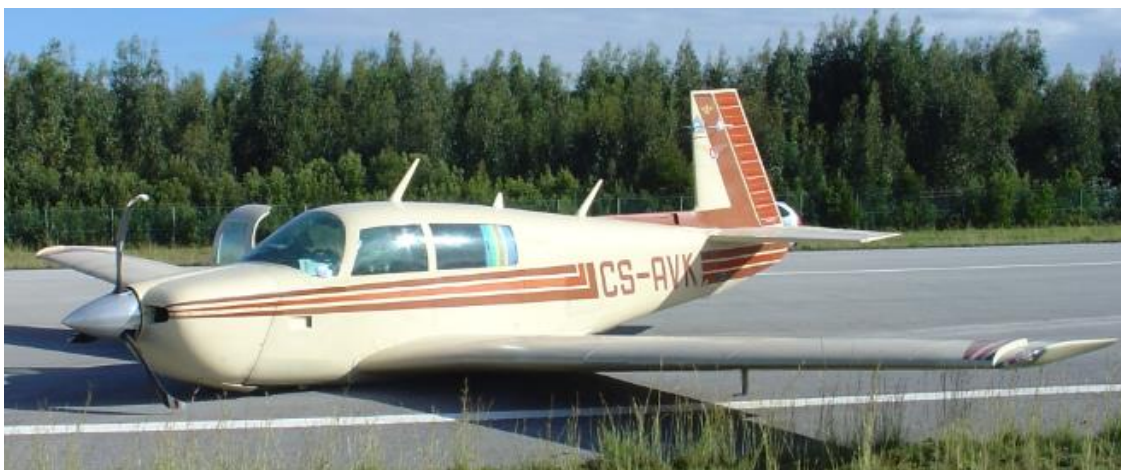
Figura 24 || Figure 24

CS-AVK: detalhe acidente || CS-AVK: crash detail
