RELATÓRIO SUMÁRIO DE ACIDENTE COM AERONAVE
AIRCRAFT ACCIDENT SUMMARY REPORT

Perda de controlo em voo numa missão de treino
 após manobra de recolha de água

Inflight loss of control after a water scooping
 manoeuvre training

PROCESSO GPIAAF GPIAAF PROCESS ID		Classificação Classification	
2020/ACCID/02		Acidente Accident	
		Tipo de evento Type of event	
		LOC-I: Perda de controlo em voo Loss of control inflight	
OCORRÊNCIA OCCURRENCE			
Data Date	Hora Time	Local Location	
31-MAY-2020	16:15 UTC	40°06'31.5"N 08°09'06.5"W, Lousã, Coimbra - Portugal	
AERONAVE AIRCRAFT			
Tipo Type		N.º de série Serial No.	Matrícula Registration
AS 350B3 (2B)		3342	D-HAUO
Categoria Category			Operador Operator
Helicóptero ligeiro Small rotorcraft			Helibravo – Aviação Lda.
VOO FLIGHT			
Origem Origin		Destino Destination	
Lousã		Lousã	
Tipo de voo Type of flight		Tripulação Crew	Passageiros Passengers
Combate aos incêndios - treino Firefighting - training		02	00
Fase do voo Phase of flight		Condições de luminosidade Lighting conditions	
Descolagem Take-off		Diurno Daylight	
CONSEQUÊNCIAS CONSEQUENCES			
Lesões Injuries	Tripulação Crew	Passageiros Passengers	Outros Other

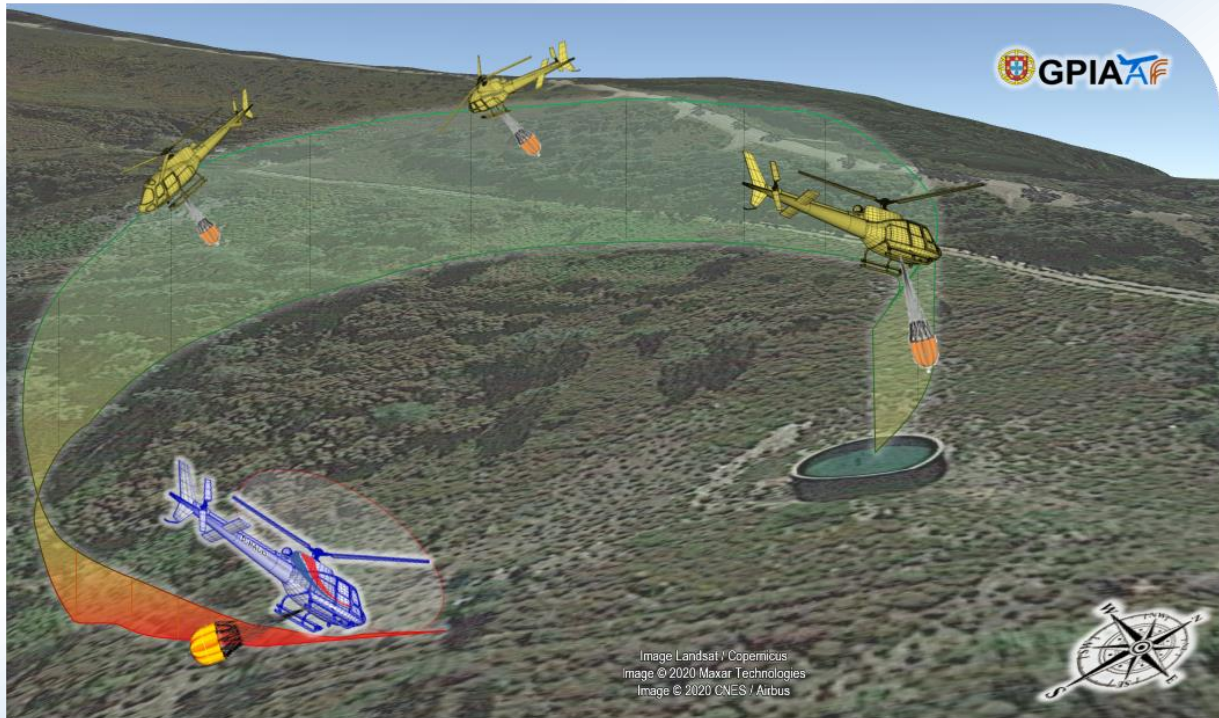
Após a recolha de água no tanque e quando iniciava a transição para voo em translação, o helicóptero inicia uma rotação pela esquerda, tendo o piloto instrutor tentado contrariar, sem sucesso, com a aplicação de pedal direito para manter o rumo. O piloto instrutor referiu que aplicou forças significativas nos comandos sem obter a adequada resposta da aeronave.

Depois de ter realizado uma trajetória circular em descida de aproximadamente 360°, o balde é arrastado na vegetação obrigando o helicóptero a colocar o nariz em baixo e a colidir com o solo. O piloto sentado à direita com acesso aos comandos para abertura ou largada de emergência do balde não fez uso dos sistemas, tendo o balde colidido com o solo ainda com água.

Figura 1 ||
Trajeto estimado da aeronave ||

Figure 1 ||
Aircraft estimated flight path ||

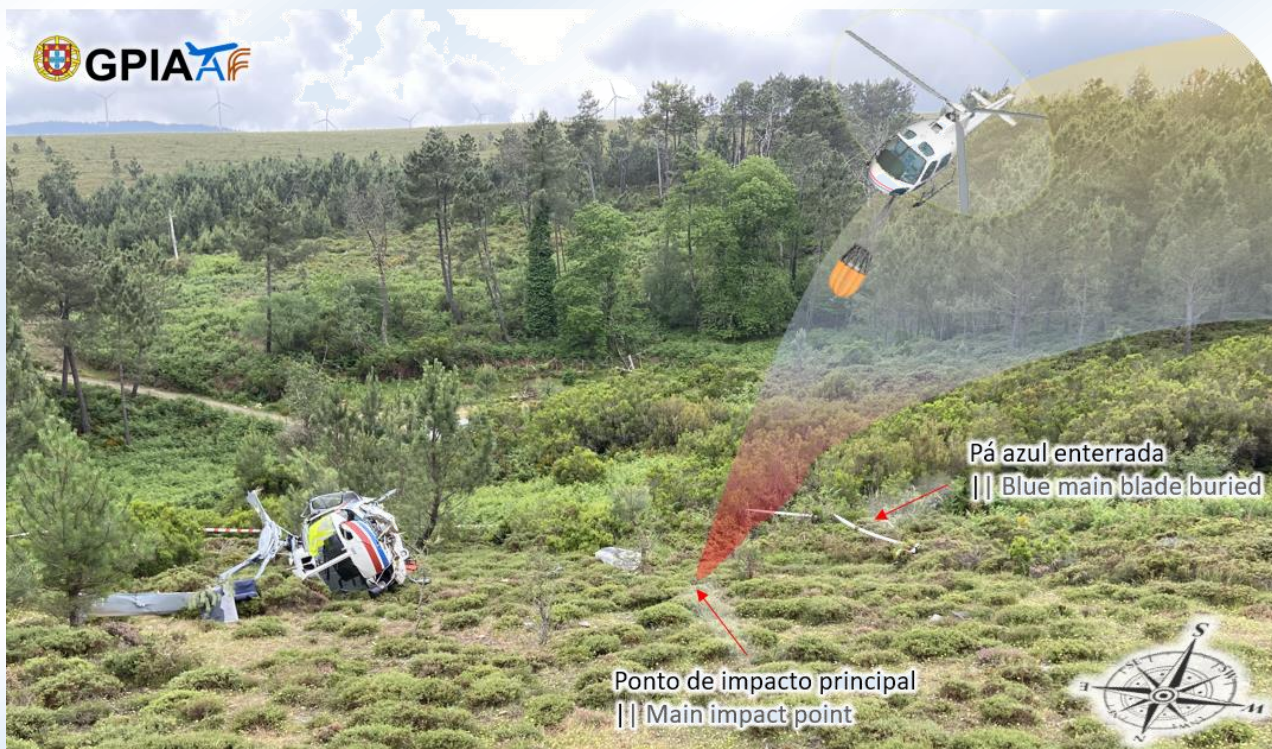
O helicóptero ficou destruído pelo impacto com o solo, ocorrido com uma atitude significativa de nariz em baixo e sobre a sua parte esquerda, partindo os suportes frontais e os próprios patins, deformando ainda a cabine na zona inferior e teto, zona esta onde o piloto instrutor foi ferido na cabeça.

As pás do rotor principal ficaram destruídas ao tocarem o solo com velocidade de rotação elevada e promovendo a rotação do helicóptero ficando imobilizado sobre o seu lado direito. Devido à inercia do conjunto do motor, caixa de transmissão e rotor principal no impacto com o solo, o sistema de transmissão do rotor traseiro foi desacoplado permitindo que as pás do rotor tenham ficado intactas.

Figura 2 ||
 Trajeto e posição final da aeronave

Figure 2 ||
 Aircraft final path and position

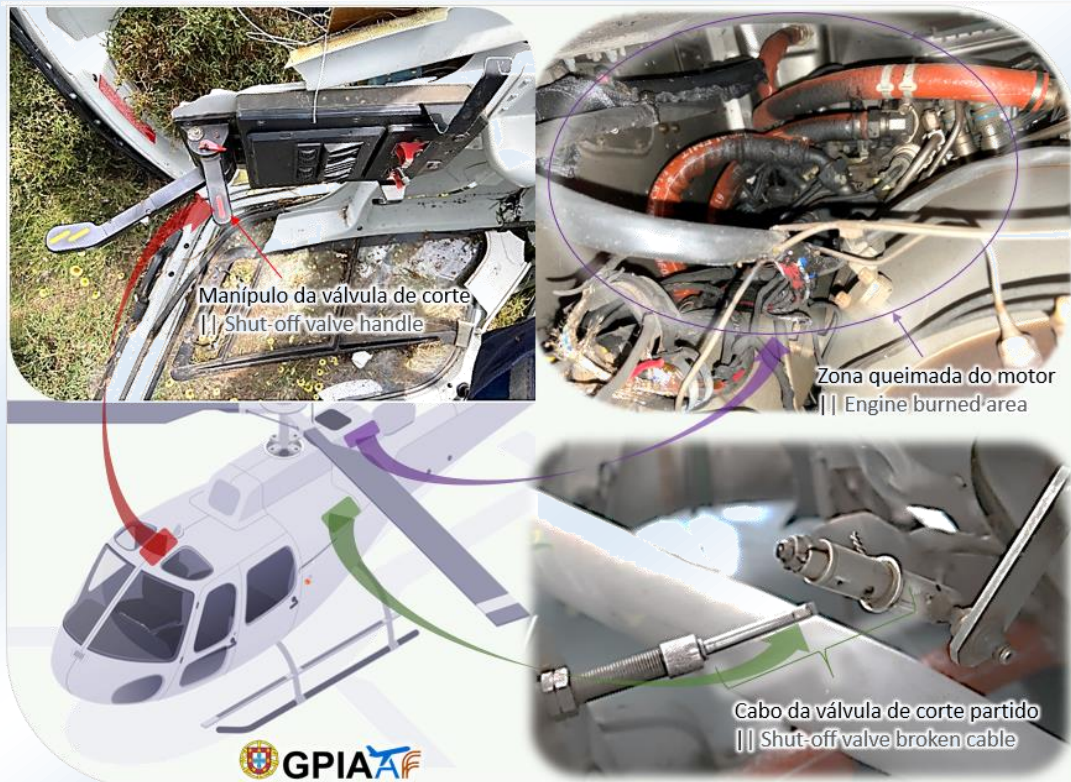
The helicopter was destroyed by the ground impact that occurred with a significant nose down attitude and on its left side, breaking the front skid cross support, deforming the lower cabin area and cockpit top, injuring the instructor pilot in the head.

The main rotor blades were destroyed when touching the ground with high energy, promoting the subsequent rotation of the helicopter, being laid down over the right side. Due to the engine, gearbox and main rotor assembly inertia in the ground impact, the tail rotor transmission system was decoupled allowing the tail rotor blades to remain intact.

A desintegração ou fenómeno de “*blade shedding*” da turbina livre do motor junto à zona da câmara de combustão deixando sinais de incêndio em algumas linhas e cabos contíguos ao motor. A referida desintegração “*blade shedding*” da turbina ocorreu conforme previsto nos parâmetros de projeto do motor.

The power turbine wheel encountered a “*blade shedding*” phenomenon which led to the casing flange opening and thus the gas generator hot gases went into the engine compartment resulting in visible burnt marks on some cables. The said turbine “*blade shedding*” occurred as predicted in the engine design parameters.

Figura 3 ||
Detalhes dos danos na aeronave ||

Figure 3
Aircraft damage details

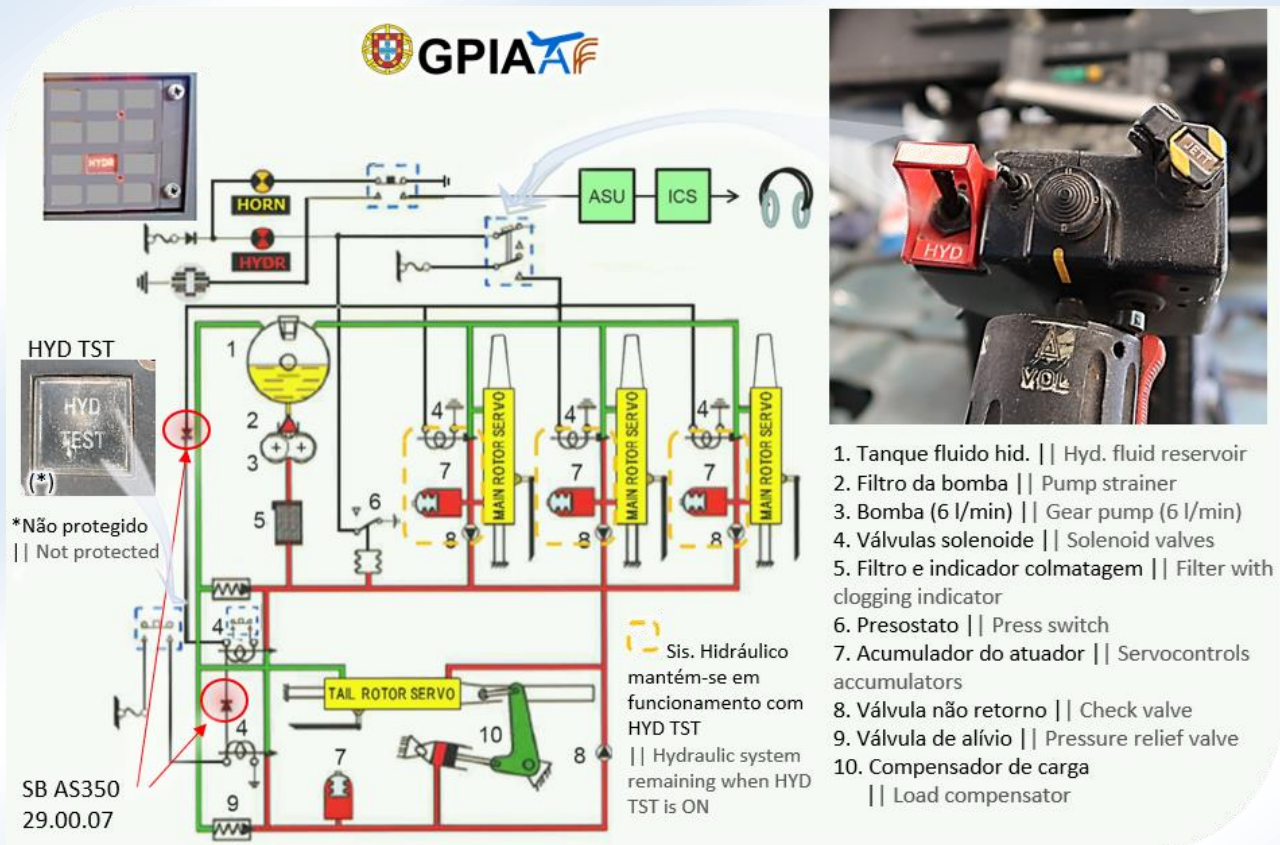
Figura 4 || **Figure 4**
 Detalhe do sistema hidráulico (pós modificação SB 29.00.07) || Aircraft hydraulic system detail (post mod SB 29.00.07)

The related wiring configuration was checked and a discrepancy was detected on “23DELTA-1” connector misconfigured on wires DH2F and DH50E connected to “10D” connector resulting the rear servo valve being energized in both conditions, with HYD TEST pressed and “HYD” cut-off switch activation.

The wire misconfiguration was traced and found to be related with the diode’s installation as per SB AS350 29.00.07 highlighted in figure 4 above.

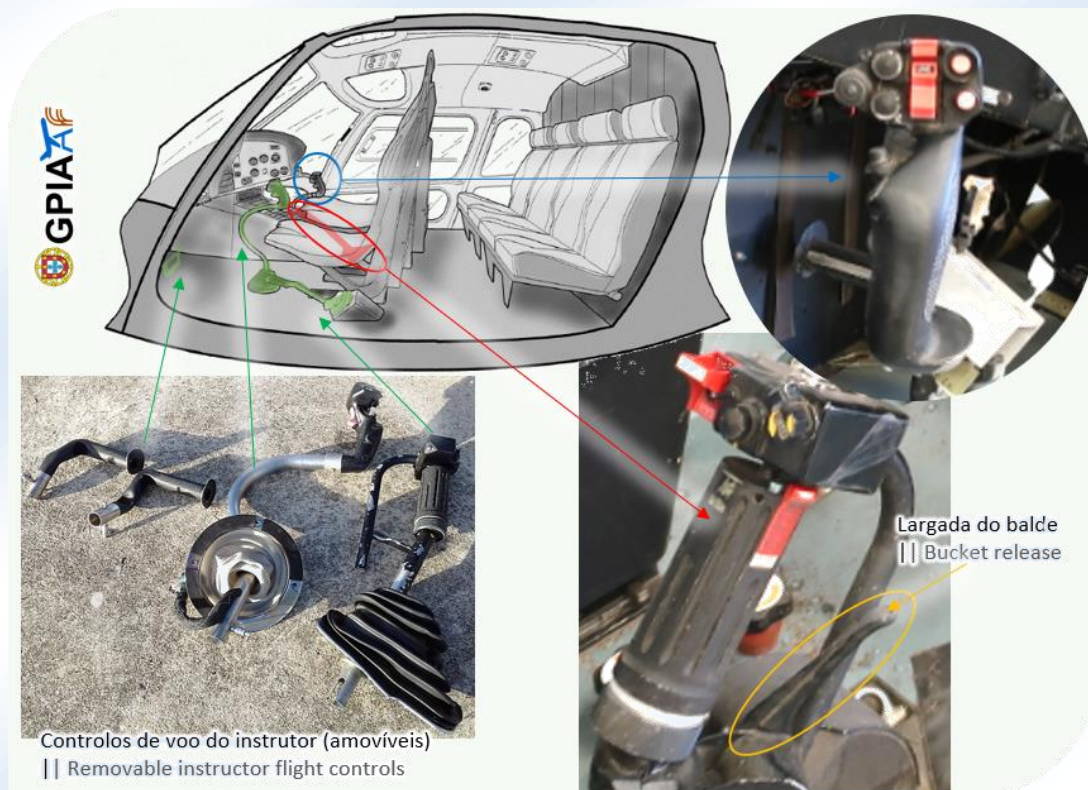
The removable flight controls allows full aircraft control on its three axis and the engine control as well, however it is not equipped with additional control systems for bucket opening or releasing, hydraulic system cut-off or other specific mission functions, designed only to be controlled by the pilot sitting on the right.

Figura 5 || Sistema de comandos de voo duplos (amovíveis)

Figure 5 || Dual flight control system (removable)

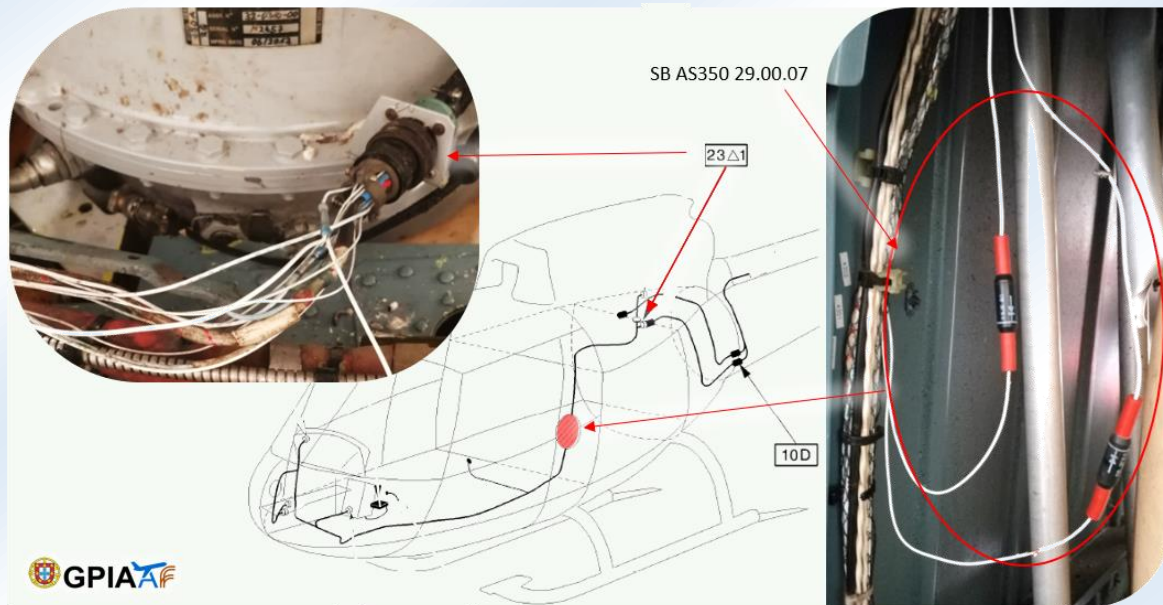
The non-compliance in the SB 29.00.07 application with “23DELTA-1” connector found in pre-mod configuration with the wires DH2F and DH50E still connected to “10D” connector, explains why the “HYD” cut-off didn’t behave as expected.

Figura 6 || **Figure 6**

Detalhe da modificação SB29.00.07 || SB29.00.07 modification detail
