**RELATÓRIO SUMÁRIO DE ACIDENTE COM AERONAVE**  
**AIRCRAFT ACCIDENT SUMMARY REPORT**
**Falha de motor por inadequada gestão do  
 combustível seguida de aterragem de emergência**
**Engine failure due to fuel mismanagement  
 followed by emergency landing**
**1- SINOPSE**
**1- SYNOPSIS**

<b>PROCESSO GPIAAF    GPIAAF PROCESS ID</b> <b>2020/ACCID/05</b>		<i>Classificação    Classification</i> Acidente    Accident	
		<i>Tipo de evento    Type of event</i> FUEL - Motor sem potência devido à gestão de combustível    Power plant with no power output due to fuel mismanagement	
<b>OCORRÊNCIA    OCCURRENCE</b>			
<i>Data    Date</i> 22-08-2020	<i>Hora    Time</i> 15:50 UTC	<i>Local    Location</i> Benfarras, Boliqeime, 37°07'01.7"N 008°07'02.6"W- Loulé, Portugal	
<b>AERONAVE    AIRCRAFT</b>			
<i>Tipo    Type</i> Morane-Saulnier MS-893A Rallye Commodore 180		<i>N.º de série    Serial No.</i> 12034	<i>Matrícula    Registration</i> CS-AJB
<i>Categoria    Category</i> Avião    Airplane			<i>Operador    Operator</i> Aeroplano, Lda
<b>VOO    FLIGHT</b>			
<i>Origem    Origin</i> Portimão (LPPM)		<i>Destino    Destination</i> Portimão (LPPM)	
<i>Tipo de voo    Type of flight</i> Aviação Geral -

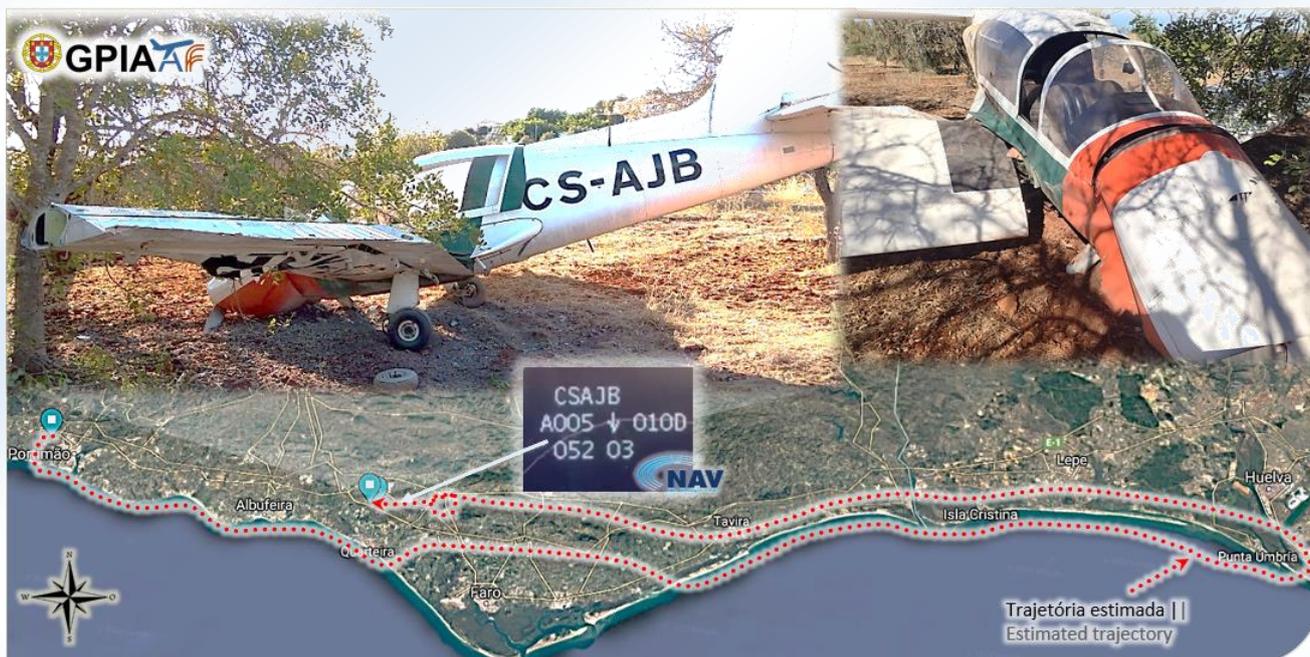
With 2:50 hours of flight time, when heading back to Portimão after two left turns over the advertising service contractor premises located north of Faro, at about 900 feet above overflying Benfarras - Boliqueime, the engine started to lose power with rpm drop to 1500 RPM.

Realizing the engine's irreversible condition after short irregular operation, the pilot proceeded with mixture cut-off and elected an obstacle clear area near a railway for the banner release. In sequence, a small open terrain was selected as an emergency landing spot with 40 meters in length. The aircraft touched the ground and stopped in the last 20 meters available after colliding with a medium-sized tree.

**Figura 1** || **Figure 1**  
Rota do voo do acidente || Accident flight route

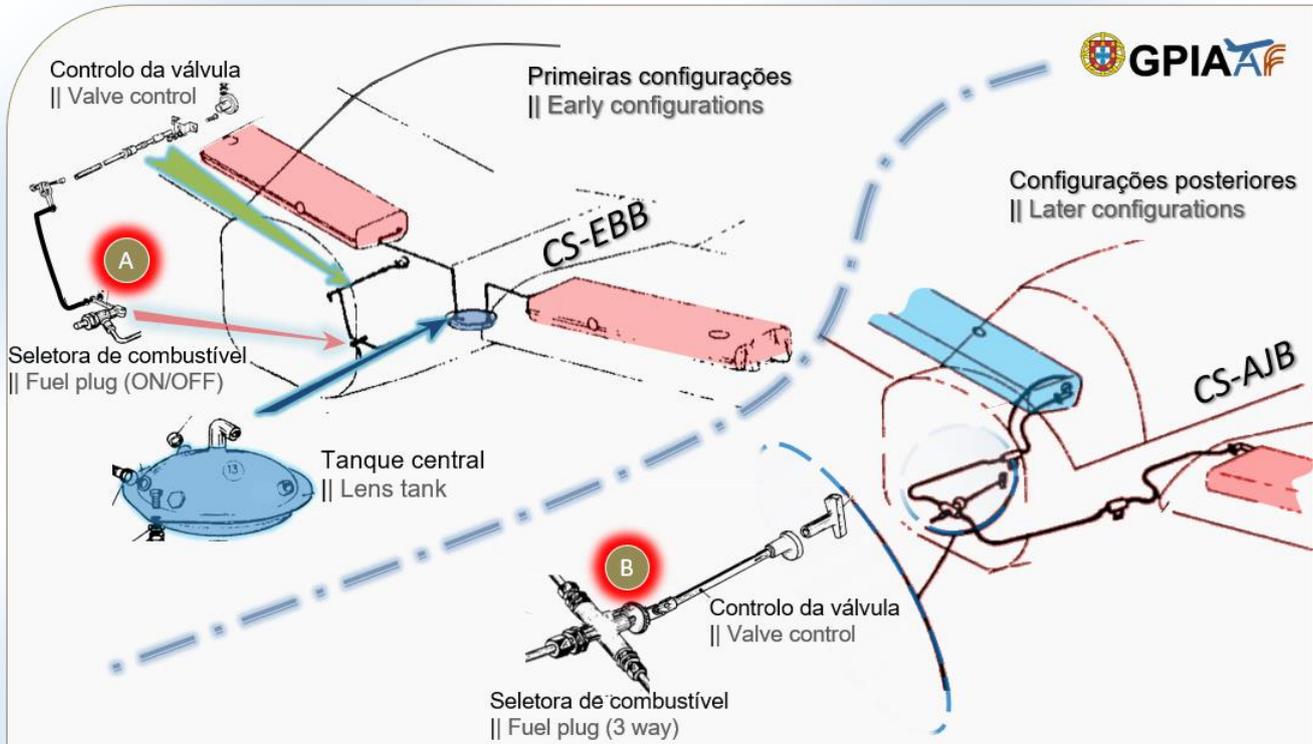
Later model versions for construction simplicity, were designed without the said central feeder tank and use a three-position selector valve, detail B in the figure below, Left/OFF/Right. This configuration requires the pilot to select the tank to be used, avoiding a possible air entry into the carburettor supply system due to lack of fuel in one of the tanks.

**Figura 2** || Configurações distintas do sistema de combustível MS-893A

**Figure 2** || Dissimilar MS-893A fuel system configurations

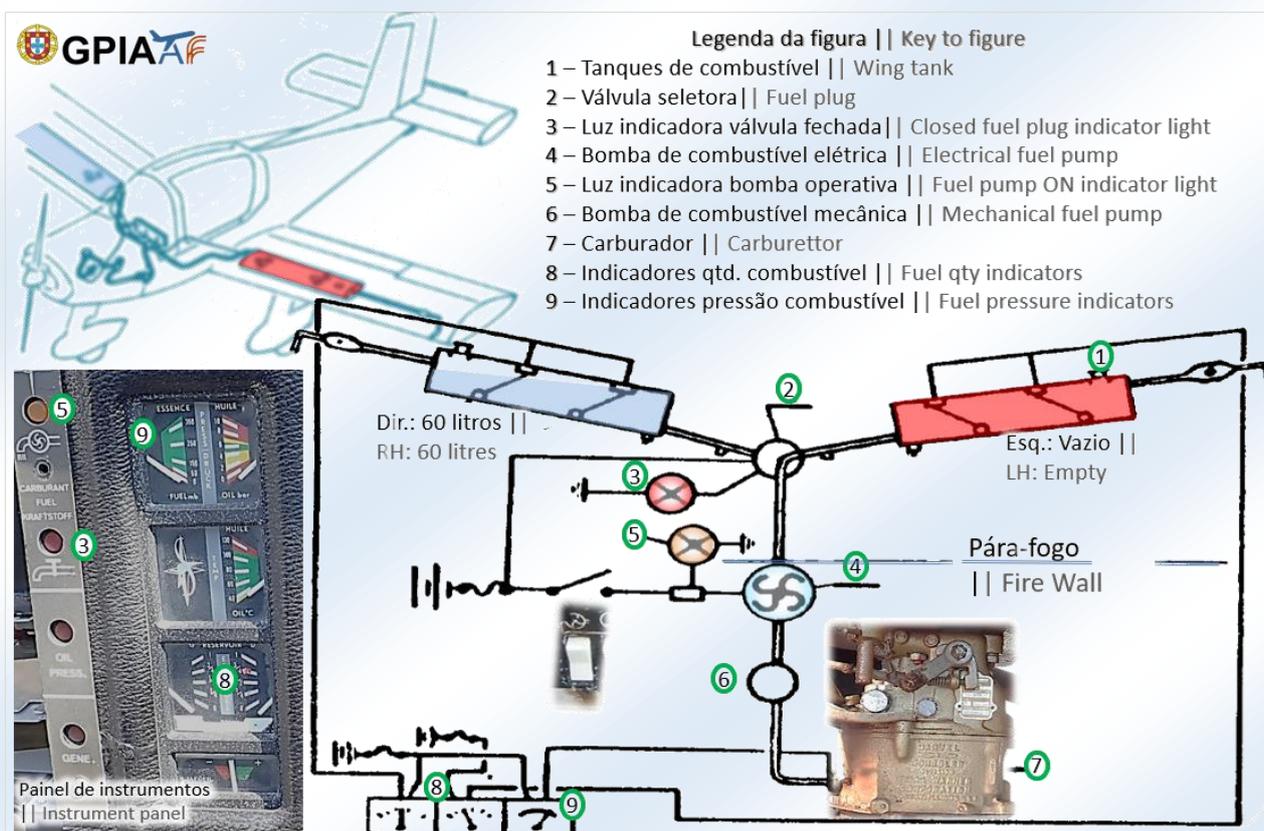
**Figura 3 || Figure 3**  
 Sistema de combustível observado no CS-AJB || Observed fuel system on CS-AJB

A aeronave foi encontrada com a válvula seletora direcionada para o tanque esquerdo, no qual embora com danos estruturais relevantes, não foi encontrada evidência de presença de combustível. O tanque direito foi drenado tendo-se aferido 60 litros de combustível após algumas perdas por transferência.

The aircraft was found with the selector valve directed to the left tank, in which although with significant structural damage, no evidence of fuel presence was found. After some transfer losses, 60 litres of fuel were drained from the right tank.

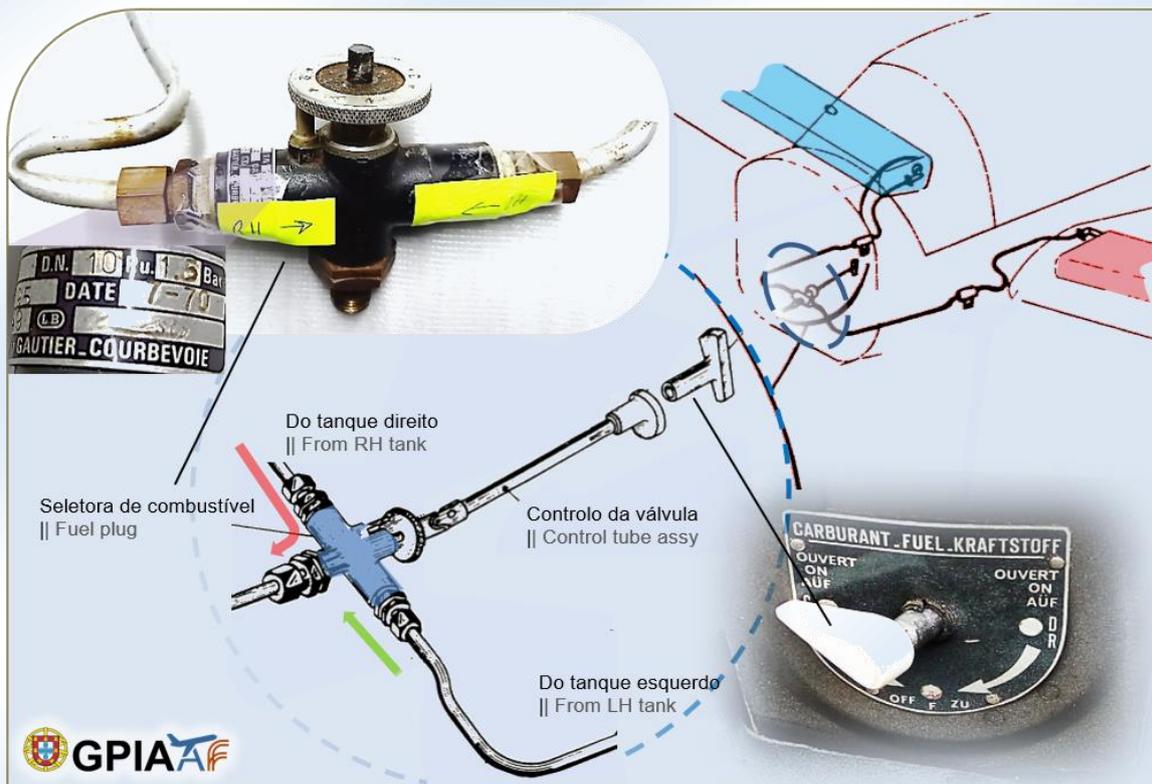
Left side selection (LH) - No leak to LH tank and a leak was observed to the engine feed line.

In the OFF position - Leak observed to the engine feed.

**Figura 4** || **Figure 4**  
 Válvula seletora de combustível || Fuel selector valve

Leak tests also revealed that leaks occur at pressures below the working pressure of 1.5 bar. At 0.2 bar, a small leak is noted showing that the fuel flows from the right tank to the engine with the valve selected for closing or to the left tank.

Although the rubber seals showed aging signs, there were no external leaks in the circuit. The observed leaks were internal type only.

The mentioned leak justified the flight times when compared to the fuel onboard after the refuelling performed by the pilot and influencing her preconceived mental model on the engine fuel supply.

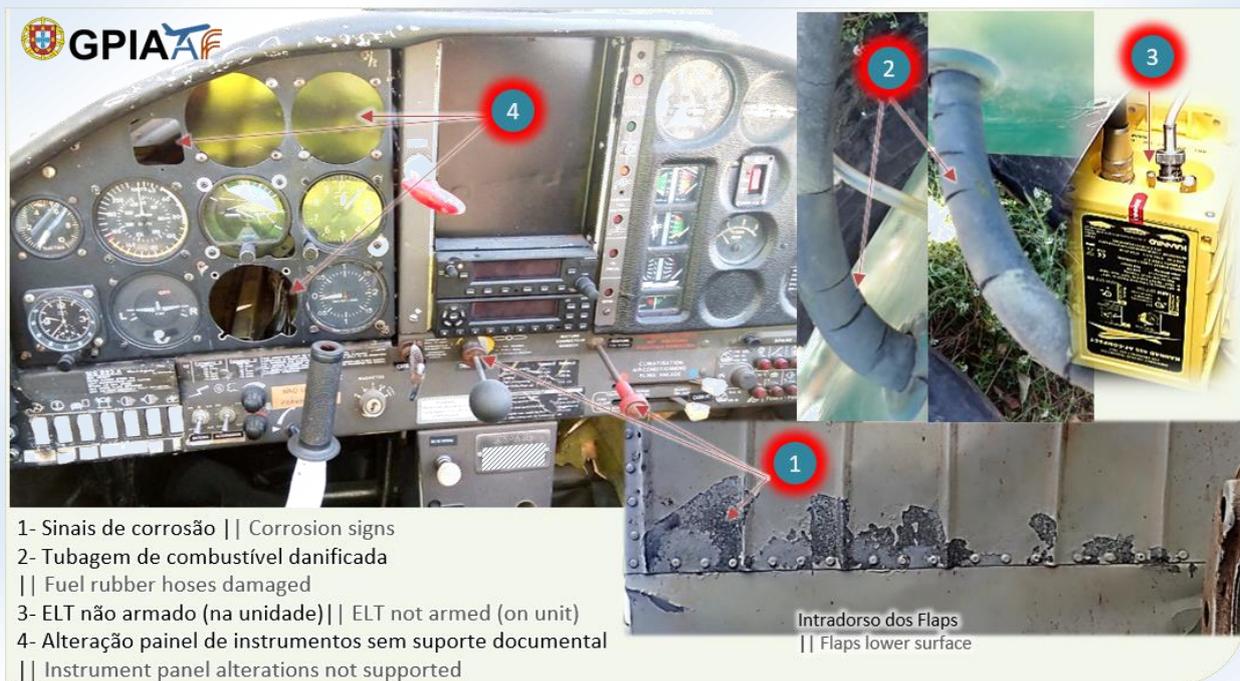
**Figura 5** || **Figure 5**

Condição geral da aeronave || Aircraft general condition

- Painel de instrumentos com vários instrumentos em falta sem qualquer registo atendendo ao uso pelo operador de uma lista de equipamento mínimo (MEL) certificada pela Autoridade,
- Linhas flexíveis de borracha do sistema de combustível apresentavam sinais de deterioração por envelhecimento, sem evidência de terem sido substituídas por calendário conforme preconizado pelo fabricante e não contemplado no programa de manutenção,
- Sinais de presença de corrosão na estrutura secundária da aeronave (sem avaliação detalhada),
- Localizador de emergência (ELT) foi encontrado com o interruptor no equipamento na posição de desligado, motivo pelo qual não terá sido acionado automaticamente no decurso do acidente,
- Relatório técnico de bordo sem qualquer registo de anomalias desde o primeiro serviço em ago 2018,

- Instrument panel with several instruments missing without any records nor detailed in the minimum equipment list (MEL) in use by the operator and certified by the Authority,
- Flexible fuel system rubber hoses showing signs of deterioration due to aging, with no evidence of having been replaced by calendar time as recommended by the manufacturer and not included in the maintenance program,
- Signs of corrosion along the aircraft secondary structure (no detailed assessment was carried out),
- Emergency locator transmitter (ELT) was found with the equipment switch in the off position, that may justify the equipment inoperability during the accident,
- On-board technical logbook without defects raised since the first service on Aug 2018,

The reported situations raise questions over the aircraft's airworthiness condition and over the effective task's management by Part M subpart G organization.

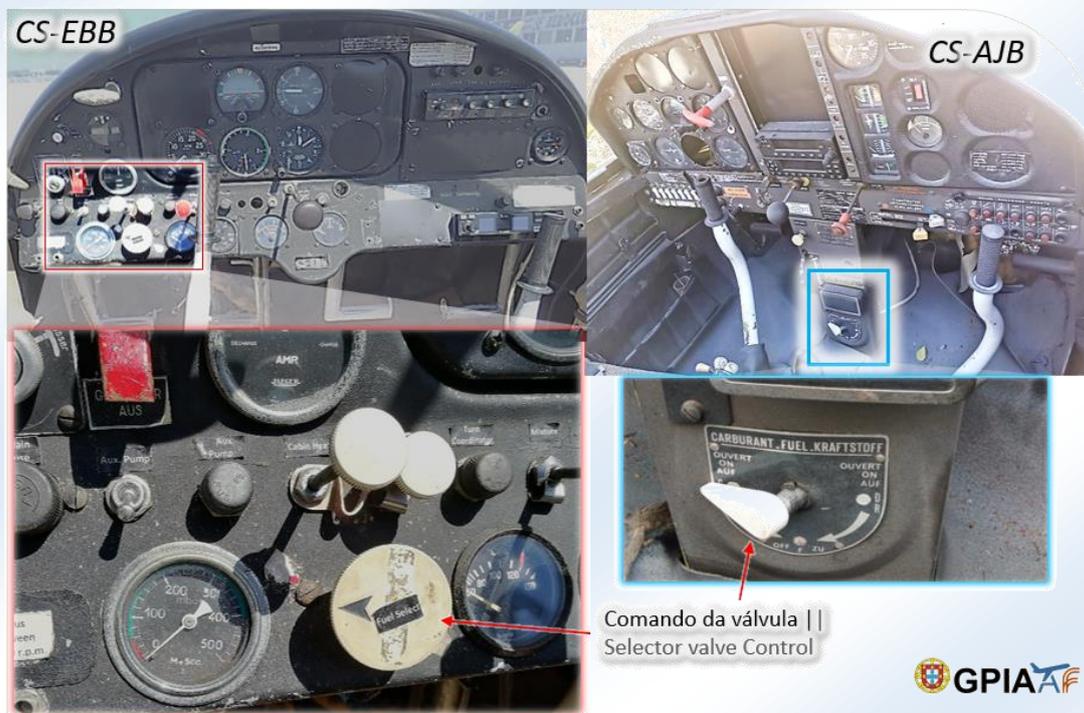
The pilot declared to the investigation that she was convinced that the fuel tanks were interconnected as CS-EBB configuration. She did not trust the fuel quantity indicators and for this reason, a regular indication check was not performed on the instrument panel. The autonomy was managed by flight time given the average fuel consumption of 38/39 litres per hour, for a total of 160 litres, lead to about 04H10 of flight time.

**Figura 6 || Figure 6**

Válvulas seletoras das aeronaves CS-EBB e CS-AJB
