RELATÓRIO SUMÁRIO DE INCIDENTE COM AERONAVE
AIRCRAFT INCIDENT SUMMARY REPORT
**Colapso do trem de aterragem de nariz durante a
 aterragem**

Nose landing gear collapse during landing phase
1 - SINOPSE
1 - SYNOPSIS

PROCESSO GPIAAF GPIAAF PROCESS ID 32/INCID/2014		<i>Classificação Classification</i> Incidente Incident	
		<i>Tipo de evento Type of event</i> Falha ou mau funcionamento de um sistema ou componente de uma aeronave – não ligados a geradores de potência (SFC-NP) System/component failure or malfunction – non-powerplant (SCF-NP)	
OCORRÊNCIA OCCURRENCE			
<i>Data Date</i> 03-11-2014 <small>DD-MM-AAAA</small>	<i>Hora Time</i> 10:53 UTC	<i>Local Location</i> N038° 43' 31", W009° 21' 19", Cascais (LPCS)	
AERONAVE AIRCRAFT			
<i>Tipo Type</i> GROB G 115		<i>N.º de série Serial No.</i> 8029	<i>Matrícula Registration</i> D-EGXI
<i>Categoria Category</i> Avião Airplane		<i>Operador Operator</i> Aeronautical Web Academy (AWA)	
VOO FLIGHT			
<i>Origem Origin</i> Cascais (LPCS)		<i>Destino Destination</i> Cascais (LPCS)	
<i>Tipo de voo Type of flight</i> Aviação Geral - Treino General Aviation - Training		<i>Tripulação Crew</i> 02	<i>Passageiros Passengers</i> 00

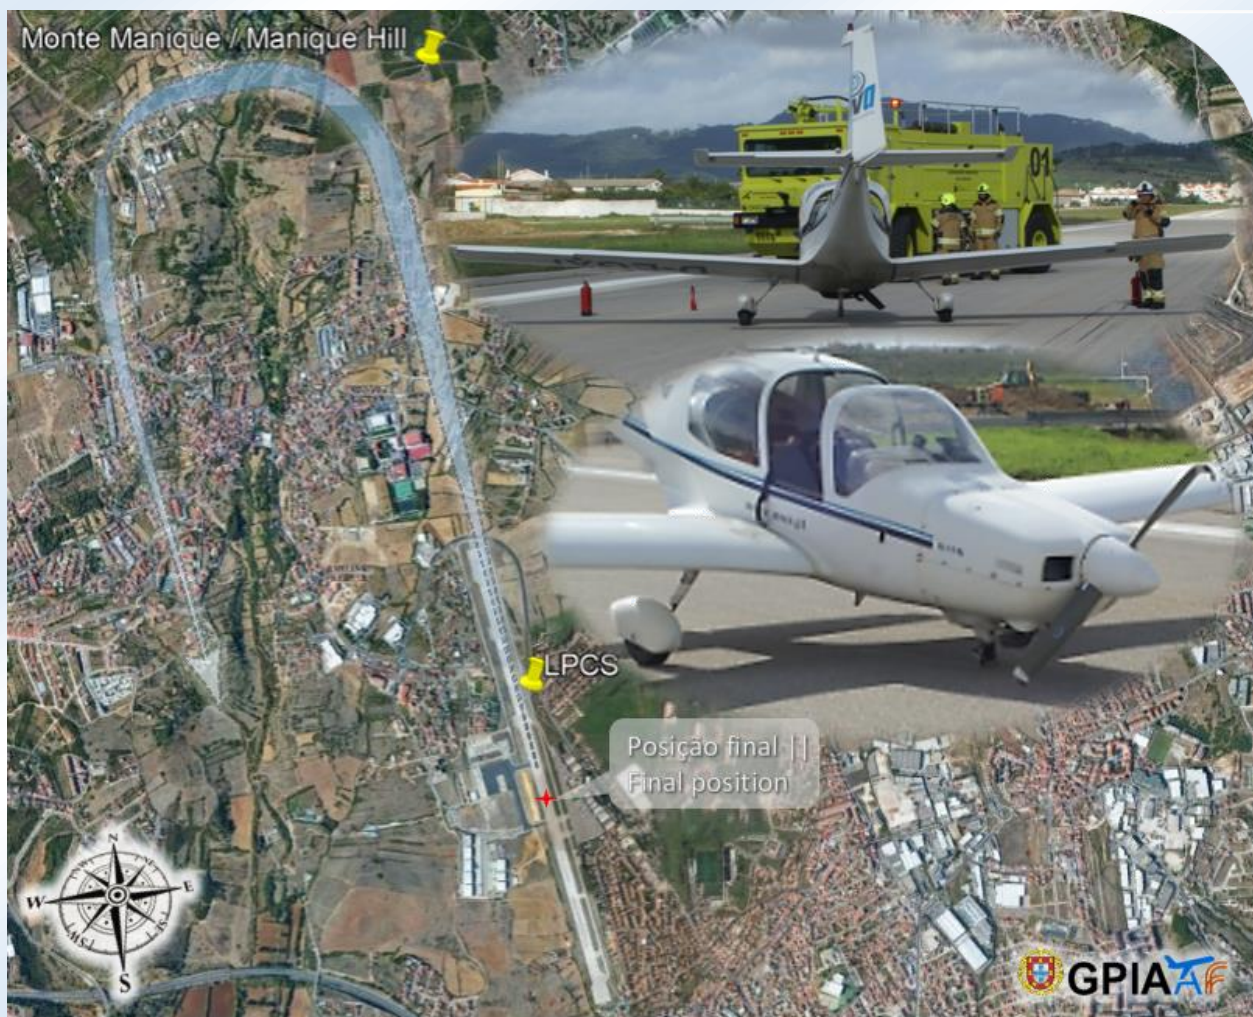
vento), posteriormente com o direito e por último com o trem de aterragem de nariz. Já na fase de desaceleração e após movimentos vibratórios da roda de nariz que se transmitiram e fizeram sentir na aeronave (*shimming*), a forquilha do trem de nariz colapsou, permitindo o toque da hélice com o solo.

with the right and finally with the nose landing gear. Already in the deceleration phase and after nosewheel vibrating movements that were transmitted and made felt in the aircraft (*shimming*), the nosewheel landing gear fork collapses, allowing the propeller to touch the ground.

Figura 2 ||
 Detalhes locais e posição final da aeronave

Figure 2 ||
 Local details and aircraft resting position

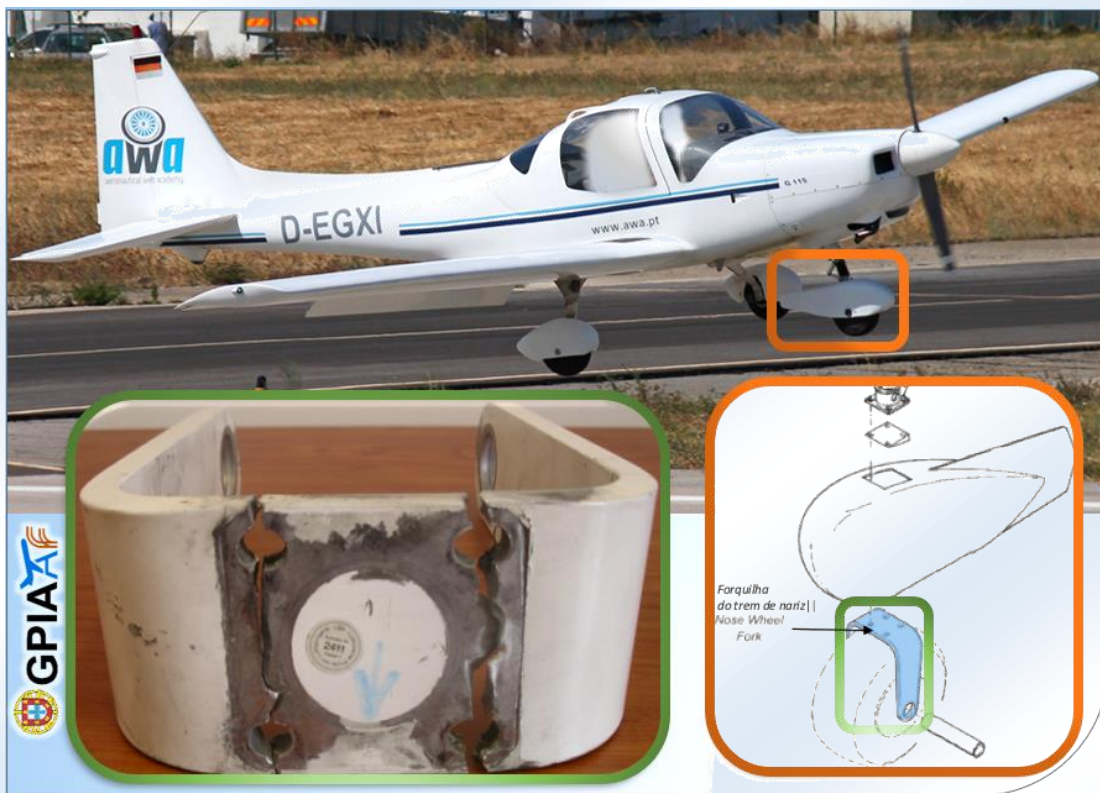
Os danos na aeronave foram limitados às pontas da hélice e trem de nariz, onde a forquilha fraturou em duas linhas distintas na zona de fixação à perna. A cobertura aerodinâmica da roda de nariz (polainito) de construção em fibra de vidro cedeu em vários pontos.

The aircraft damage was limited to the propeller tips and nose landing gear, where the fork fractured in two distinct lines in the landing gear leg attachment area. The aerodynamic cover of the nose wheel (fairings) fiberglass construction gave way at several points.

Após análise realizada aos elementos mecânicos da aeronave, a forquilha do trem (*nose wheel fork*) do trem de aterragem (P/N: 115-5200.03) foi encontrada fraturada com duas linhas de fratura distintas.

After the performed analysis to the aircraft mechanical elements, the Nose Wheel Fork from the landing gear (P/N: 115-5200.03) was found cracked on two different fracture lines.

Figura 3 ||
 Detalhe do componente no trem de aterragem e danos
 (Fotografia da aeronave na aterragem por Diogo Guimarães)

Figure 3 ||
 Landing gear component position detail and damage
 (Aircraft photo during landing by Diogo Guimarães)

periódica do Manual de Manutenção em setembro de 2015, uma inspeção visual à forquilha com uma periodicidade de 100 horas de voo ou 200 horas/anual.

added to the Maintenance Manual on September 2015 revision, a nose wheel fork visual inspection with 100 or 200 flight hours and 12 months intervals.

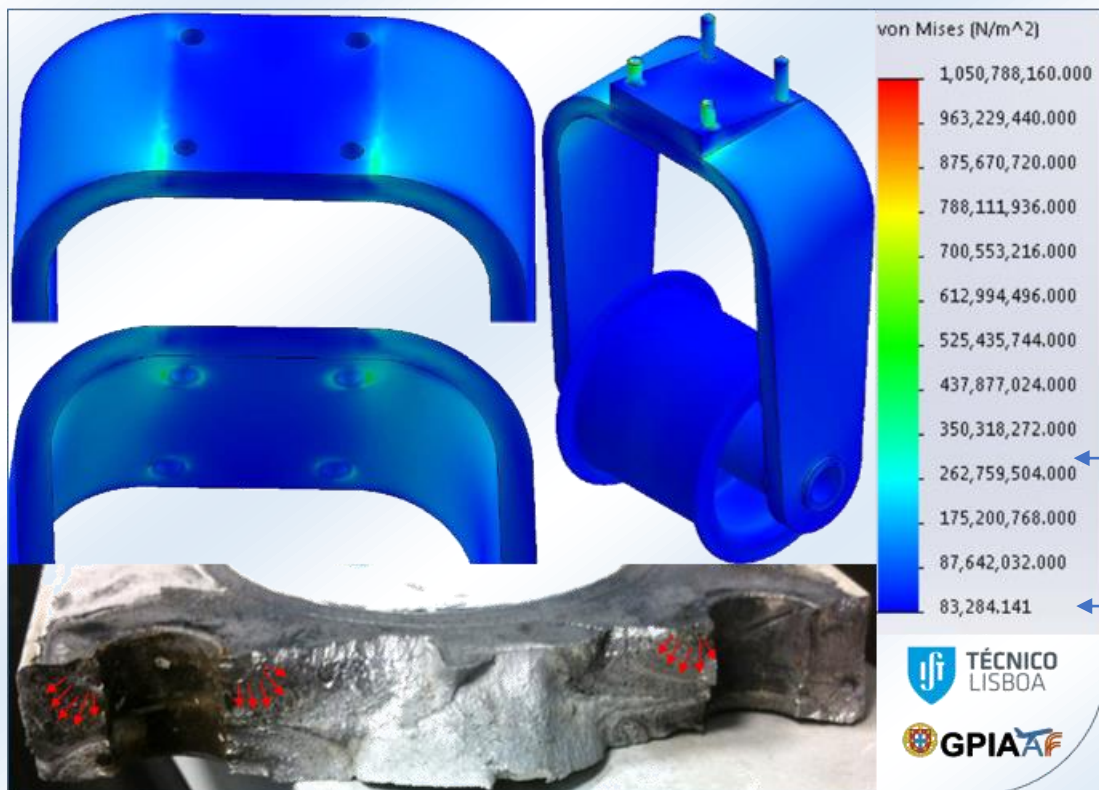
Figura 4

- A orientação da superfície de fratura desenvolveu-se num plano perpendicular ao eixo do trem de aterragem.
- As fraturas desenvolveram-se nas zonas dos furos de ligação, ou seja, na presença de concentração de tensões.

- The fracture developed in a perpendicular plan to the axis of the landing gear.
- Fractures developed in the connection holes areas, meaning stress concentration presence.

- Existência de linhas de paragem (*beach marks*) na superfície de fratura são compatíveis com a ocorrência de um processo de fadiga de material.
- Não foi encontrado qualquer indício de defeito no material que tenha provocado a fratura.

Foi realizada uma análise por elementos finitos ao componente tendo em consideração os esforços a que a forquilha está sujeita em operação de instrução (mais de 17000 aterragens com os associados esforços mecânicos, no âmbito de cargas e vibrações). O valor máximo de concentração de tensões de Von Mises foi observado junto aos furos de ligação à perna, esquematizado graficamente na figura 4.

- Beach marks found on the fracture surface compatible with occurrence of material fatigue process.
- No evidence of a material defect was found that may have caused the crack.

A finite element analysis was performed on the nose fork considering the service in training conditions (more than 17000 landings with mechanical loads and shimming), in order to assess the structural integrity of the referred component. The maximum Von Mises stress were observed near the attachment holes as shown in a graphic illustration on figure 4.

Distribuição de tensões de Von Mises e linhas de paragem na forquilha do trem de nariz

Von Mises stress distribution and beach marks in nose wheel fork component

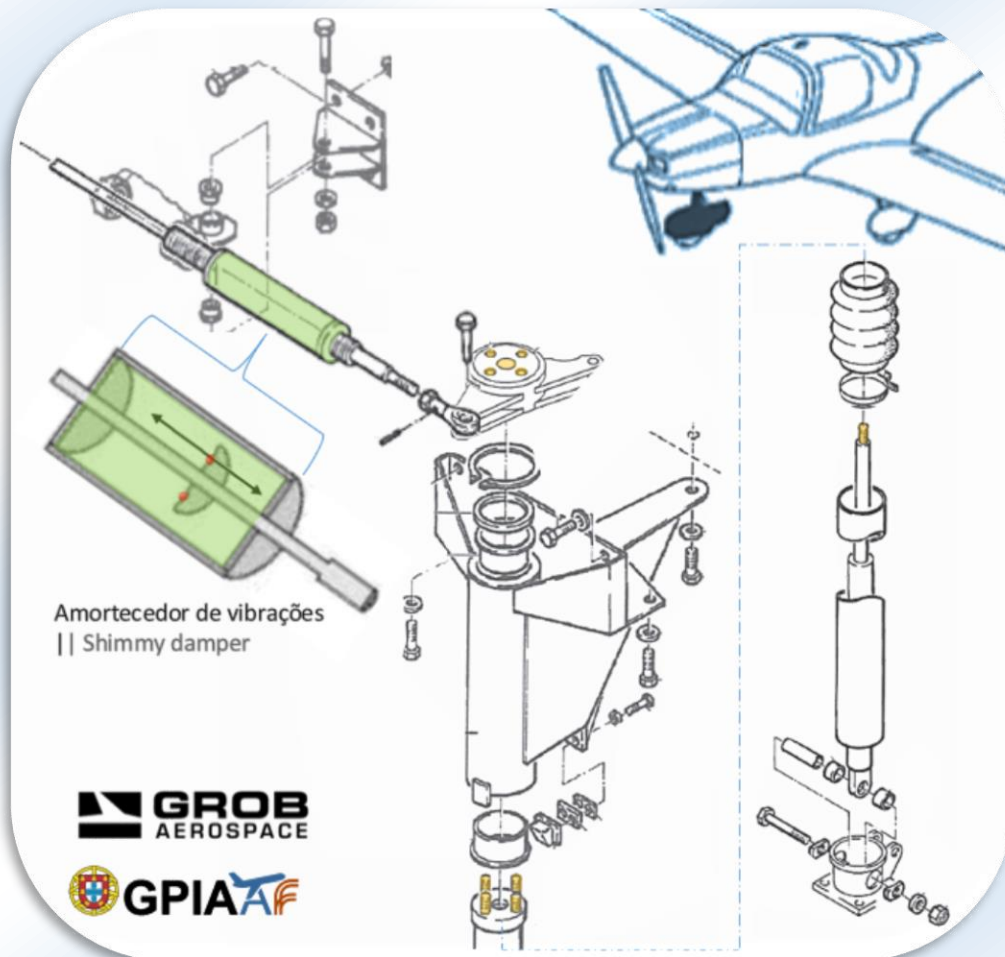
Figura 5 || **Figure 5**

Localização e funcionamento do amortecedor (*shimmy damper*) || Shimmy damper location and functioning
