Structural failure - SCF-NP

SPORTCRUISER UL

**RELATÓRIO FINAL DE
INVESTIGAÇÃO DE SEGURANÇA
DE ACIDENTE**

**ACCIDENT
SAFETY INVESTIGATION
FINAL REPORT**

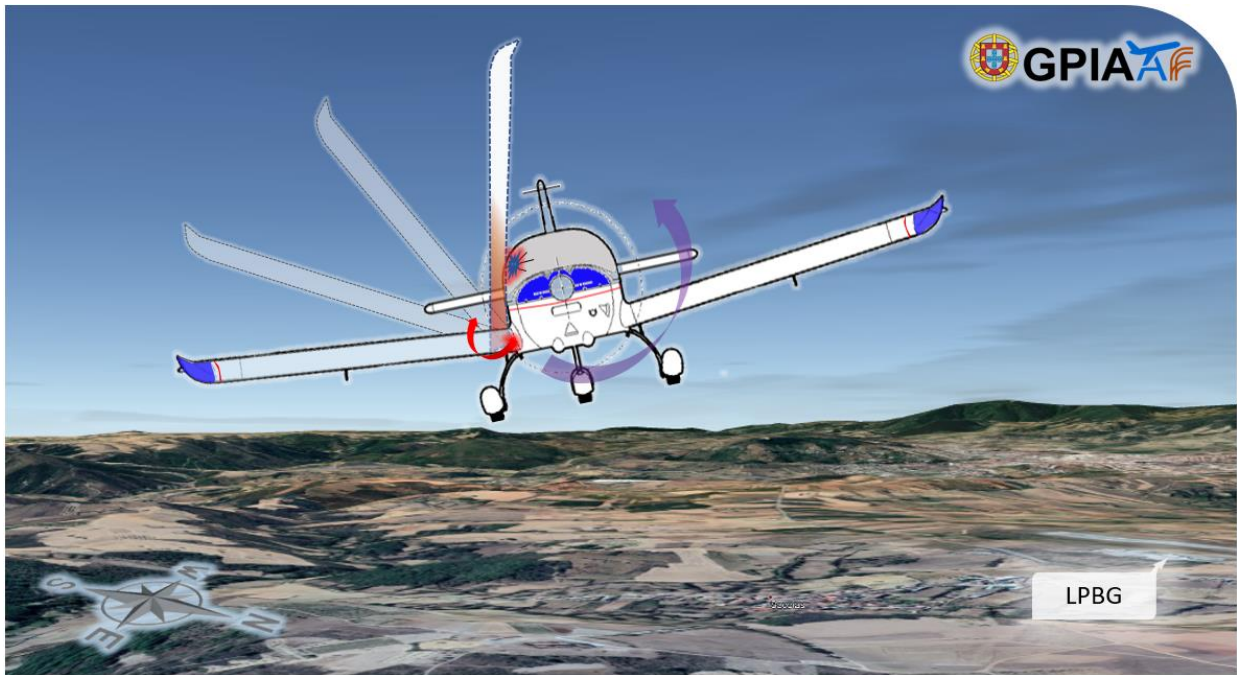
Figura 2 || Figure 2
 Sequência de falha da semi-asa direita da aeronave || Failure sequence of RH aircraft semi-wing

Following the execution of the referred manoeuvres, the aircraft suffers a structural failure of the root of the right semi-wing.

With the primary wing structure integrity compromised by the main spar's permanent deformation and failure, the aircraft flies north towards the aerodrome in a slight climb, reaching 4400ft.

Then initiates a descent with increased speed causing the final failure and separation of the right semi-wing that, while rising and rotating by the fixation point above the fuselage, projected itself against the canopy, destroying its structure.

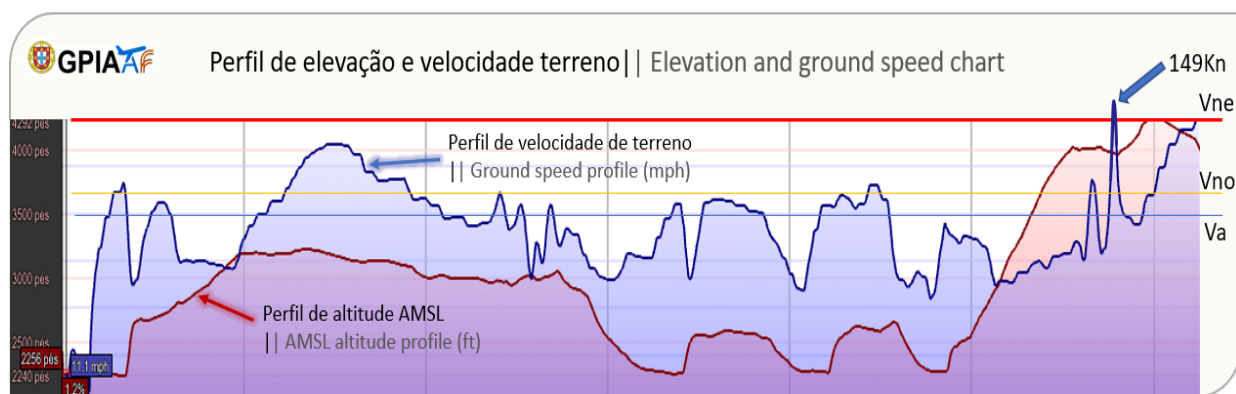
Figura 7 || Figure 7

It was possible to verify that the maneuvering speed (V_a) was repeatedly exceeded, the maximum operational speed (V_{no}) was also exceeded in some moments with a maximum of 149 kt in one of the maneuvers and a probable point for structural failure, substantially exceeding the never exceed speed (V_{ne}) of 138 kt.

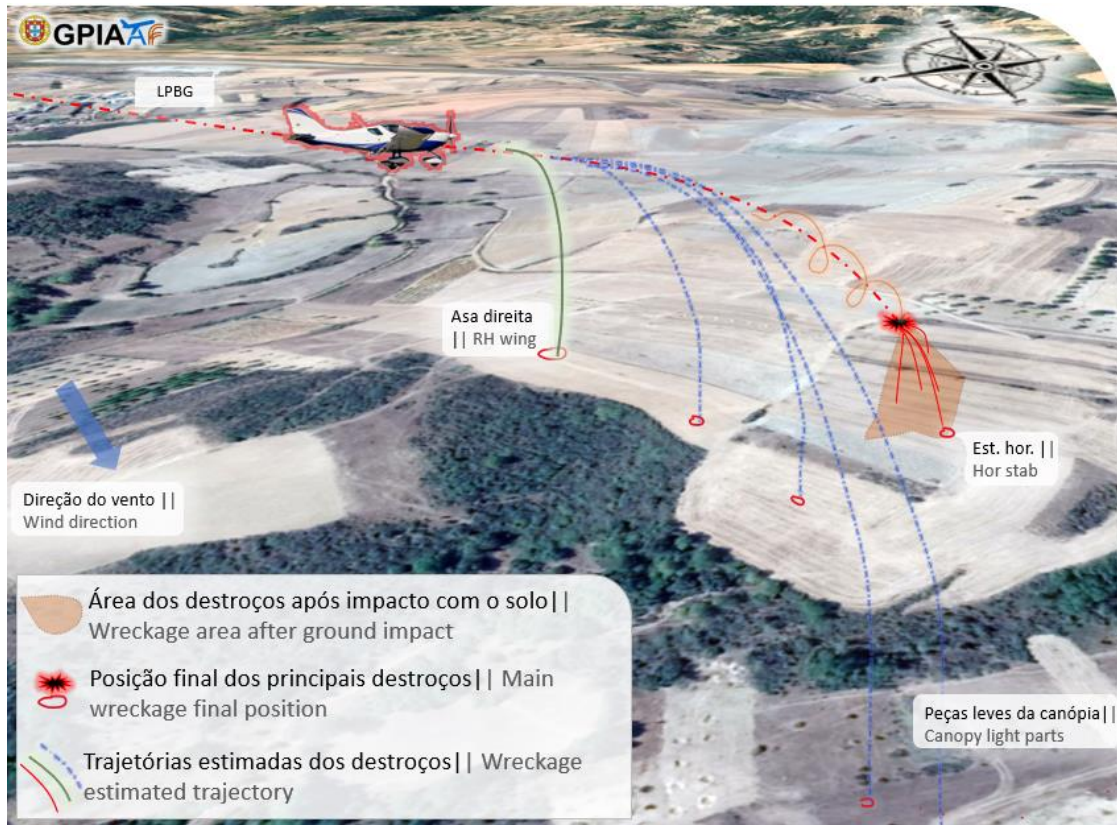
Figura 8 || Figure 8
Mapa de destroços da aeronave || Mapping of the aircraft wreckage

The wreckage line started with the separation of the right wing in flight due to the failure of the main spar. The wreckage of the fuselage and left wing presented itself near the point of initial impact with significant hollow in the ground, indicating a collision angle practically in the vertical.

The wreckage was spread over an area of about 9,000 square meters, where canopy fragments were found at 348 meters from the aircraft right-wing final position.

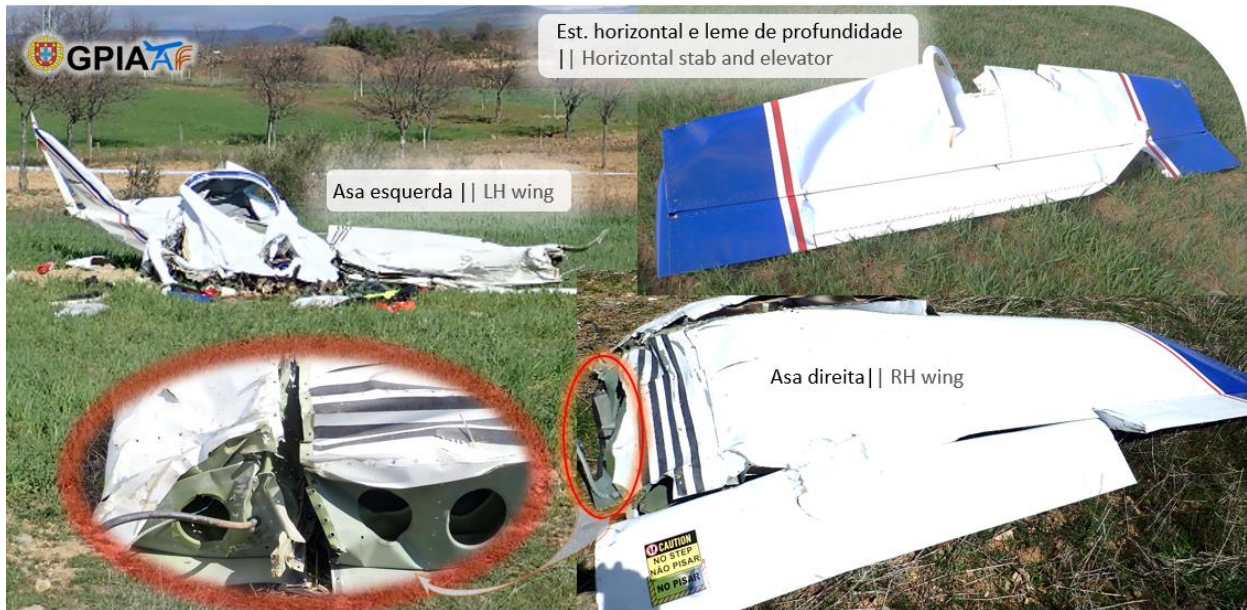
Figura 9 || Figure 9
 Detalhe dos principais destroços || Main wreckage detail

The right-wing, which was found complete 140 m away from the main wreckage, had suffered a catastrophic spar structural failure, having the lower spar cap failed as a result of tensile stress after extensive plastic deformation.

It is likely that the right wing had damaged the horizontal stabilizer and rudder in its movement to move away from the aircraft after separation.

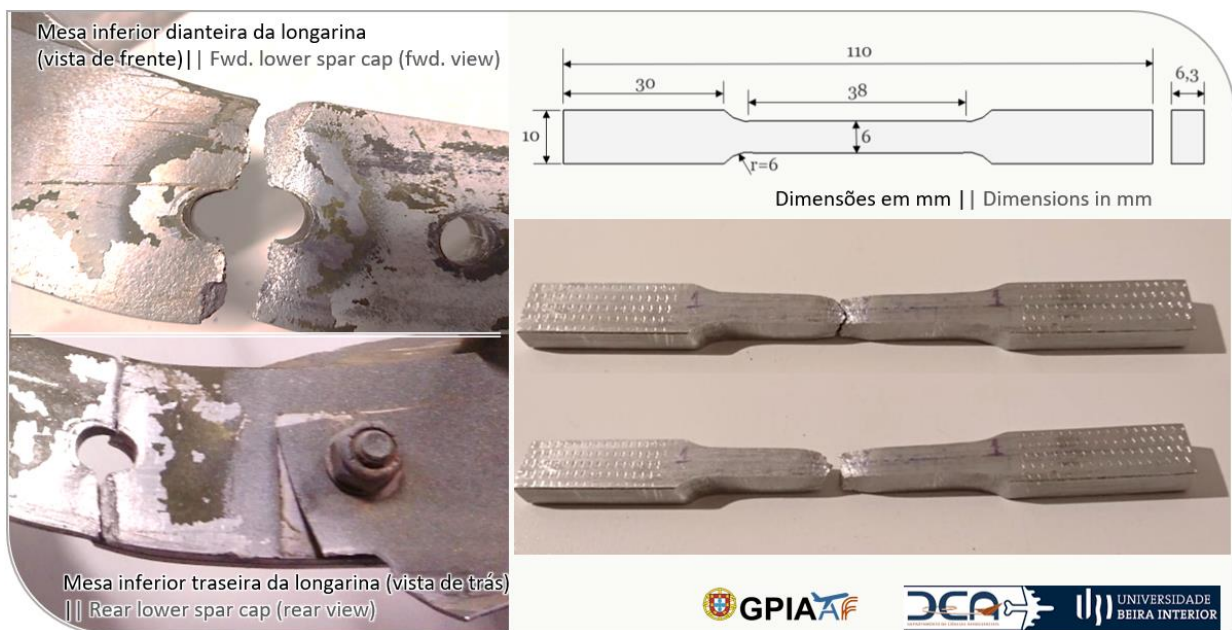
Figura 10 || Figure 10
 Provette e detalhe da zona fraturada || Specimen and fracture detail

The figure shows one of the specimens after the tensile test, showing a ductile failure with significant strain.

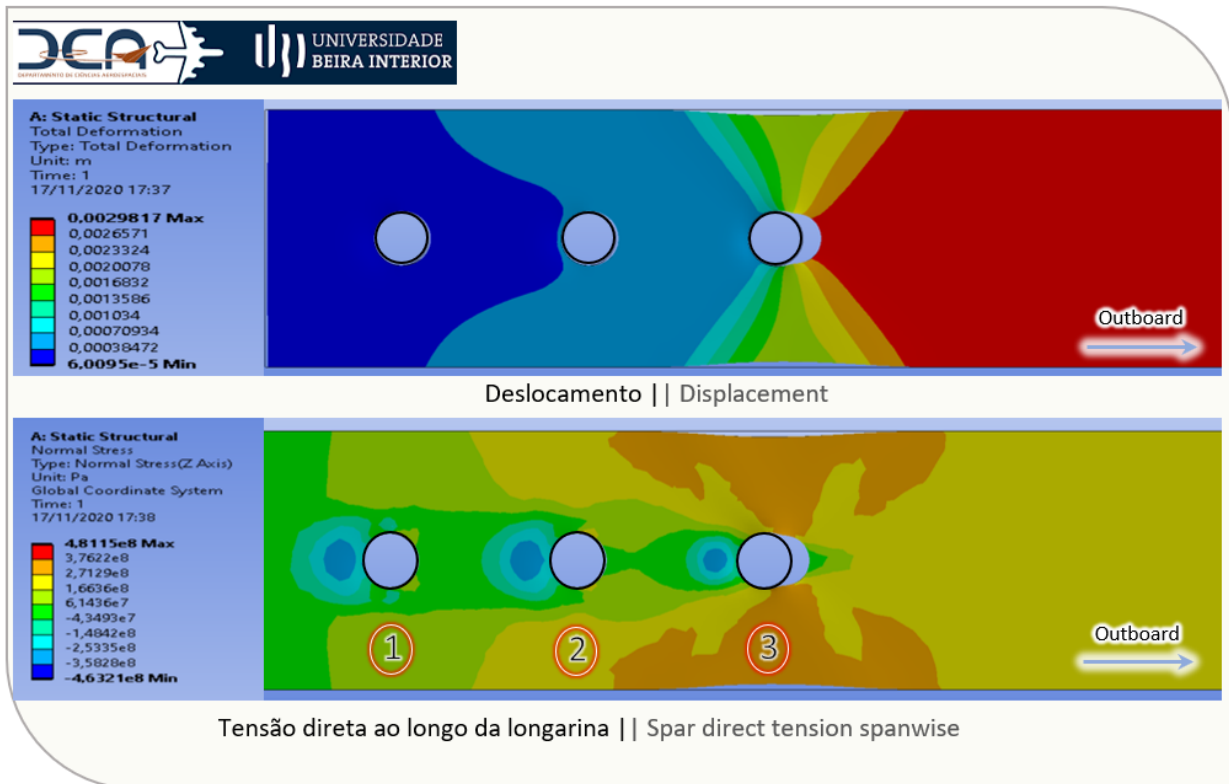
Figura 13 || Figure 13

For this study, a mass of 600 kg and a load factor of 5.12 g were considered, corresponding to the tension failure value shown in the table above. In this situation, the tension force on a lower spar cap is 58582 N. This force is applied to the right side of the model in the figure below. The three holes for fuselage attachment have the degrees of freedom restricted only when they result from compression loads and considering the properties of the aluminium alloy 6061-T6 according to the technical publications⁴.

For the simulation, a bi-linear approximation to the stress-strain curve of the material was used to predict the strain hardening zones. The figure below shows the results, in which the undeformed component is represented in black.

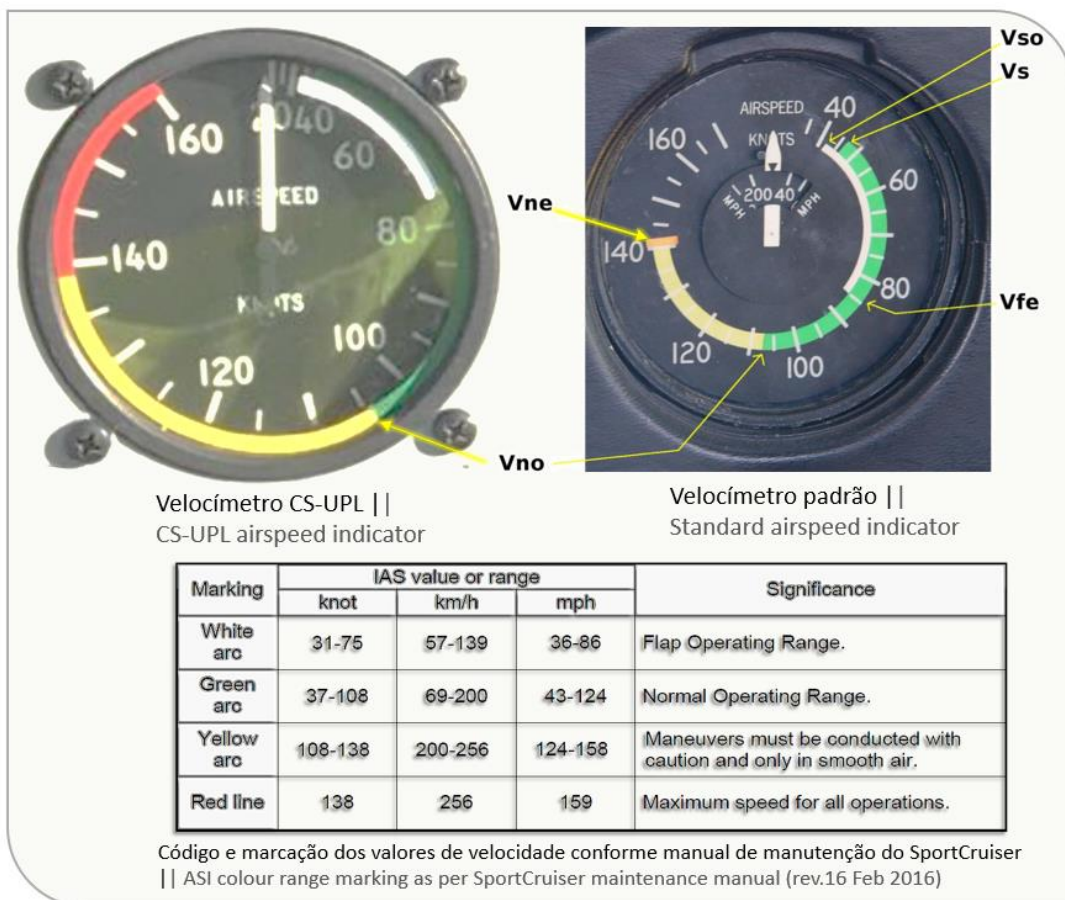
Figura 17 || Figure 17

ASTM F2245 in paragraph 9.1.2. Instrument Marking, states in item (4) never exceed speed, Vne - Marking with a red line perpendicular to the direction of movement of the indicator, as can be seen in the standardized indicator below on the right.

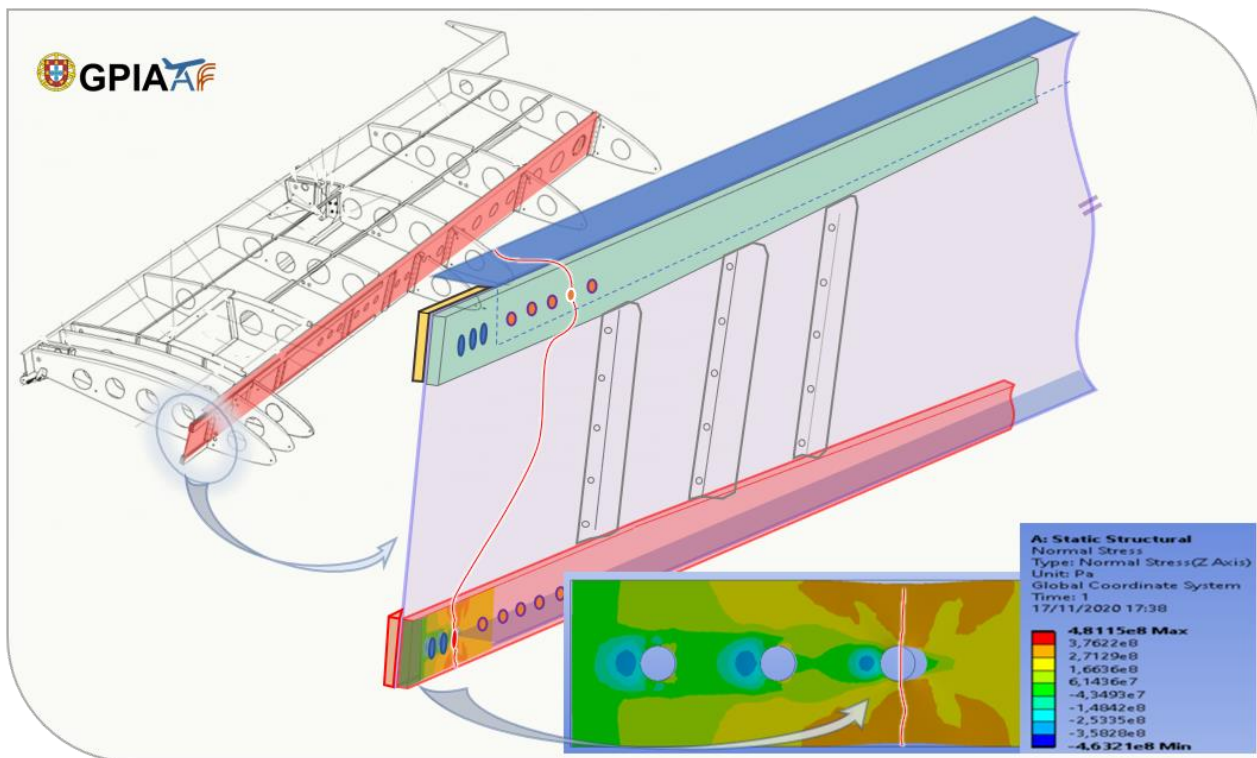
Figura 18 || Figure 18

Using the geometry of the spar failure section in the figure below, the properties of the same section were calculated along with the bending moment at the fuselage wing junction for the estimated mass of the aircraft at 580kg.

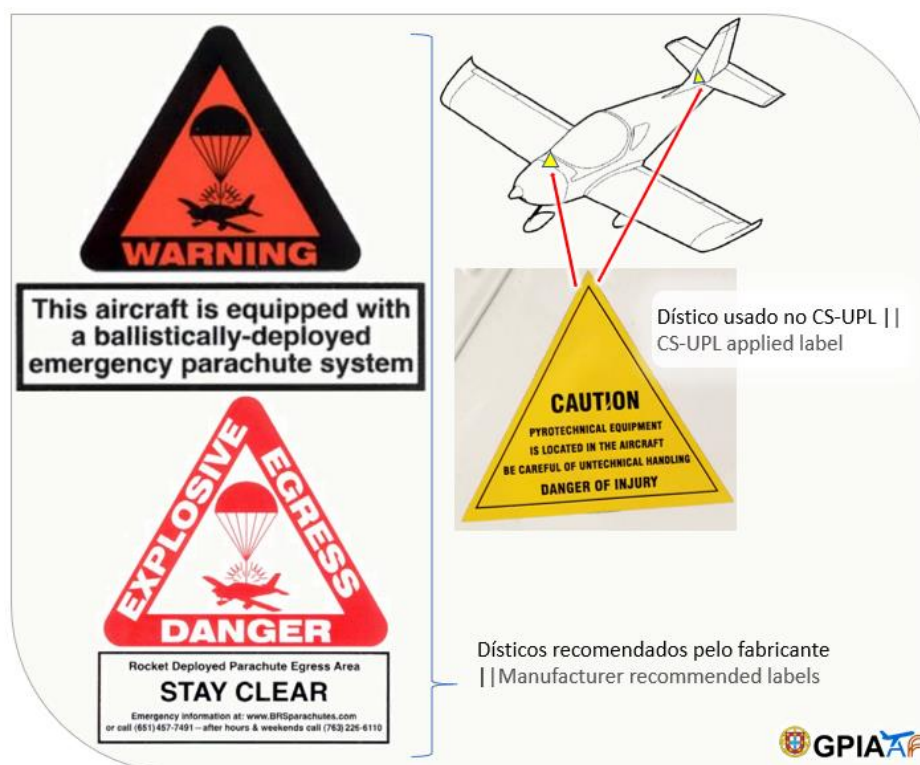
Figura 19 || Figure 19

Not being directly related to the event, it was considered relevant to address signalling information in this chapter, due to the risk that operational personnel were subject to during rescue operations. Although the signalling is not fully standardized, it acts as a reference and alert for the community in recognizing the presence of such devices on aircraft.

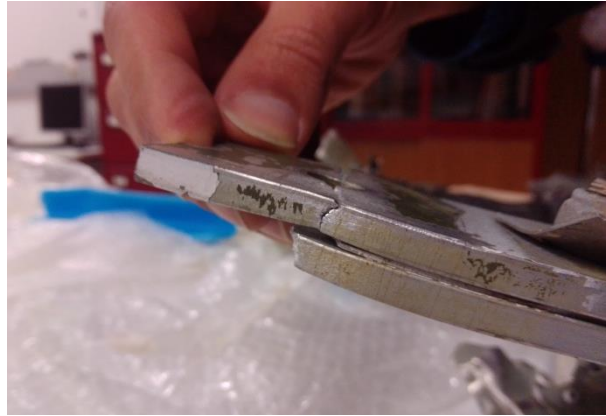
Figura A– Detalhe da zona fraturada da mesa inferior traseira da longarina (vista de baixo).

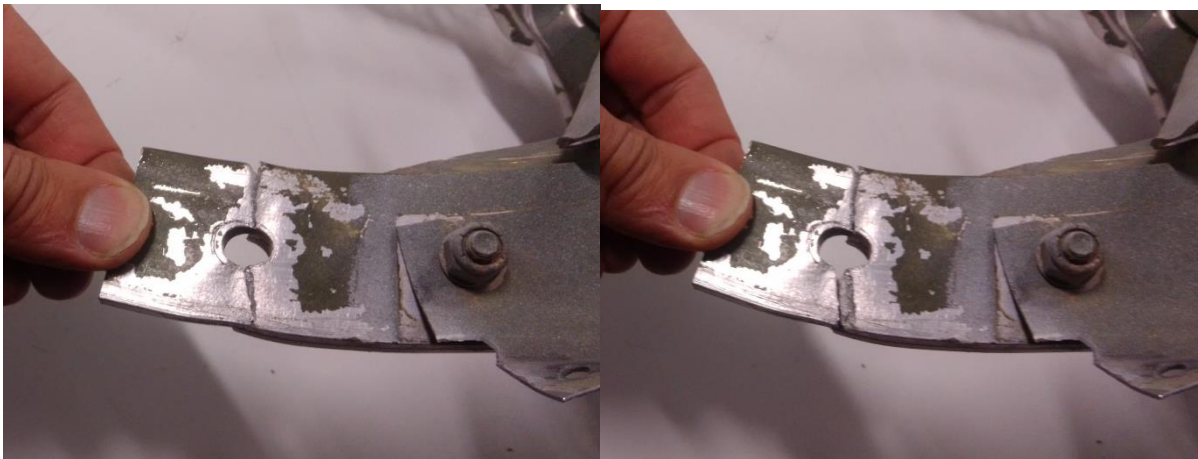
Figura B – Detalhe da zona fraturada da mesa inferior traseira da longarina (vista de trás).

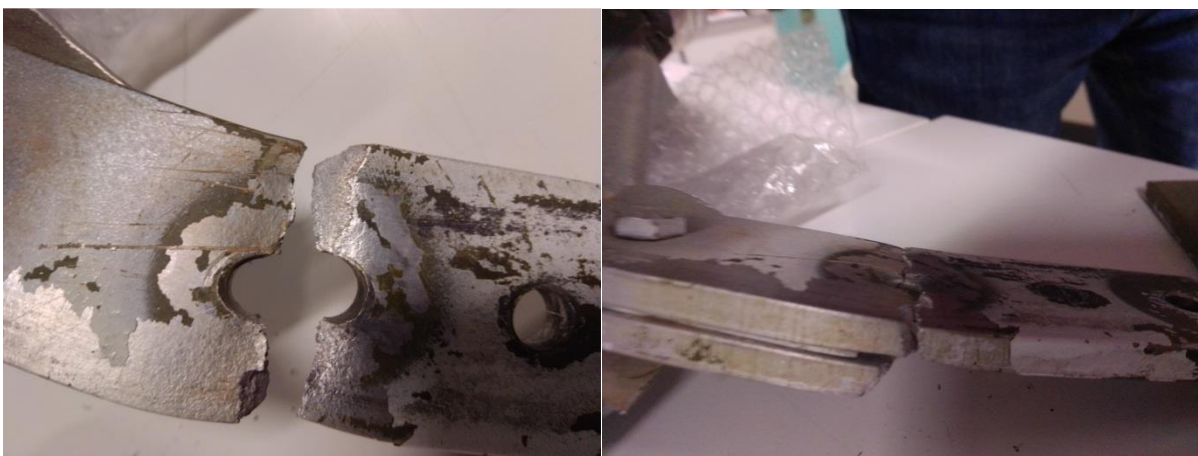
Figura C – Detalhe da zona fraturada da mesa inferior dianteira da longarina (vista de frente e de baixo).
