**RELATÓRIO SUMÁRIO DE ACIDENTE COM AERONAVE**  
**AIRCRAFT ACCIDENT SUMMARY REPORT**
**Aterragem anormal em terreno não preparado**
**Off-field abnormal landing**
**1- SINOPSE**
**1- SYNOPSIS**

<b>PROCESSO GPIAAF    GPIAAF PROCESS ID</b> <b>09/ACCID/2014</b>		<i>Classificação    Classification</i> Acidente    Accident	
		<i>Tipo de evento    Type of event</i> <b>LOLI: Perda de condições de sustentação em rota    Loss of lifting conditions en-route</b>	
<b>OCORRÊNCIA    OCCURRENCE</b>			
<i>Data    Date</i> 16-Abril-2014	<i>Hora    Time</i> 16:30 UTC	<i>Local    Location</i> N 41° 52,6998 W 006° 37,1309 Deilão - Bragança – Portugal	
<b>AERONAVE    AIRCRAFT</b>			
<i>Tipo    Type</i> ASW 20 L TOP		<i>N.º de série    Serial No.</i> 20006	<i>Matrícula    Registration</i> D-KBHW
<i>Categoria    Category</i> Planador    Glider			<i>Operador    Operator</i> Particular    Private
<b>VOO    FLIGHT</b>			
<i>Origem    Origin</i> Bragança (LPBG)		<i>Destino    Destination</i> Bragança (LPBG)	
<i>Tipo de voo    Type of flight</i> Recreio    Recreational		<i>Tripulação    Crew</i> 01	<i>Passageiros    Passengers</i> 00

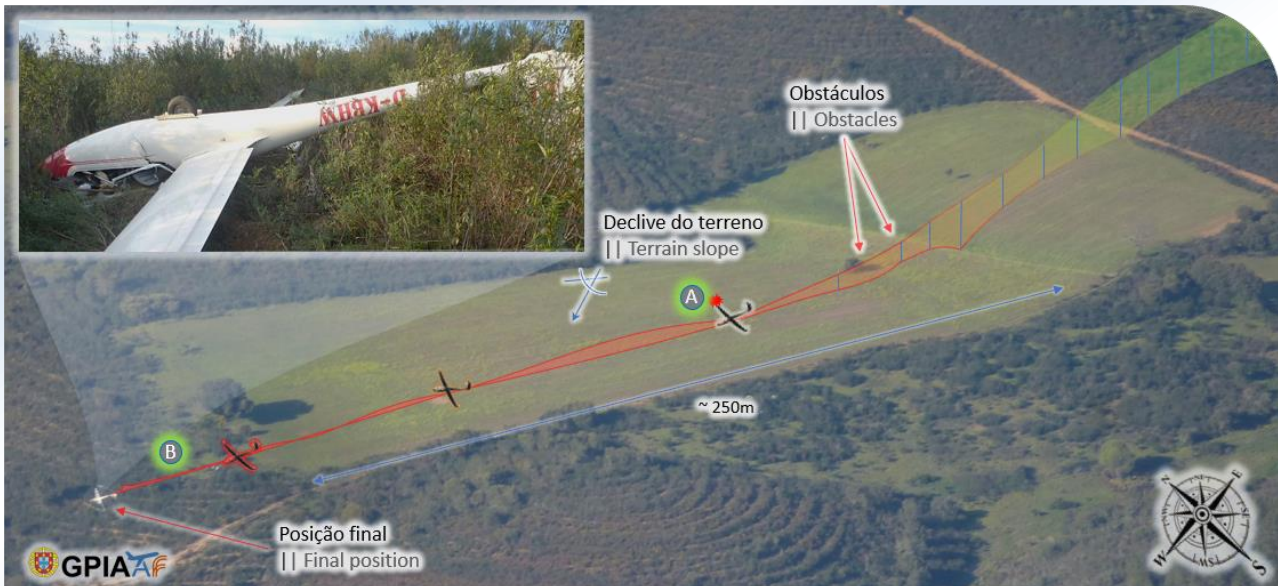
trajetória, permitindo o embate e dano da ponta da asa, com perda do *winglet* direito (detalhe A figura abaixo).

Ainda com pouca velocidade dissipada, o planador toca uma segunda vez (*bounced landing*), antes do terceiro toque, detalhe B, onde a asa direita é retida por arbustos, sofrendo o efeito de capotamento lateral imobilizando-se com a fuselagem em posição invertida. Esta dinâmica final foi motivada pela asa esquerda, que estando livre avançou ainda com energia suficiente para poder elevar e inverter o planador, perdendo aí o *winglet* esquerdo, já sobre a densa vegetação e a cerca de 35 m do final do terreno eleito para a aterragem.

possible correction of the flight path, allowing the impact and damage of the wing tip, with loss of the right winglet (detail A figure below).

Still with little dissipated speed, the glider touches a second time (*bounced landing*), before the third touch, detail B, where the right wing is retained by bushes, suffering the effect of lateral rollover immobilizing the fuselage in an inverted position. This final motion was caused by the left wing, which, being free, advanced with enough energy to be able to raise and invert the glider, losing the left winglet there, already over the dense vegetation and about 35 m from the end of the chosen field for landing.

**Figura 1** ||  
 Detalhes locais com a trajetória estimada e posição final da aeronave (Fotografia: José Aguiar)

**Figure 1** ||  
 Site details with estimated path and glider final position (Photo credits: José Aguiar)

O terreno escolhido apresentava irregularidades com declive negativo na trajetória de aterragem e também no sentido da asa esquerda, o que terá contribuído para o primeiro toque da ponta da asa direita e para o longo planeio com o excesso de energia.

The chosen field had irregularities with a negative slope in the landing path and also in the direction of the left wing, which would have contributed to the first touch of the right wing tip and to the long glide with the excess energy.

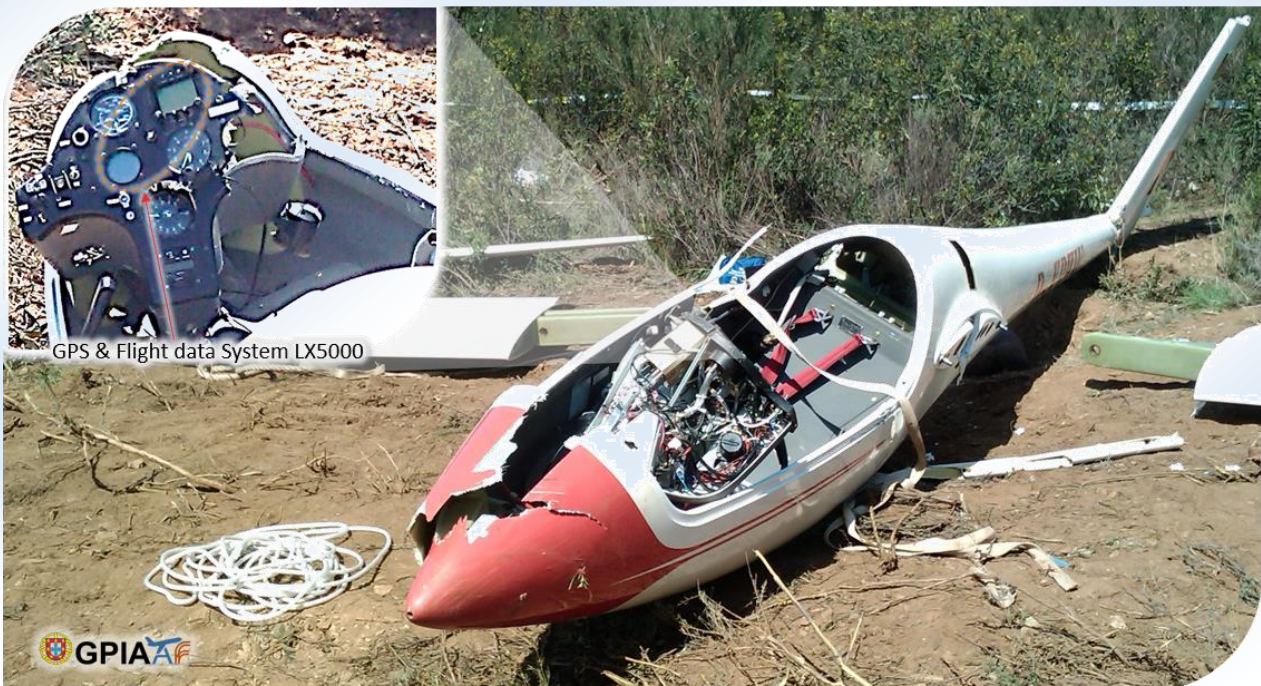
A aeronave sofreu danos significativos no habitáculo e estrutura primária. Com exceção das pontas da asa, os restantes componentes encontravam-se agrupados sem desconexões ou discontinuidades nos comandos de voo, para além das falhas por sobrecarga associadas aos vários impactos com o solo. Não foram encontradas na aeronave deficiências que tivessem contribuído ou causado o acidente.

The aircraft suffered significant damage to the cabin and primary structure. With the exception of the wing tips, the remaining components were all grouped without disconnections or discontinuities in the flight controls, in addition to the overload failures associated with the various impacts with the ground. No deficiencies were found in the aircraft that contributed to or caused the accident.

**Figura 2** ||  
Condição da aeronave durante a remoção do local

**Figure 2** ||  
Aircraft condition during disassembly process

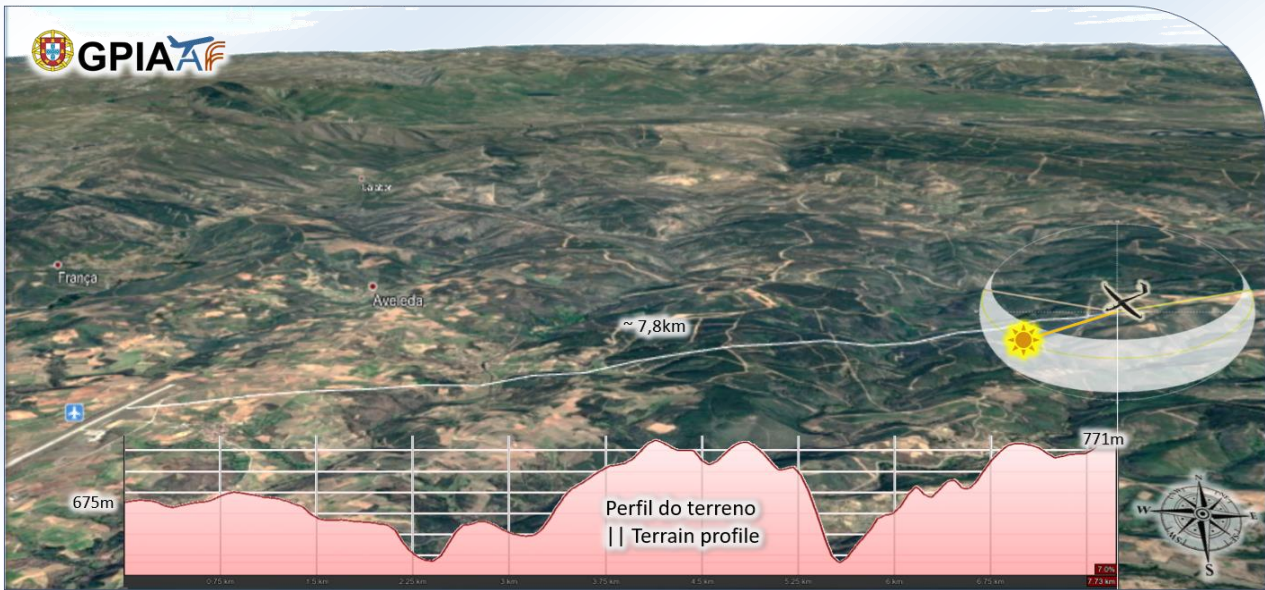
**Figura 3** ||  
 Percurso remanescente até ao aeródromo de destino e  
 respetivo perfil do terreno

**Figure 3** ||  
 Remaining path to the destination airfield and terrain profile

Atendendo às características do planador e às condições meteorológicas, os 90 m de remanescente tornariam a chegada ao aeródromo improvável, mesmo que tivesse sido ultrapassada a zona do planalto escolhida para a aterragem.

In view of the glider's characteristics and weather conditions, the remaining 90m would make the arrival at the aerodrome unlikely, even if the area chosen for landing had been passed.

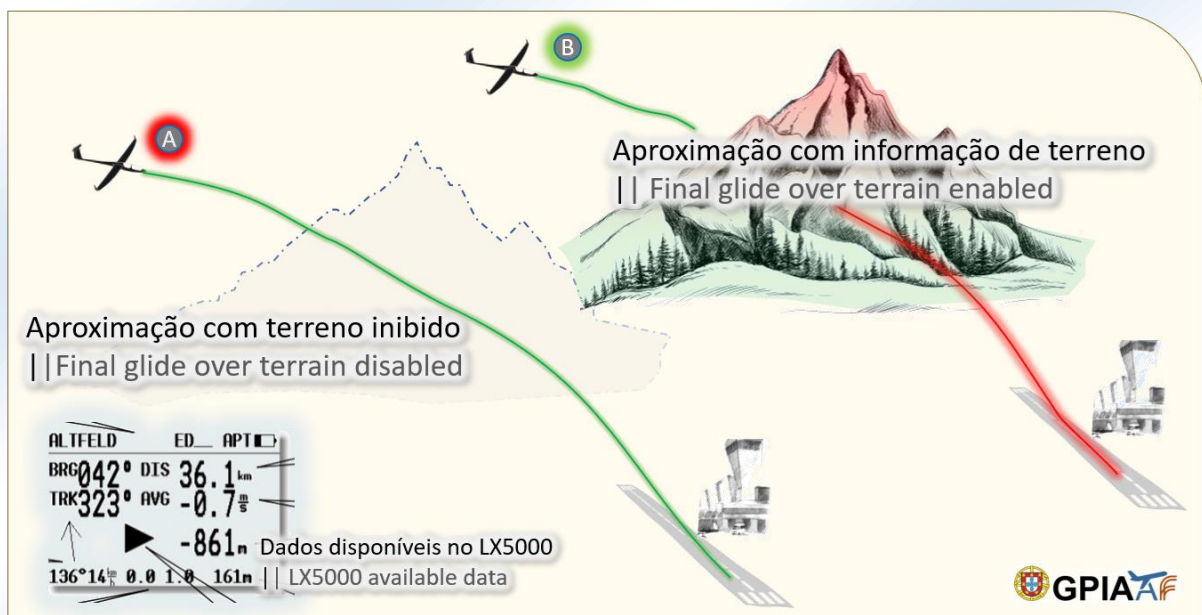
The calculation of flight glides in mountainous areas naturally depends on the orography, where a flight director can indicate that the glide angle in a straight line is adequate to be able to return to a given aerodrome with a certain safety margin, however if the route includes interposed mountains this calculated angle will be interrupted.

Only the latest on-board computers, with integrated GPS and altimetry data, are able to alert for these mountain flight contingencies. Even so, and having pilots use these electronic devices, it is particularly important to confirm that this functionality is not inhibited, scenario A below, preventing the specific alert for calculation of final glide over terrain, scenario B. The equipment (LX5000) on board the aircraft did not have such functionality.

**Figura 4** ||  
 Ângulo de planeio calculado e inibição de interposição terreno

**Figure 4** ||  
 Estimated flight path and terrain inhibit function

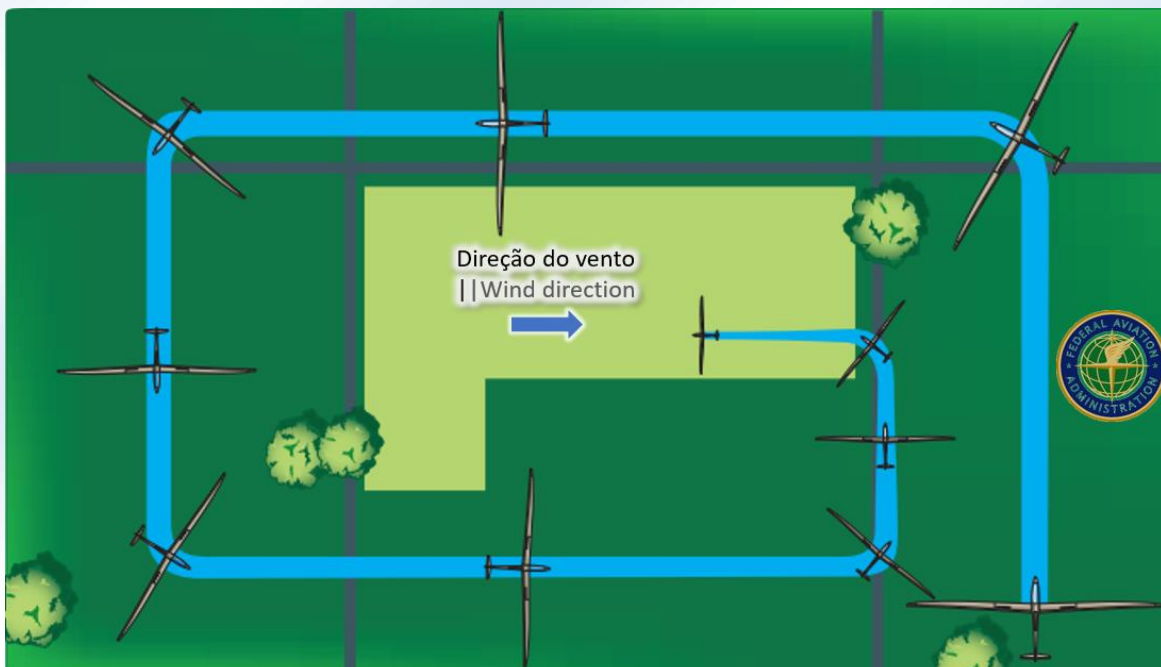
**Figura 5** ||  
Procedimento de aproximação e aterragem fora do campo  
FAA-h-8083-13

**Figure 5** ||  
Off-field approach and landing procedure FAA-h-8083-13

For a successful off-field landing, the pilot must have knowledge of the direction and intensity of the wind at the surface and the existence of obstacles in the approach path. The glider pilot must be able to constantly identify and update the appropriate landing areas, have the discipline to select a suitable landing area, while having sufficient energy to allow the necessary adjustments for a safe approach and landing and never to force the return to the aerodrome in a low energy condition with a minimum safety margin.

The zones to be selected should offer more than just a field. If the best field selected initially presents natural obstacles, such as ditches or artificial ones, such as irrigation devices, which are difficult to observe at a higher altitude, it is always possible to shorten or extend the final, opting for an alternative area.

This approach procedure provides the opportunity to observe the intended landing zone from all angles. The pilot must take every opportunity when flying this approach to assess the landing zone and look for obstacles or other hazards.
