RELATÓRIO SUMÁRIO DE ACIDENTE COM AERONAVE
AIRCRAFT ACCIDENT SUMMARY REPORT

Colisão em voo com obstáculos na fase de
 decolagem

Collision with obstacles during take-off whilst
 airborne

PROCESSO GPIAAF GPIAAF PROCESS ID 10/ACCID/2015		Classificação Classification Acidente Accident	
		Tipo de evento Type of event CTOL - Colisão com obstáculos durante a decolagem e aterragem Collision with obstacles during take-off and landing	
OCORRÊNCIA OCCURRENCE			
Data Date 18-06-2015	Hora Time ~09:00 UTC	Local Location 38°56'38.3"N 08°43'18.0"W Herdade do Sabugueiro – Coruche - Portugal	
AERONAVE AIRCRAFT			
Tipo Type PIPER PA36 BRAVE 375		N.º de série Serial No. 36-8202001	Matrícula Registration CS-AUC
Categoria Category Avião Aircraft			Operador Operator C.C.B. Serviços Aéreos, Lda.
VOO FLIGHT			
Origem Origin Biscainho Brandão - Pista agrícola Agricultural airstrip		Destino Destination Biscainho Brandão - Pista agrícola Agricultural airstrip	
Tipo de voo Type of flight Trabalho Aéreo Aerial Work		Tripulação Crew 01	Passageiros Passengers 00
Fase do voo Phase of flight Decolagem Take-off		Condições de luminosidade Lighting conditions Diurno Daylight

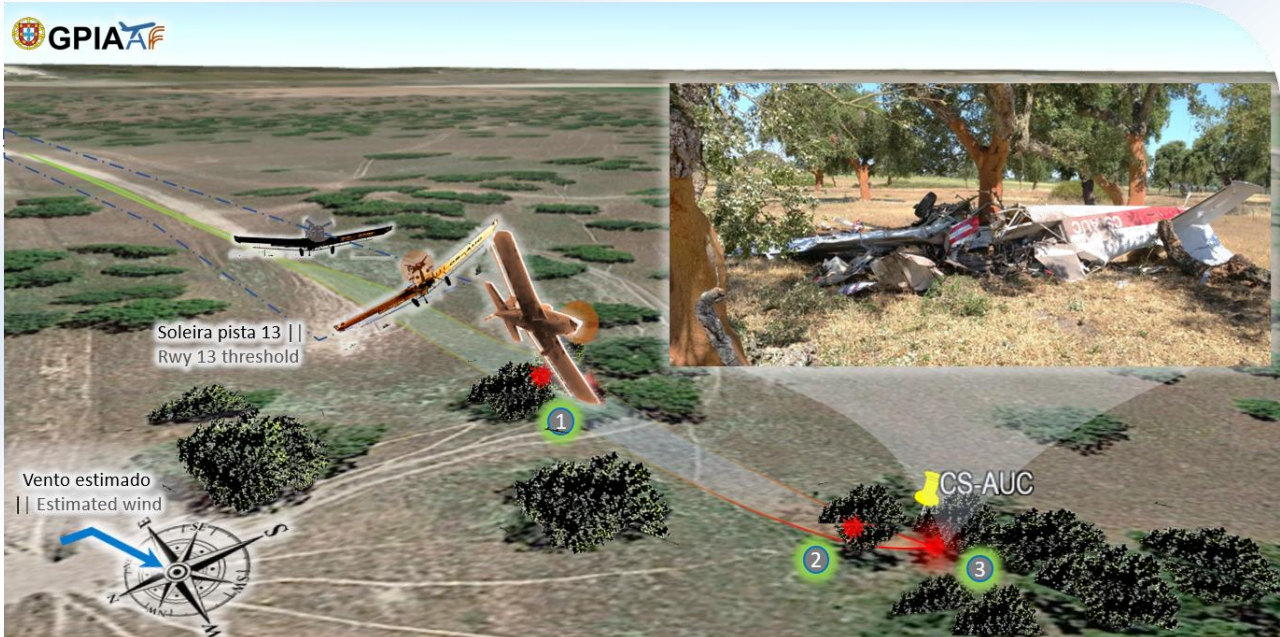
Com a aeronave sem capacidade para ultrapassar os obstáculos e a “afundar”, a dinâmica do impacto inicia-se com a colisão com um primeiro sobreiro com um ângulo pronunciado de semi-asa esquerda em baixo (detalhe 1 da figura 1), seguido de mais uma colisão com uma segunda árvore (detalhe 2) já praticamente invertido, immobilizando-se junto à base de uma terceira árvore (detalhe 3).

With the aircraft unable to overcome obstacles and “sinking”, the dynamics of the impact begin with an initial collision with a cork tree with a pronounced left semi-wing down attitude (detail 1 in figure 1), followed by a subsequent collision with a second tree (detail 2) practically inverted already, stopping at the base of a third tree (detail 3).

Figura 1 ||
 Detalhe da trajetória estimada e posição final da aeronave

Figure 1 ||
 Estimated trajectory detail and aircraft resting position

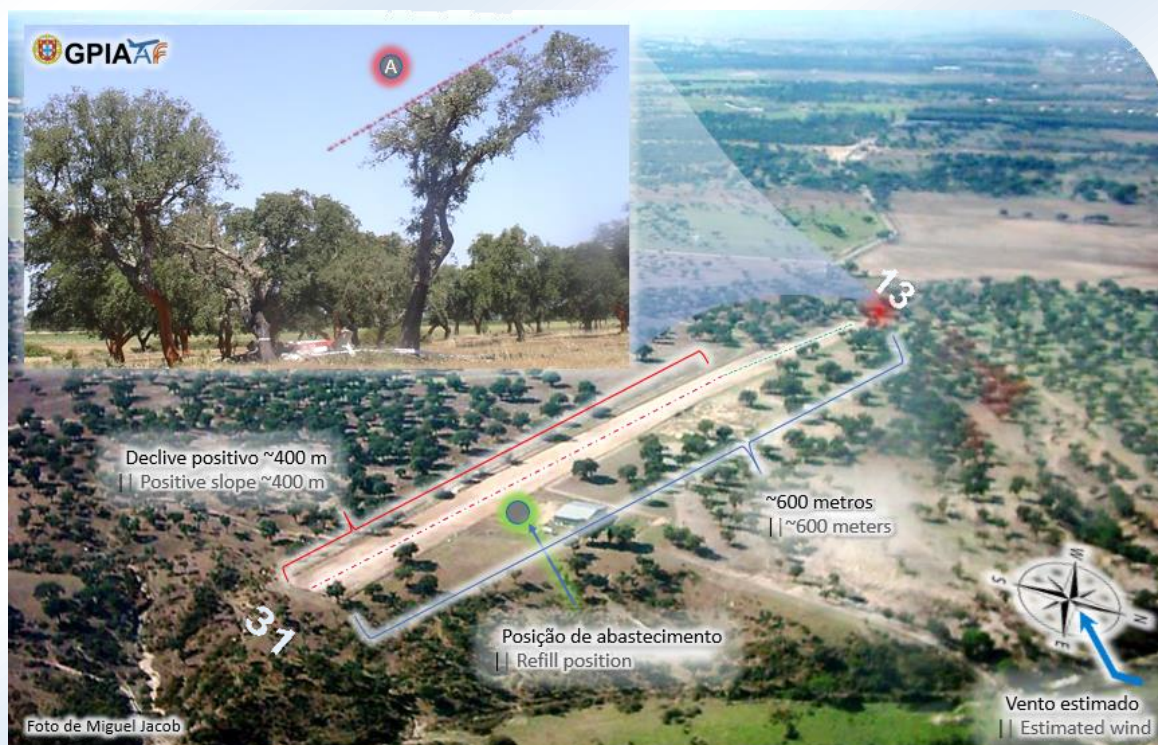
A dinâmica do evento é coerente com a perda de sustentação iniciada com a semi-asa direita seguida de uma perda aerodinâmica abrupta da asa esquerda e consequente colisão desta com a primeira árvore, onde foram confirmados os destroços da ponta da asa e corte com ângulo pronunciado conforme evidenciado no detalhe A da figura 2.

Com uma elevação de apenas 130 pés MSL, o comprimento declarado da pista era de 500 metros, sendo que à data do evento, o total de terreno livre rondava os 600 metros com um piso em terra batida. A pista 31 caracteriza-se por um declive positivo (~+1,7%) nos primeiros 400 metros, tendo no final dos 600 metros, árvores (sobreiros) de grande porte com uma altura em torno dos 10 metros.

The event dynamics are consistent with the loss of lift initiated with the right semi-wing followed by an abrupt aerodynamic stall of the left semi-wing and a consequent collision with the first tree, where the wing tip debris and pronounced clipping angle were confirmed as evidence in detail A of figure 2.

With an elevation of just 130 feet MSL, the declared length of the airstrip was 500 meters, and at the date of the event, the clear way was around 600 meters with a clay surface. Runway 31 is characterized by a positive slope (~+1.7%) in the first 400 meters, with large cork trees at the end of the 600 meters with a height of around 10 meters.

Figura 2 ||
 Detalhe da pista e obstáculos ||

Figure 2
 Runway and obstacles details

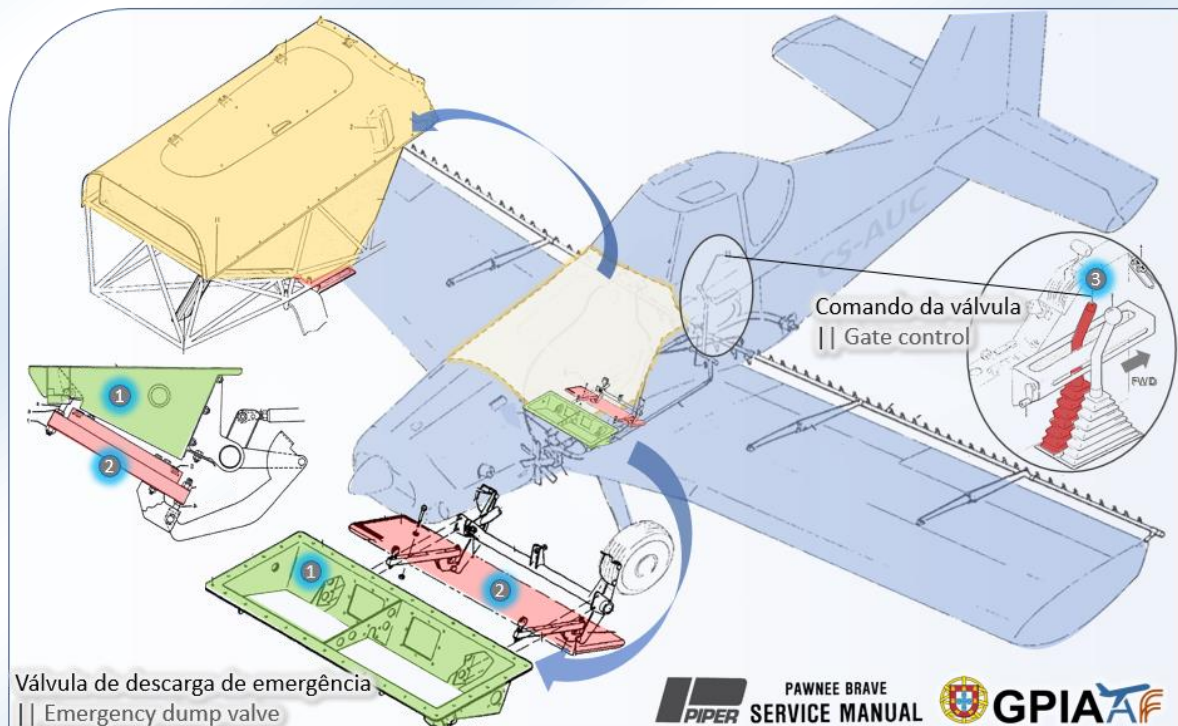
Um sub-tanque de construção em aço inoxidável é fixado na zona inferior do *hopper* (detalhe 1). Na sua zona inferior é acoplada uma comporta de abertura rápida usada como válvula de emergência (detalhe 2).

A stainless-steel sub-tank (detail 1) is bolted to the lower flange of the hopper. At the lower extremity a liquid tight gate is installed (detail 2), which serves as an emergency dump valve.

Figura 3 ||
Detalhes do sistema de descarga de emergência

Figure 3 ||
Details of the emergency dump gate system

Para abrir a comporta de descarga da tremonha (*hopper*), o piloto pressiona um botão (detalhe 3) enquanto move a alavanca à frente, passando pelo bloqueador de segurança até ao batente ajustável. O manual de operação do piloto (POH) refere: “É aconselhável verificar o mecanismo de operação da comporta e alavanca antes de cada operação de pulverização...”. O mesmo manual na secção de Emergências refere para um cenário de falha de motor (perda de potência):

To open the gate or dump the hopper load, the pilot needs to depress the button (detail 3) and hold it down while moving the handle fully forward past a safety catch and the adjustable control stop. The pilot operating handbook (POH) refers: “It is advisable to check the dump gate and gate handle operating mechanism before each spraying operation...”. The same manual on the Emergency section states for an engine failure (power loss) scenario:

Adicionalmente ao POH, o manual de manutenção exige uma inspeção detalhada e verificações operacionais ao “grupo agrícola” a cada 50 horas de voo para garantir o bom estado de vedação do *hopper* e válvula de descarga, entre outros itens. De acordo com as declarações do piloto, devido a fuga no vedante, a válvula de emergência foi provisoriamente mantida na posição fechada, o que não permitiu o seu acionamento na emergência.

In addition to the POH instructions, the service manual requires a detailed inspection and operational checks to the “agricultural group” every 50 flight hours to ensure proper condition of hopper seals and dump valve, among other items. In accordance with pilot’s statement, the emergency valve was provisionally held in the closed position due to seal leakage, preventing its activation in an emergency.

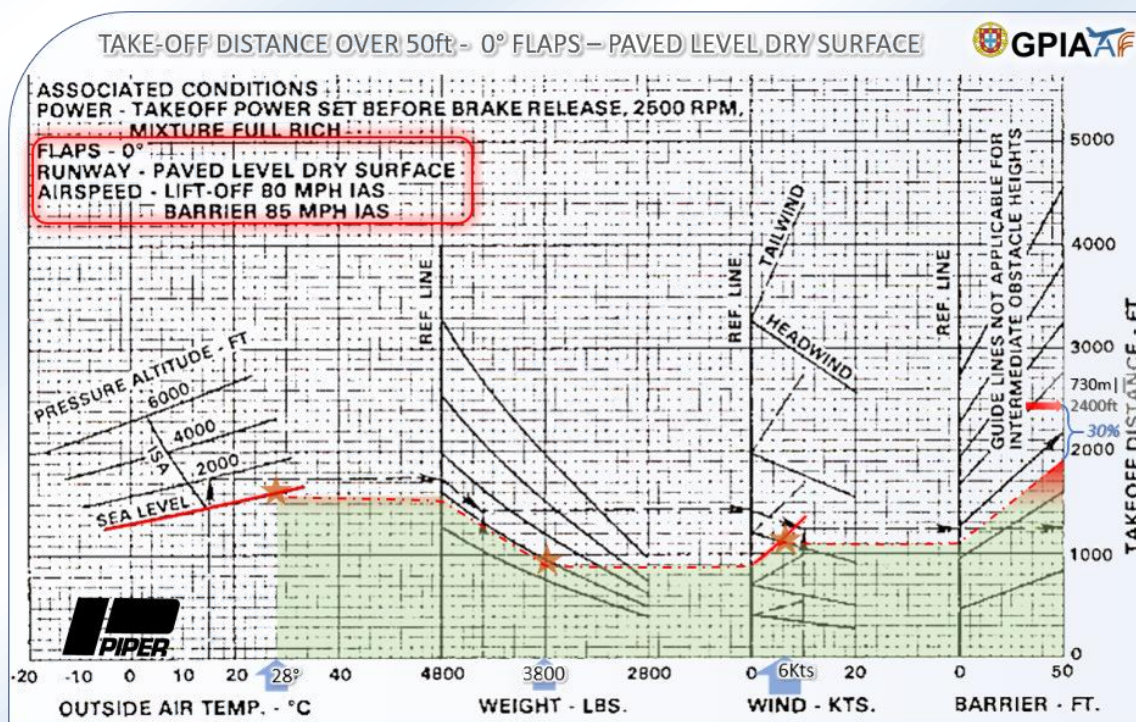
With the existing data of estimated loading, the climatic conditions at 28°C, a tail wind component of 6 knots, when using the performance graph available in the aircraft manual for paved runways, without slope and flaps at 0°, obtained the values of 335 m (1100 ft) for the take-off run and a distance of 580 m (1900 ft) required to overcome an obstacle of 15 meters (50 ft).

Figura 4 || Figure 4
Gráfico de *performance* de decolagem || Take-off performance chart (Piper POH)

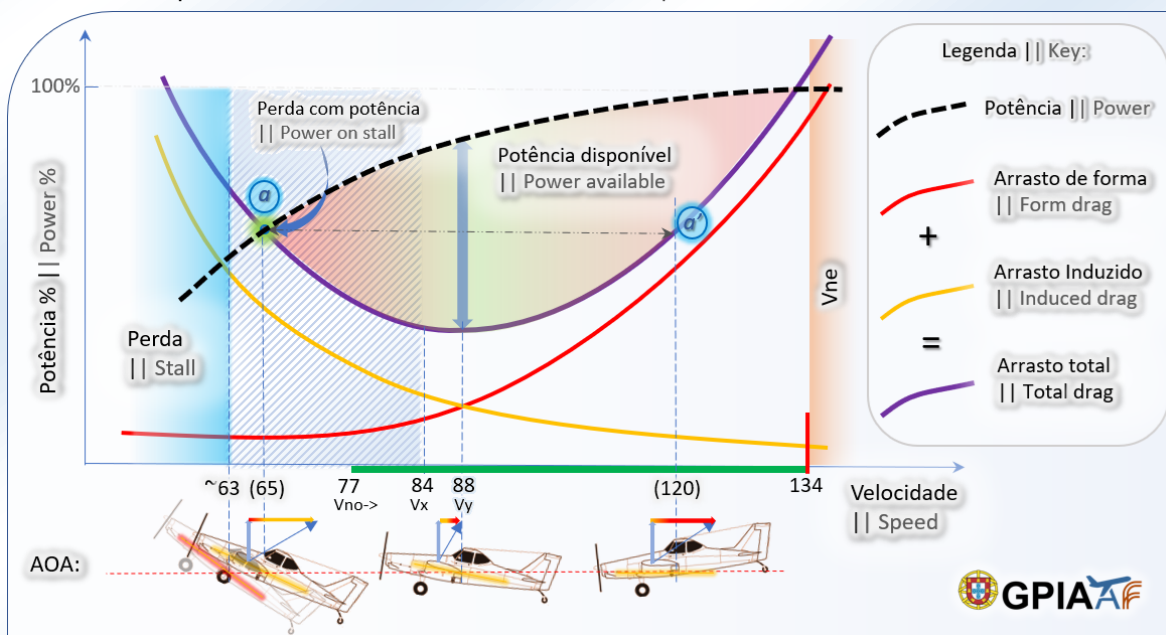
Figura 5 || **Figure 5**

All those conditions combined resulted in the aircraft becoming airborne and flying in a very low energy condition, probably below 77 mph. The pilot, after deciding not to discontinue the take-off roll, attempted to overcome the obstacles by increasing the angle of attack (AOA) as a desperate action to avoid the collision, an action that intensified the already poor flying conditions by increasing the induced drag component as explained below.

Gráfico genérico de potência em excesso (valores indicativos)
