**RELATÓRIO SUMÁRIO DE ACIDENTE COM AERONAVE**  
**AIRCRAFT ACCIDENT SUMMARY REPORT**

Left hand engine loss of power followed by loss of  
 control in flight

<b>PROCESSO GPIAAF // GPIAAF PROCESS ID</b> <b>11/ACCID/2012</b>		Classificação // Classification Acidente // Accident	
		Tipo de evento // Type of event Perda de controlo em voo (LOC-I) // Loss of Control In-Flight (LOC-I)	
<b>OCORRÊNCIA // OCCURRENCE</b>			
Data // Date 03-07-2012	Hora // Time 11:00 UTC	Local // Location N038° 44' 1.82", W009° 22' 0.23", Quinta de Manique, Alcabideche, Cascais (LPCS)	
<b>AERONAVE // AIRCRAFT</b>			
Tipo // Type Piper PA-34-200T		N.º de série // Serial No. 34-7970055	Matrícula // Registration G-TAIR
Categoria // Category Avião // Airplane		Operador // Operator Aeronautical Web Academy (AWA)	
<b>VOO // FLIGHT</b>			
Origem // Origin Cascais (LPCS)		Destino // Destination Cascais (LPCS)	
Tipo de voo // Type of flight Aviação Geral // General Aviation		Tripulação // Crew 02	Passageiros // Passengers 00
Fase do voo // Phase of flight Manobra // Maneuvering		Condições de luminosidade // Lighting conditions Diurno // Daylight

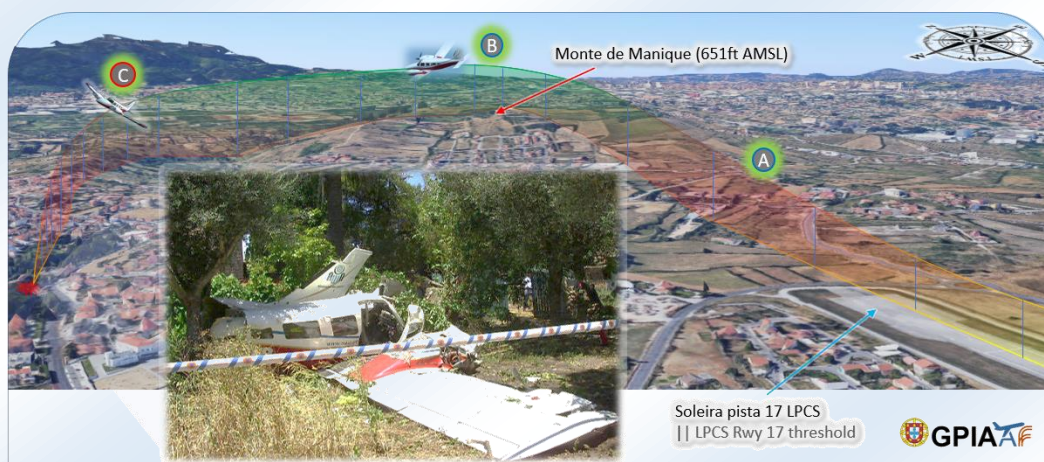
**Figura 1** || **Figure 1**

With the landing gear and flaps retracted and keeping the left engine with maximum continuous power, the instructor stated that an indicated air speed was maintained at 90 kt and he realized that they were not gaining enough altitude to overtake the terrain (Monte de Manique with 651 ft AMSL), having immediately instructed and accompanied the student pilot to act on the levers to recover the power of the right engine in order to improve the climb performance (point A estimated in figure 1).

With the aircraft still in a climb attitude and with 25° of bank angle and turning to the left (point B estimated in figure 1), an abrupt drop in left engine RPM was noticed followed by lack of thrust, causing the aircraft to develop a left yaw with a steep nose-down attitude and rotating on its longitudinal axis towards the ground.

The instructor pilot immediately took over the aircraft controls, trying to reverse the rotation of the aircraft on its longitudinal axis. The instructor pilot declared “I reversed the plane's longitudinal axis rotation, I swapped speed for altitude holding the aircraft nose and applied maximum power to both engines to get out of the situation flying” (point C estimated in figure 1).

Local details with estimated trajectory and aircraft resting position

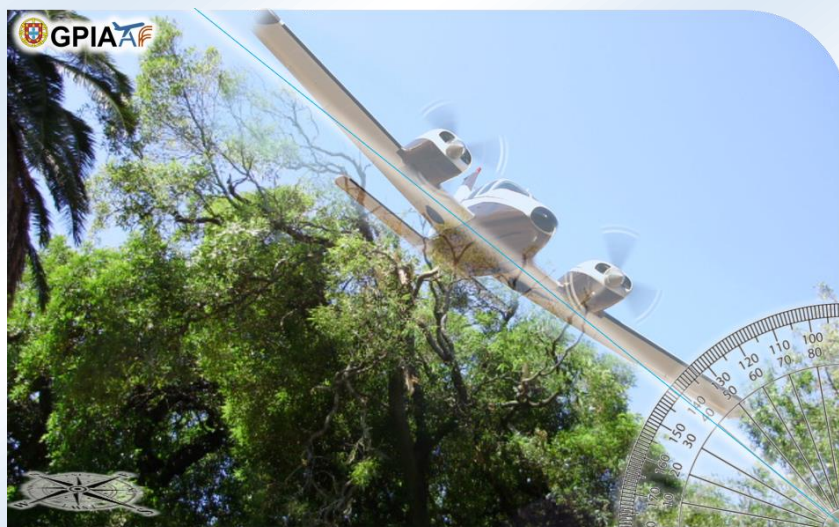
**Figura 2** || **Figure 2**

Atitude da aeronave estimada durante a colisão || Estimated aircraft attitude during collision

From the description given by witnesses, evidence of accident site surroundings and the aircraft wreckage position, it was possible to estimate an aircraft attitude with about 40° left bank angle.

Despite the instructor pilot's control input trying to hold the aircraft nose, the low aerodynamic control speed established the conditions to a pronounced nose down attitude collision.

The event dynamics are also consistent with the lack of thrust developed by engine #1 and the consequent loss of lift on the left wing.

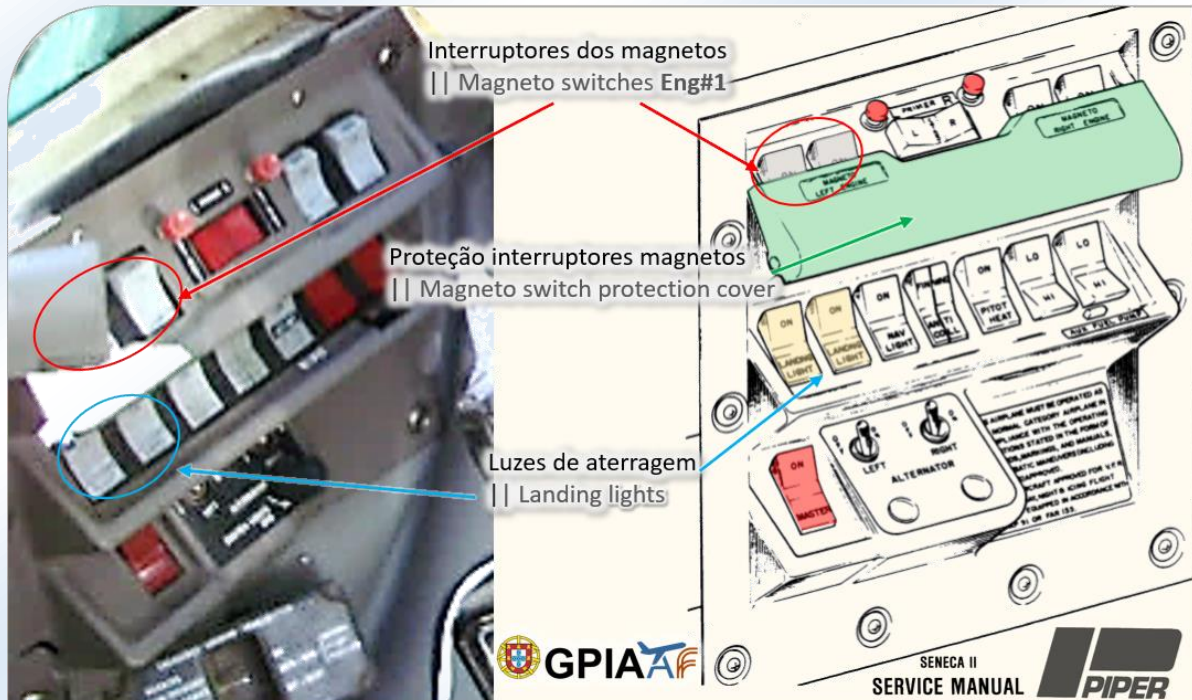
**Figura 3** || **Figure 3**  
 Detalhe do painel elétrico || Electrical switch panel detail

Those photographs also showed the guard cover for the magneto switches (part of the original build) not present on the switch panel (green detail in figure 3 below). Although the panel condition was consistent with the impact forces, the absence of the guard

cover, made it impossible to assess its pre-impact serviceability.

As shown in figure 3, the second row of switches, has the light controls on the left-hand side which need to be switched off after take-off, or aborted landings (go-around) manoeuvre, in accordance with the aircraft checklist. Those switches and the entire electrical switch panel are only accessible by the left-hand pilot seat, occupied by the student pilot, at the time of the event.

The investigation identified and underline the potential for inadvertent operation of the engine magneto switches due to their close proximity to the landing and taxi lights, potentially increasing risk if these switches are operated at a critical stage of flight, especially with the magneto switches guard cover missing or damaged (open).

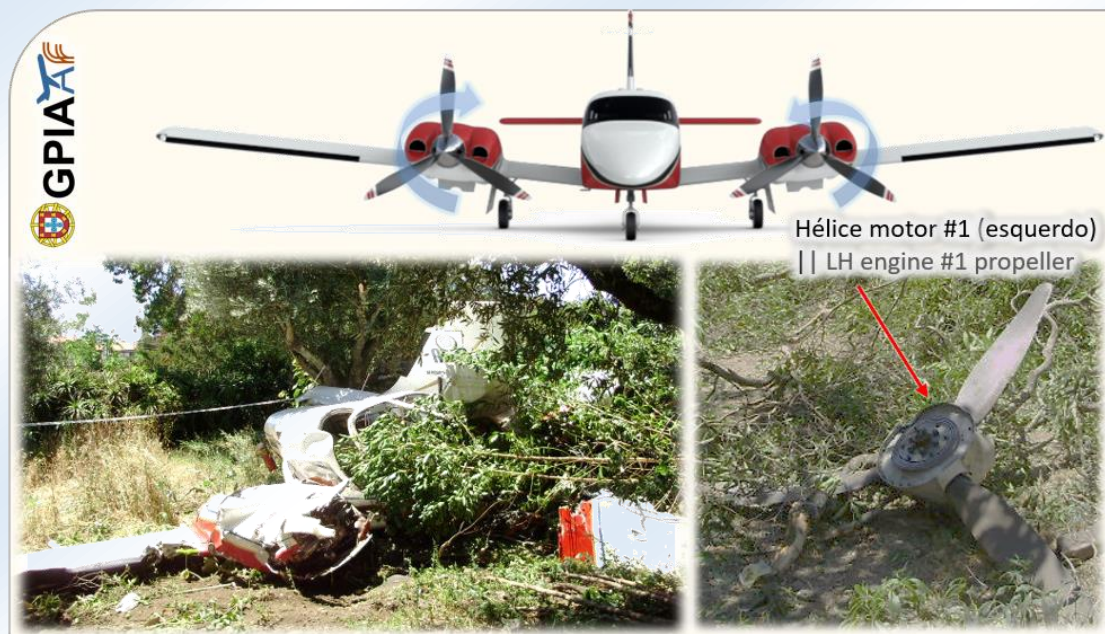
**Figura 4**

The Piper PA-34-200T Seneca II is a six-seat, low-wing, all-aluminium aircraft. It is equipped with a retractable landing gear and two counter-rotating Continental TSIO-360 turbocharged engines to eliminate critical<sup>1</sup> engine considerations.

Detalhe de arranjo do motor em contra-rotação e destroços
