RELATÓRIO SUMÁRIO DE INCIDENTE COM AERONAVE AIRCRAFT INCIDENT SUMMARY REPORT

Engine crankshaft catastrophic failure

PROCESSO GPIAAF GPIAAF PROCESS ID 06/INCID/2015		<i>Classificação Classification</i> Incidente Incident	
		<i>Tipo de evento Type of event</i> (SFC-PP) - Falha ou mau funcionamento de sistema ou componente - propulsão System/component failure or malfunction – powerplant	
OCORRÊNCIA OCCURRENCE			
<i>Data Date</i> 07-04-2015	<i>Hora Time</i> 10:05 UTC	<i>Local Location</i> N038° 42' 17", W009° 21' 16", Montijo (LPMT)	
AERONAVE AIRCRAFT			
<i>Tipo Type</i> Robinson R44 Raven II		<i>N.º de série Serial No.</i> 11738	<i>Matrícula Registration</i> CS-HGF
<i>Categoria Category</i> Helicóptero Helicopter			<i>Operador Operator</i> Helibravo
VOO FLIGHT			
<i>Origem Origin</i> Cascais (LPCS)		<i>Destino Destination</i> Cascais (LPCS)	
<i>Tipo de voo Type of flight</i> Aviação Geral - treino General Aviation - training		<i>Tripulação Crew</i> 02	<i>Passageiros Passengers</i> 00
<i>Fase do voo Phase of flight</i> Aproximação Approach		<i>Condições de luminosidade Lighting conditions</i> Diurno Daylight

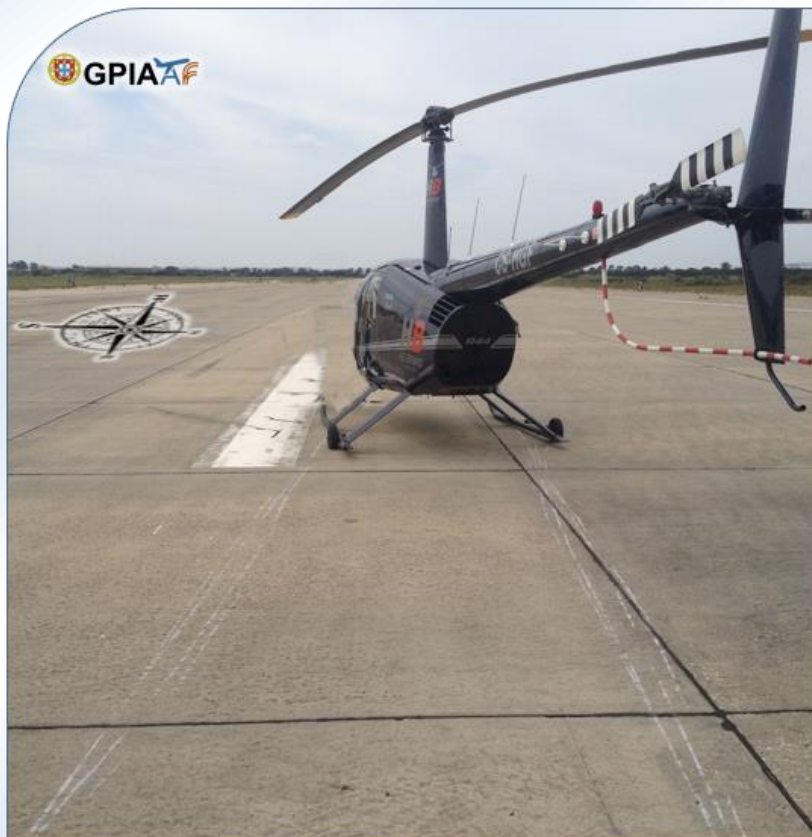
Figure 1 ||
Aircraft final position

The aircraft suffered damage to the landing skids shoes and a catastrophic failure of the engine crankshaft.

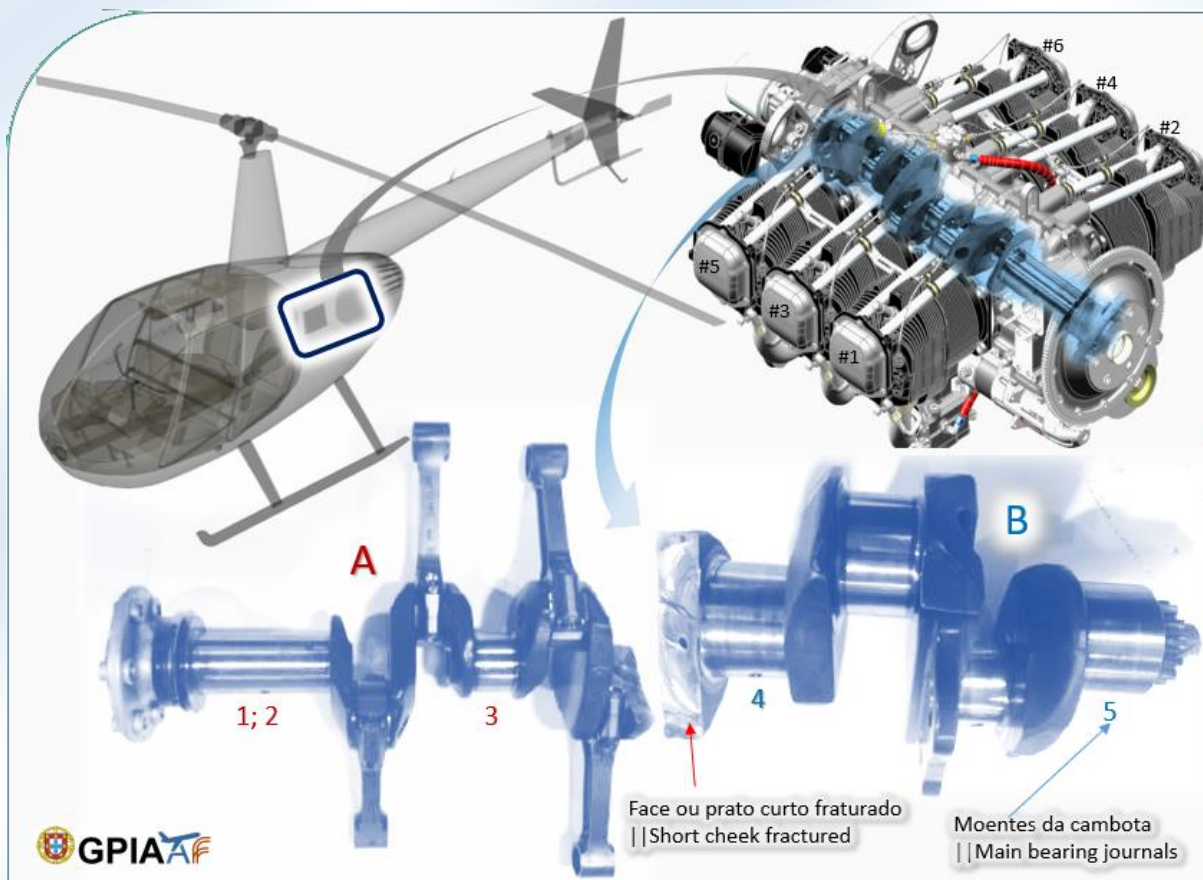
After analysis performed to the aircraft and its components, it was necessary to carry out a detailed engine assessment at a manufacturer authorized workshop. The Lycoming crankshaft PN: 13E47622, SN: V537945676 was found fractured. The fracture originated the two crankshaft parts, A and B, shown in figure 2 below. The fracture occurred in the short cheek that links the crankshaft main bearing journal 4 to the cylinder rod bearing journal 4.

Figura 2 || **Figure 2**
 Detalhe da posição da cambota e danos || Crankshaft position detail and damages

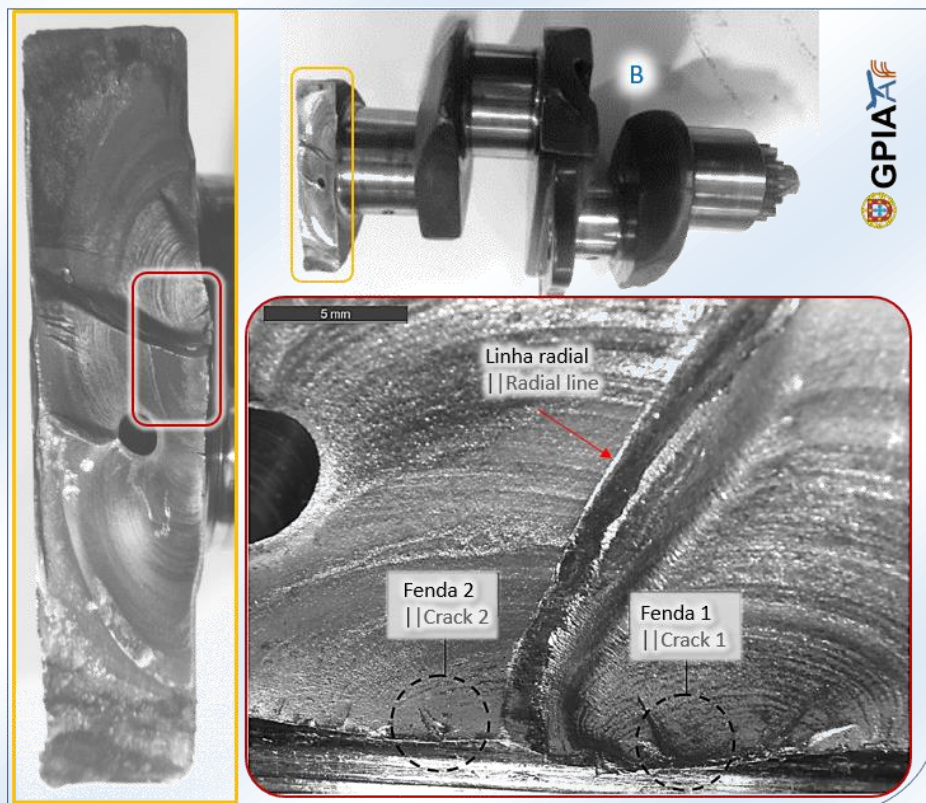
Detalhe da superfície da fratura || Fracture surface detail

The observations of the fractured surface, close to the bearing 4, were conclusive regarding the existence of beach marks on the fracture surface compatible with the occurrence of a material fatigue process. The beach marks result from the plastic deformation of the material surface at the crack edge, induced by successive cyclic stress applied to the part, imposed by service conditions;

The radial mark shown corresponds to the intersection of two planes in which the two cracks propagated independently, until proliferating into the part, they intersected to form a single crack, from which the rapid propagation to the final fracture occurred.

Beach marks were observed on the surface, spread to about two thirds of the fractured section area. Due to the high number of existing beach marks, it was not possible to count them;

- Esta evidência mostra que os riscos observados, na figura 3, nas zonas de propagação das fissuras, tiveram origem no movimento axial desta capa do moente contra a superfície do moente, promovendo a sua deformação plástica e os riscos de desgaste no apoio tendo vindo a originar as duas fendas por fadiga observadas;

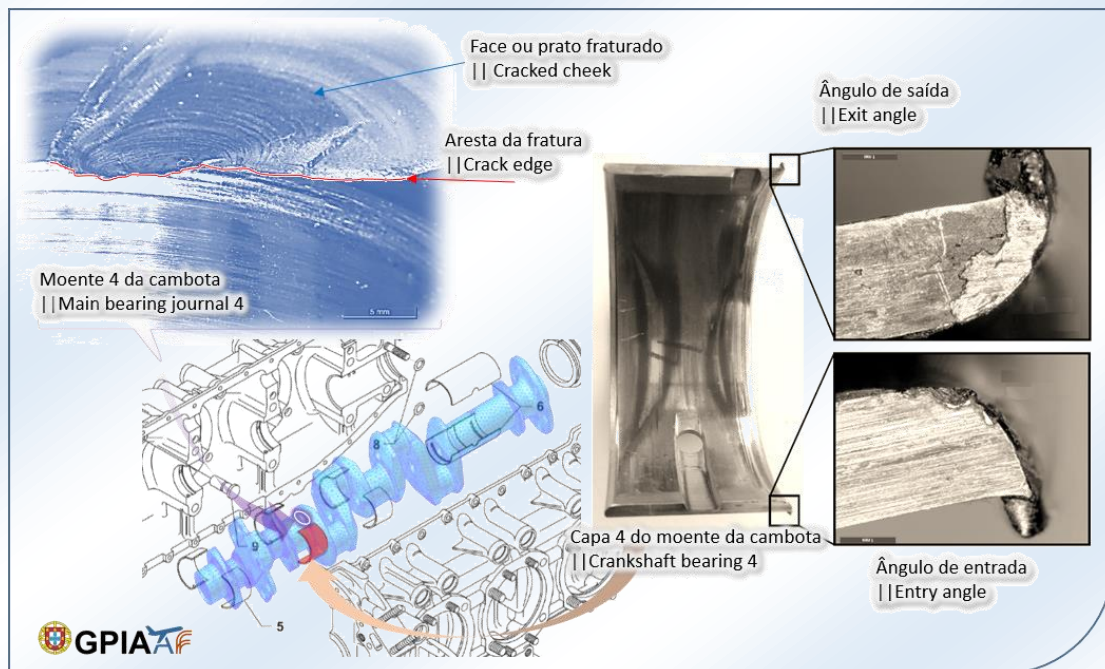
Detalhe dos danos na capa e respetivo moente 4 || Bearing and main bearing journal 4 damage detail

- The bearing 4 presented cracks due to the part geometry with a notch. The figure shows the bearing plastic deformation with the development of a “collar” due to the movement parallel to the axis that the bearing was exposed to during the engine operation;
- This evidence shows that the observed scratches in figure 3, in the crack propagation zones, originated from the axial movement of this bearing against the main bearing journal surface, promoting its own plastic deformation and the wear scratches on the bearing originating the two fatigue cracks;
- The bearing 5 wore out to until the original notch disappeared with signs of transverse cracking due to the bearing parallel movement in relation to the crankshaft bearings axis;
- No evidence of a material or manufacturing defect was detected that may have caused the fatigue crack initiation.

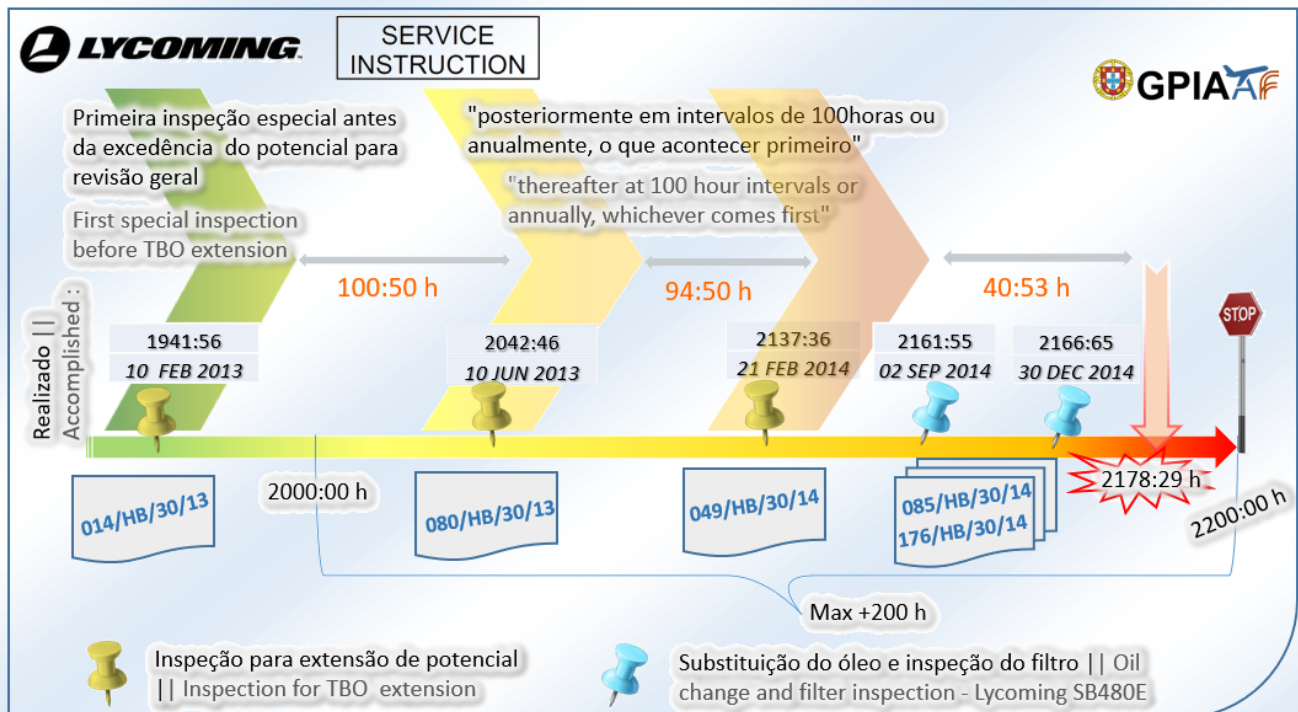
The operator used its Part 145 to carry out such TBO extension inspections according to the below schedule (figure 5), without any record of failures in the related maintenance inspection reports.

Inspeções de manutenção realizadas || Maintenance inspections performed

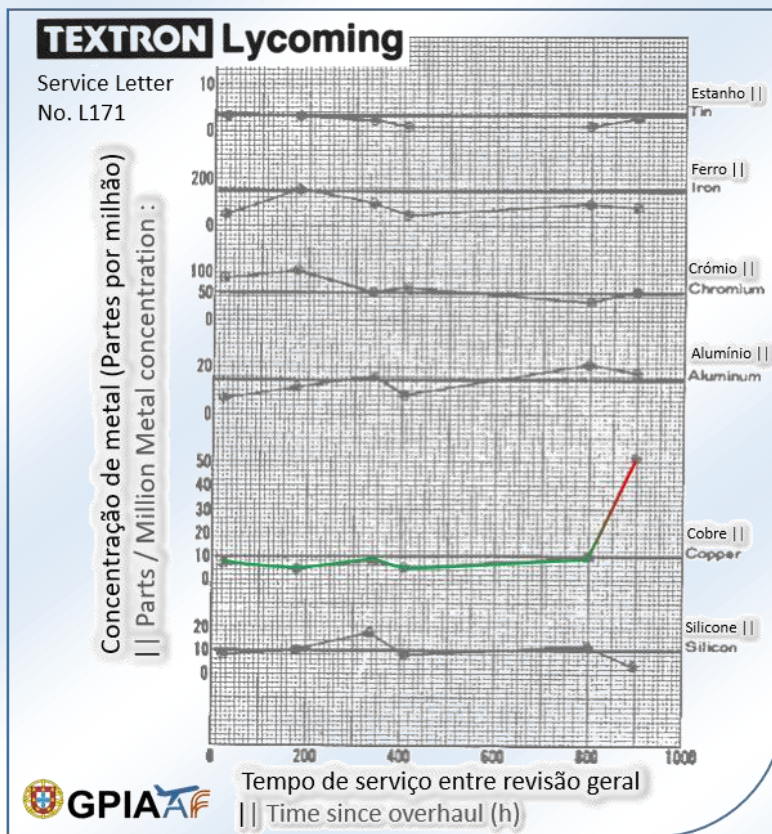
Additionally, as mentioned in Lycoming Service Letter No L171, if a part exhibit excessive wear, a high concentration of the constituting metal will be deposited in the oil, wear that may and will increase over a period of time until a premature failure occurs. An oil spectrochemical analysis, for this metal content, will detect the increasing material concentration trend and a corrective action can be taken, as shown in figure 6 below for a copper bearing.

The maintenance actions performed in 2014 with oil servicing were missed opportunities to detect the failure as the respective oil analysis had not been carried out.

Typical spectrometric oil analysis example showing serious bearing wear (Cu) at 900 service hours

The operator Helibravo must work with its continuing airworthiness management organization reviewing the eligibility conditions for the TBO extension of engines involved in commercial operations, supporting the decision process in technical data for validating the engines condition, for example, but not limited to, a spectrometric oil analysis during the engine service life, as recommended by the manufacturer.
