RELATÓRIO SUMÁRIO DE INCIDENTE COM AERONAVE
AIRCRAFT INCIDENT SUMMARY REPORT
Abertura da porta do porão de carga dianteiro após colisão com aves durante a decolagem
Forward cargo door became unlatched following multiple bird strike on take-off
1- SINOPSE
1- SYNOPSIS

PROCESSO GPIAAF GPIAAF PROCESS ID 07/SINCID/2011		<i>Classificação Classification</i> Incidente grave Serious Incident	
		<i>Tipo de evento Type of event</i> BIRD – Colisão com aves Collision with birds	
OCORRÊNCIA OCCURRENCE			
<i>Data Date</i> 20-06-2011	<i>Hora Time</i> 08:21 UTC	<i>Local Location</i> Pista 05 Aeroporto da Madeira, Funchal Runway 05 Madeira Airport, Funchal	
AERONAVE AIRCRAFT			
<i>Tipo Type</i> Airbus A320-212		<i>N.º de série Serial No.</i> 0795	<i>Matrícula Registration</i> CS-TKJ
<i>Categoria Category</i> Avião Airplane			<i>Operador Operator</i> SATA International
VOO FLIGHT			
<i>Origem Origin</i> Madeira (LPMA)		<i>Destino Destination</i> Copenhaga (EKCH) Copenhagen (EKCH)	
<i>Tipo de voo Type of flight</i> CAT - Transporte aéreo comercial CAT - Commercial Air Transport		<i>Tripulação Crew</i> 07	<i>Passageiros Passengers</i> 105
<i>Fase do voo Phase of flight</i> Decolagem Take-off		<i>Condi

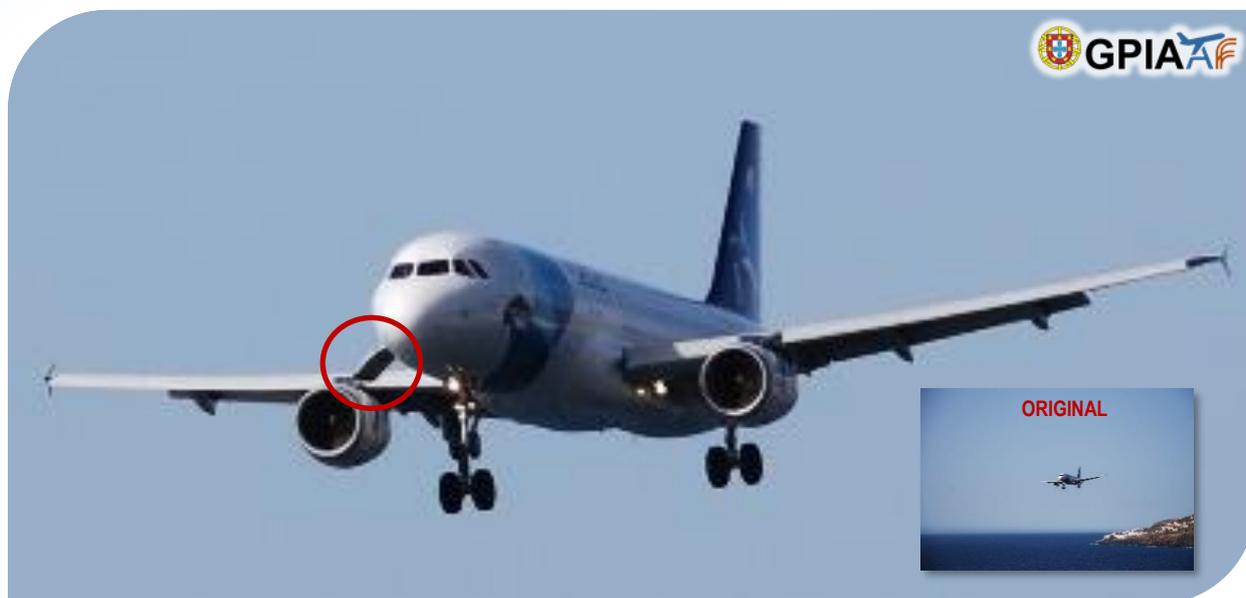
Figure 2

An aviation enthusiast and photographer positioned in close proximity to the threshold of runway 05, photographed the aircraft as it taxied into position for take-off and subsequently when it returned to land on runway 05. The photos he took of the latter stages of the flight show that the forward cargo door was indeed open (Figure 2).

Foto da aeronave na aproximação à pista 05 com a porta do porão de carga dianteiro aberta.

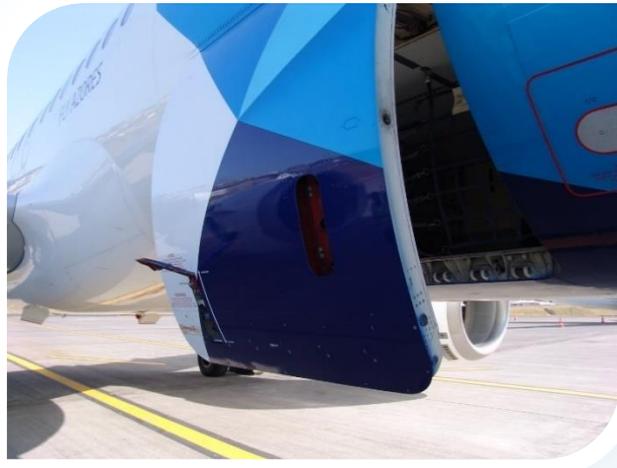
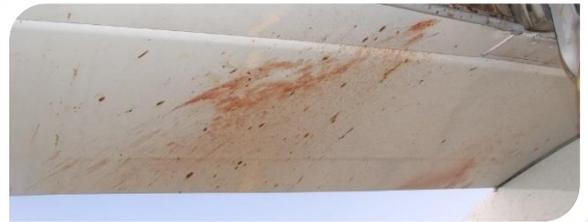
Figure 3

Although with no apparent damage, upon arrival on stand, ground support staff found the forward cargo door swung open and the handle in its fully unlocked position (Figure 3).

Traces of blood were observed at multiple points along the lower fuselage, belly fairing and the lower inboard surfaces of the wings, left-hand inboard flap and left-hand main landing gear strut and door (Figure 3).

Photos showing the forward cargo door, as it was found upon arrival on stand, and evidence of bird strikes.

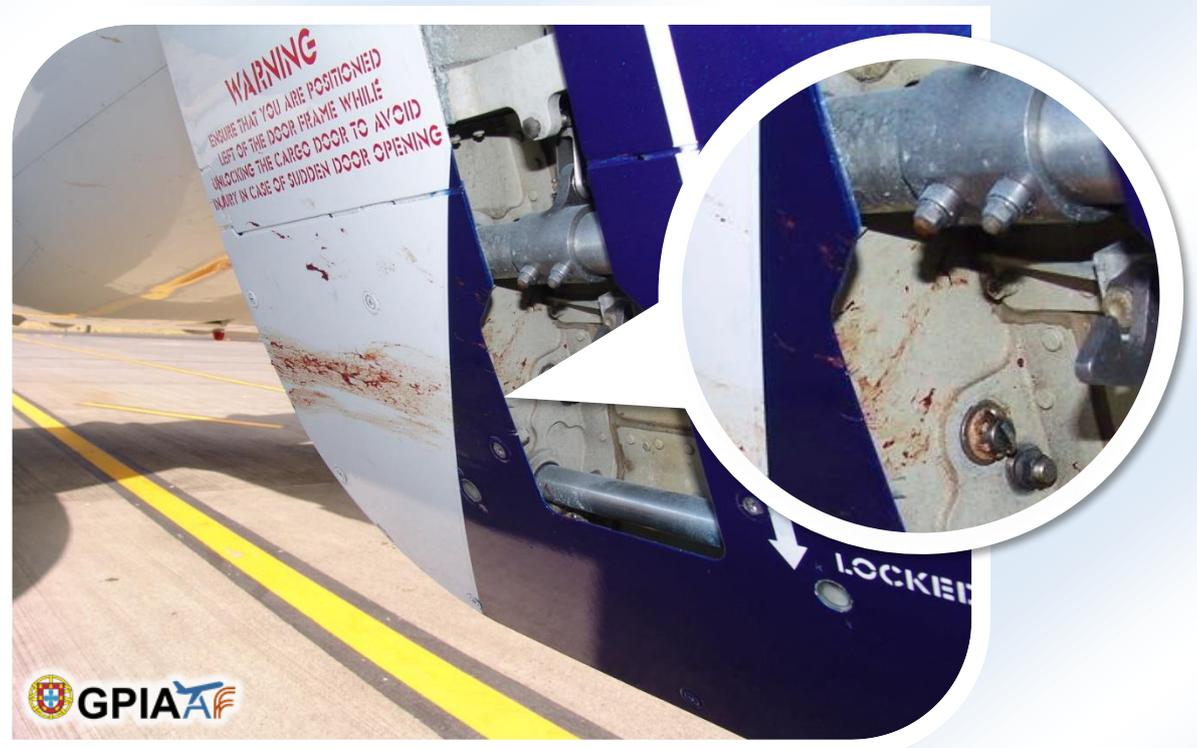
Figura 4

Examination of the forward cargo door revealed pronounced blood smear on the surface skin just aft of the handle flap. There was also evidence of blood inside the handle recess, within the door structure (Figure 4). There was no visible damage to the door and no luggage items had ejected the cargo hold (Figure 4).

Vestígios de sangue na superfície da porta do porão de carga dianteiro e no interior do encaixe do manípulo da porta.

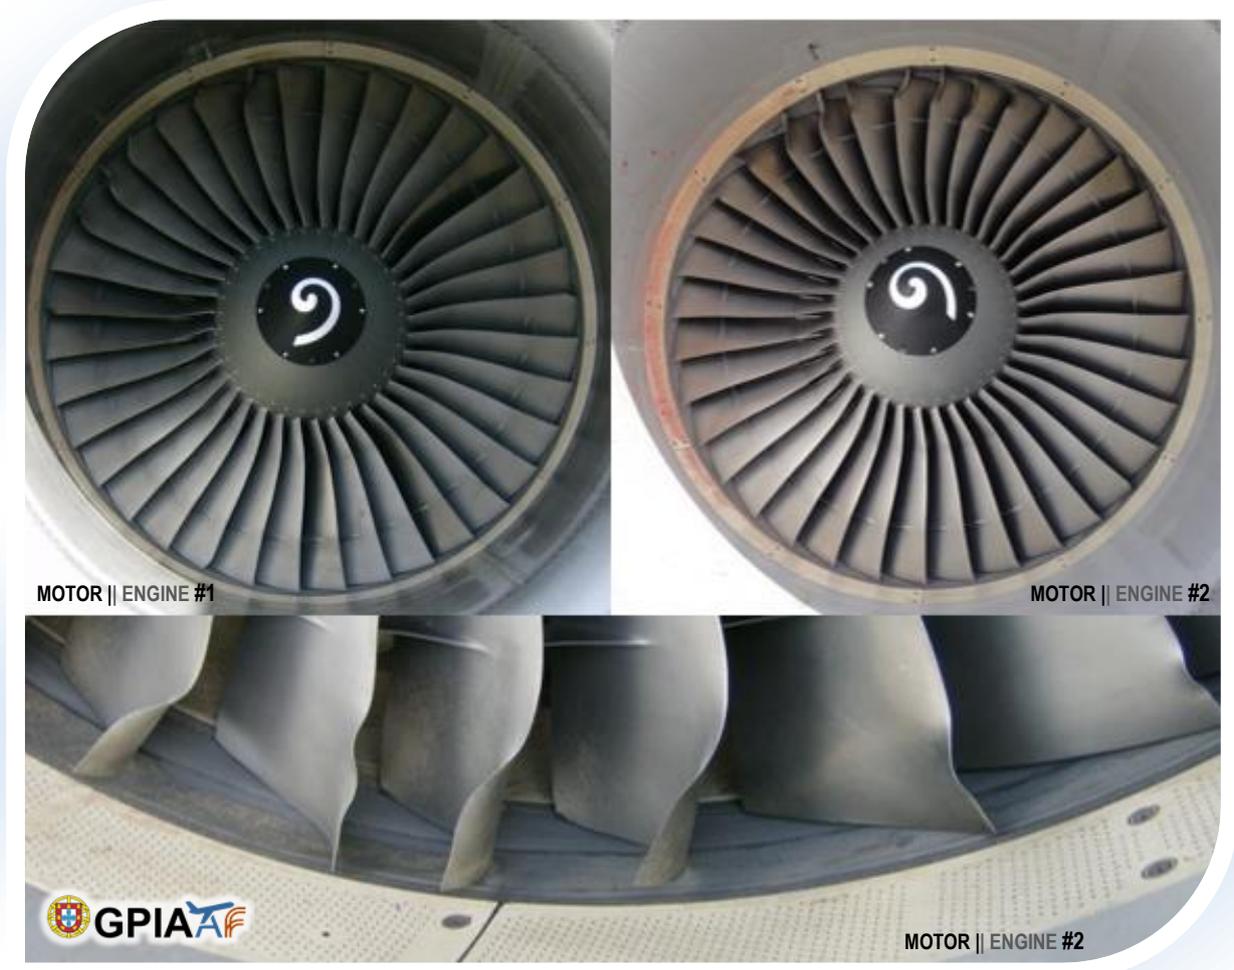
Engine intake lip and cowlings showed no visible damage or impact marks, but the inner liner had substantial blood smear and tip curl deformation was observed on 9 fan blades on engine number 2 and 12 fan blades on engine number 1. The damage to the fan blades was out of operating limits and these had to be replaced. Boroscopic inspection performed on both engines did not reveal any further damage (Figure 5).

Figura 5
Indícios de sangue no motor #1 e #2 e detalhes da deformação do tipo *tip curl* nas pás da *fan*.

This type of damage was observed on several fan blades on both the right and left engines. Together with the significant traces of blood smear on the acoustic liners of the engine intake, the investigation determined that the birds which were ingested by the engines were expelled through the by-pass duct.

Flight data shows that, following the bird strike, there was intense N1 vibration on both engines which persisted throughout most of the flight. This vibration was due to the damage sustained by several fan blades of both engines. N2 vibration values, however, remained normal throughout the flight. Similarly, there was little or no loss of thrust which demonstrates that the engines performed as would be expected during this bird strike event.

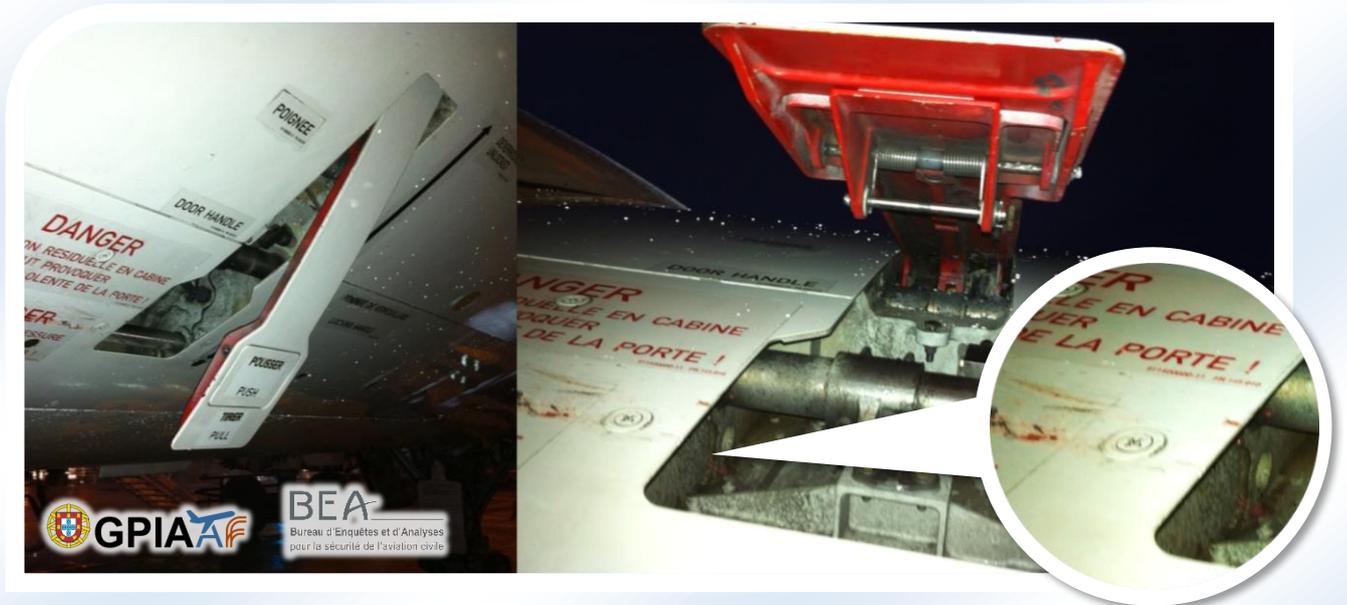
Figura 14

On the 29th of January 2012, the crew of an Air France A319 were on final approach to Algiers when at about 100ft the crew hear a thud followed by a change to the aerodynamic noise. During roll-out, at approximately 80kts, they received the DOOR FWD CARGO ECAM alert and when they reached the stand, the forward cargo door handle was found to have shifted outside of its recess, in an unlocked position. The vent flap was also partially open but the cargo door itself remained flush with the fuselage, in a latched condition (Figure 14).

The forward cargo door handle of the Air France A319 as it was found upon arrival in Algiers.

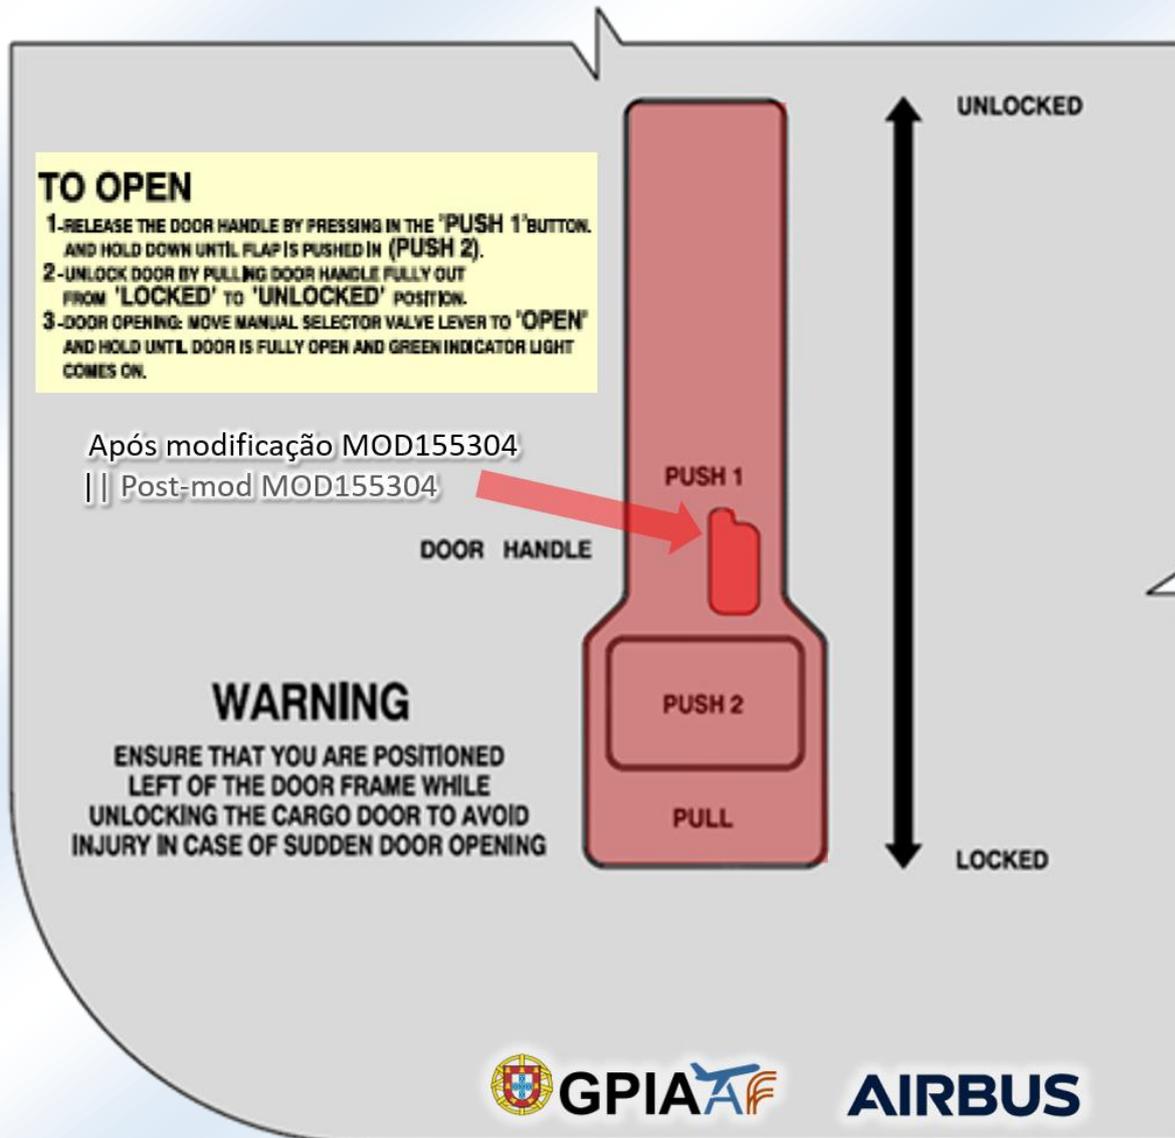
Figura 15

Novo projeto do manípulo da porta de carga com a função de botão de pressão do dispositivo de fixação (PUSH1).

Furthermore, on the placard related with the new door handle design (see Figure 15), it is recommended to check that:

- PUSH1 button is flush with the handle surface, and;
- The handle is flush with the door profile.

In May 2019, the classification of SB A320-52-1174 was changed from "Desirable" to "Recommended" and the new handle design is the current production standard.
