RELATÓRIO SUMÁRIO DE ACIDENTE COM AERONAVE
AIRCRAFT ACCIDENT SUMMARY REPORT
**Operação intencional a baixa altitude resultando na
 colisão com árvores**
**Intentional low altitude operation resulting in colli-
 sion with trees**
1- SINOPSE
1- SYNOPSIS

PROCESSO GPIAAF GPIAAF PROCESS ID 30/ACCID/2014		Classificação Classification Acidente Accident	
		Tipo de evento Type of event LALT: Colisão com obstáculo em operação intencional a baixa altitude Collision with obstacles while intentionally operating near the surface	
OCORRÊNCIA OCCURRENCE			
Data Date 25-Oct-2014	Hora Time 17:10 UTC	Local Location N 41°28'14.36" W 007°13'46.80" – Aeródromo de Mirandela - Portugal	
AERONAVE AIRCRAFT			
Tipo Type Tecnam P92 Echo		N.º de série Serial No. 065	Matrícula Registration CS-UMY
Categoria Category Ultraleve Ultra-light		Operador Operator Aero Clube de Mirandela	
VOO FLIGHT			
Origem Origin Mirandela (LPMI)		Destino Destination Mirandela (LPMI)	
Tipo de voo Type of flight GA - Privado Private		Tripulação Crew 01	Passageiros Passengers 01
Fase do voo Phase of flight Manobra Maneuvering		Condições de luminosidade Lighting conditions Diurno Daylight	
CONSEQUÊNCIAS CONSEQUENCES

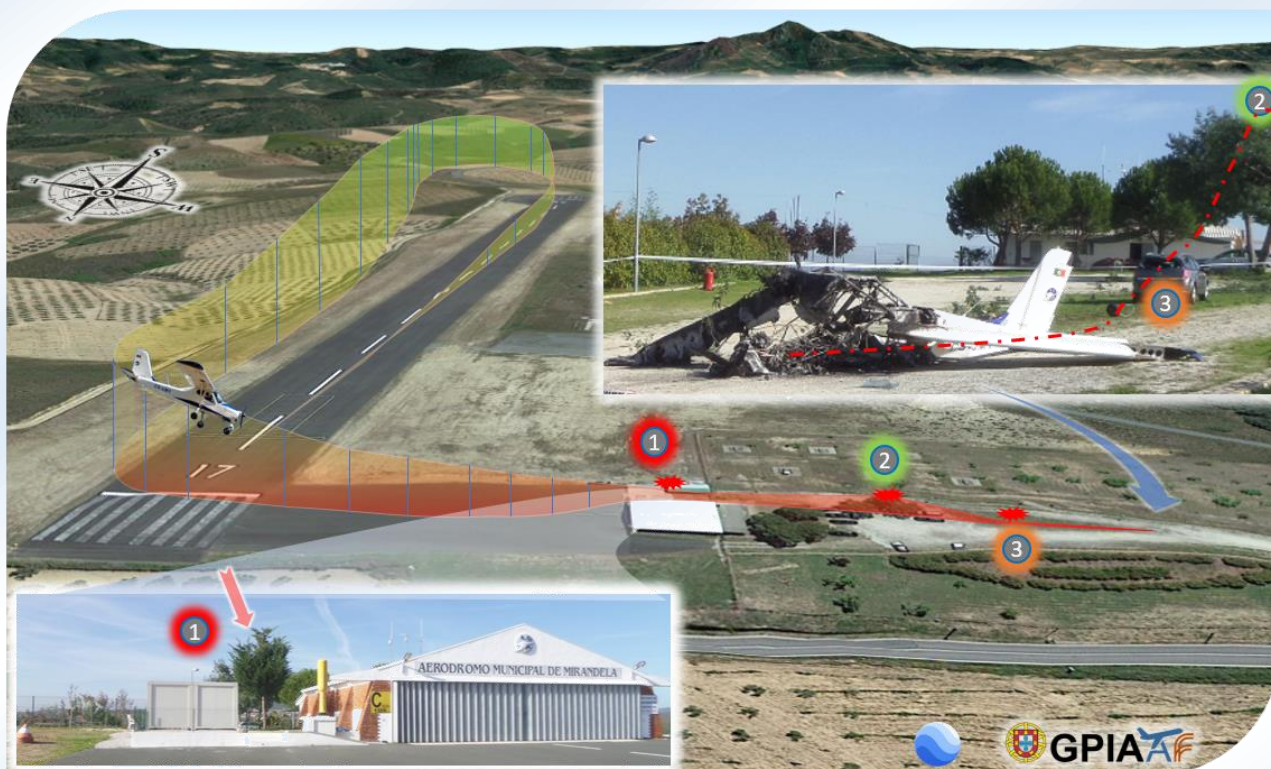
Figura 1 || Figure 1

A aeronave descolou da pista 17, voltando logo de seguida pela esquerda, mantendo o perfil de subida até cerca de 300 pés estimados. Após uma volta de 180°, antes da soleira da pista 17, a aeronave iniciou uma nova volta pela esquerda em descida num voo em direção ao hangar do ACM, com o objetivo de realizar uma passagem baixa sobre o mesmo.

The aircraft took off from runway 17, immediately turning left maintaining the climb attitude up to estimated 300 feet. After a 180° turn, before the runway 17 threshold, the aircraft started a new left turn descending on a flight path towards the ACM hangar, with the objective to perform a low pass over it.

Trajétória estimada da aeronave || Aircraft estimated path

Em sequência, a aeronave prosseguiu sem controlo, embatendo numa mimosa, detalhe 2, a cerca de 20 metros do primeiro impacto, precipitando-se de seguida sobre um automóvel ligeiro, detalhe 3. A dissipação de energia continua já no solo por mais 20 metros, imobilizando-se a cerca de 75 metros do primeiro impacto.

Subsequently, the aircraft continued uncontrolled, striking a mimosa tree, detail 2, about 20 meters from the first impact, and then falling onto a car, detail 3. The energy dissipation continued for an additional 20 meters, with the aircraft immobilization at about 75 meters from the first impact.

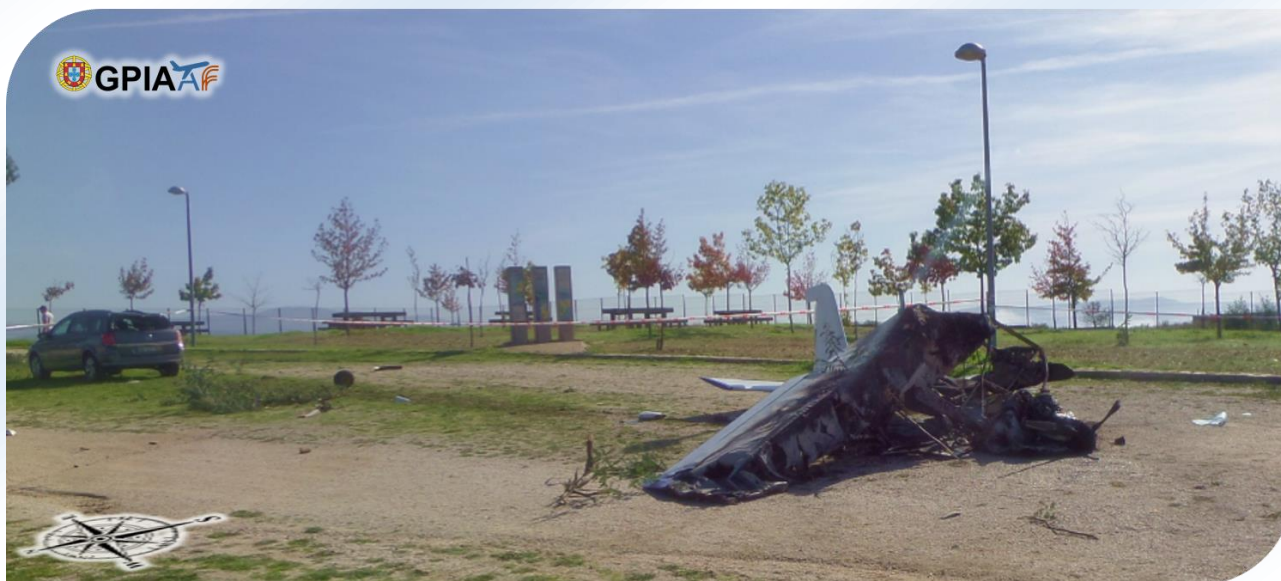
**Figura 2 || Figure 2**

Devido à falha de integridade estrutural, terá sido derramado combustível para as zonas quentes do motor, condição propícia para a ignição de um incêndio que consumiu grande parte da aeronave. O passageiro e o piloto foram ajudados pelos presentes no local para saírem dos destroços da aeronave.

A aeronave ficou totalmente destruída (figura 2), após as falhas estruturais resultantes das colisões e pelo fogo após o impacto.

Due to the structural failure, fuel was spilled into the engine hot areas, a favourable condition for igniting a fire that consumed a large part of the aircraft. The passenger and the pilot were helped by those present at the scene to get out of the aircraft wreckage.

The aircraft was destroyed (figure 2) after structural failures resulting from the collisions and post impact fire.

Danos da aeronave || Aircraft damage

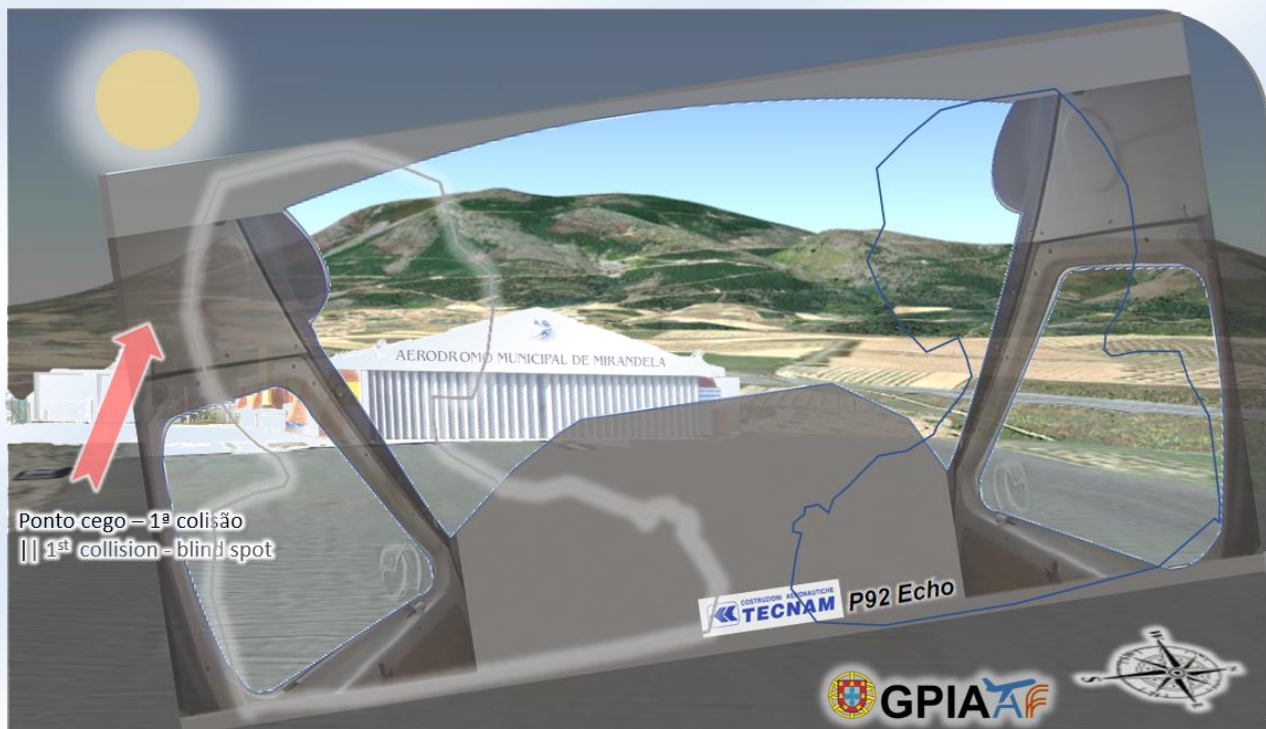
Figura 3 || Figure 3

A figura 3 abaixo pretende representar uma visibilidade estimada do ocupante da aeronave sentado à esquerda, no momento em que termina a volta pela esquerda ao alinhar ao hangar do ACM, instantes antes da colisão com o pinheiro.

Figure 3 below is intended to represent an estimated visibility of the aircraft occupant sitting on the left when he aligned with the ACM hangar after the last left turn, just before colliding with the pine tree.

Visibilidade estimada do piloto || Pilot estimated view

É observável uma área significativa de “ponto cego” provocado pela fixação da asa à fuselagem, prolongando-se até ao contorno das janelas das portas da aeronave. No momento do acidente, o sol estaria ainda

A significant area of “blind spot” is observed, caused by the wing to the fuselage attachment, extending until the aircraft door windows outline. At the time of the accident, the sun would

acima do horizonte num azimute de 250,48° (suncalc.org), praticamente de frente para o piloto.

still be above the horizon in an azimuth of 250.48° (suncalc.org), in front of the pilot.
