**RELATÓRIO SUMÁRIO DE ACIDENTE COM AERONAVE**  
**AIRCRAFT ACCIDENT SUMMARY REPORT**

Perda de controlo em voo durante volta apertada

Loss of control in flight during a steep turn

<b>PROCESSO GPIAAF    GPIAAF PROCESS ID</b> <b>2021/ACCID/02</b>		Classificação    Classification Acidente    Accident	
		Tipo de evento    Type of event <b>LOC-I – Perda de controlo em voo    Loss of control in flight</b>	
<b>OCORRÊNCIA    OCCURRENCE</b>			
Data    Date 31-05-2021	Hora    Time 07:43 UTC	Local    Location 39°05'10.4"N 8°48'49.8"W – Virtudes - Azambuja, Portugal	
<b>AERONAVE    AIRCRAFT</b>			
Tipo    Type PIPER PA36-285 Pawnee Brave		N.º de série    Serial No. 36-7460017	Matrícula    Registration CS-DDL
Categoria    Category Avião    Aircraft			Operador    Operator Shamrock, Lda.
<b>VOO    FLIGHT</b>			
Origem    Origin Azambuja - Pista agrícola    Agricultural airstrip		Destino    Destination Azambuja - Pista agrícola    Agricultural airstrip	
Tipo de voo    Type of flight Trabalho Aéreo - Agricultura    Aerial Work - AG		Tripulação    Crew 01	Passageiros    Passengers 00
Fase do voo    Phase of flight Manobra    Manoeuvre		Condições de luminosidade    Lighting conditions Diurno    Da

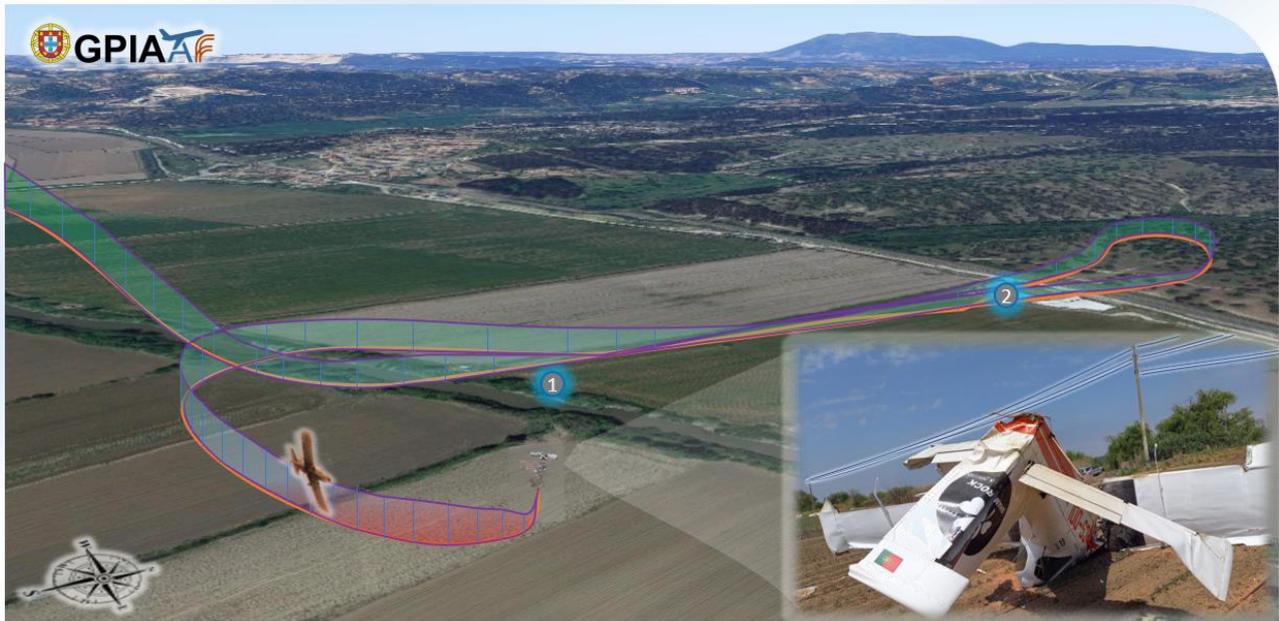
**Figura 1** ||  
 Detalhe da trajetória estimada e posição final da aeronave

**Figure 1** ||  
 Estimated trajectory detail and aircraft resting position

A colisão com o solo iniciou-se com a ponta da asa esquerda e bordo de ataque, seguido do grupo moto-propulsor, *hopper* e trem principal que, entretanto se separaram da fuselagem, seguido do bordo de ataque da asa direita. Em sequência, a aeronave rodou sobre o seu eixo vertical, entretanto já paralelo ao solo, pivotando no solo pela roda de cauda, lemes de direção e profundidade, imobilizando-se de seguida em posição invertida conforme figura acima.

A curta distância de cerca de 20 m, desde o ponto de impacto inicial até à posição final dos destroços,

The ground collision began with the left-wing tip and leading edge, followed by the powerplant, hopper and main gear, all ripped off from the fuselage, followed by the collision of the right wing leading edge. In sequence, the aircraft rotated over its vertical axis, already parallel to the ground, pivoting on the ground by the tail wheel, elevators and rudder, then immobilizing in the inverted position, as shown in the figure above.

The short distance of about 20 m, from the initial impact point to the final resting position of the

evidencia uma velocidade horizontal relativamente baixa, consistente com uma perda de controlo por perda aerodinâmica abrupta e assimétrica. Os danos na hélice são consistentes com o motor estar a desenvolver potência no momento do impacto.

wreckage, was indicative of a relatively slow horizontal speed, consistent with a loss of control by an abrupt asymmetric aerodynamic stall. Damage to the propeller was consistent with the engine producing power at impact.

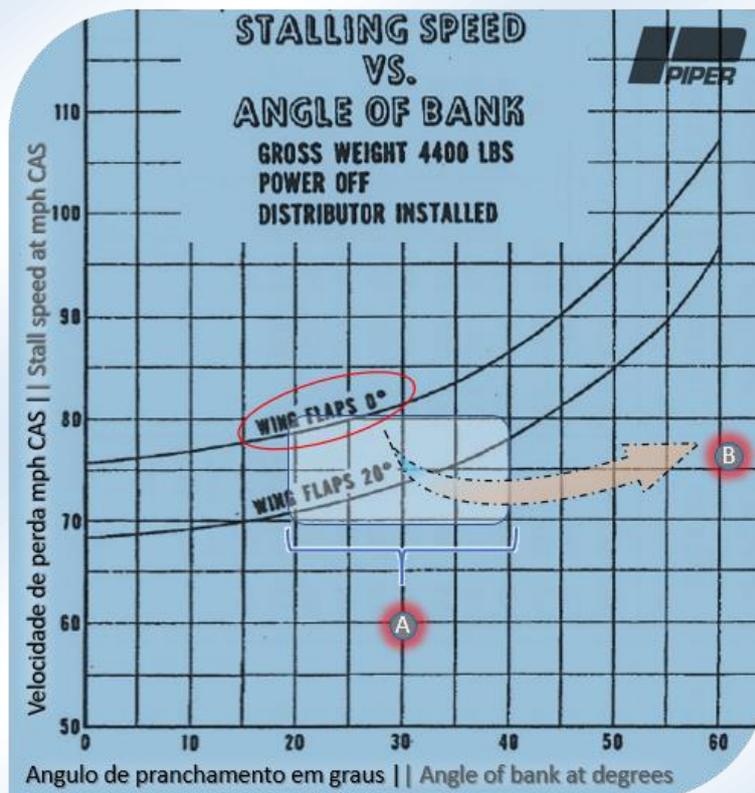
manobra e outros fatores podem aumentar a velocidade no ar na qual o avião irá entrar em perda. Como exemplo, o aumento do ângulo de pranchamento vai aumentar a velocidade de perda de forma exponencial, conforme detalhado no manual da aeronave e detalhado na figura 2.

Considerando declarações de testemunhas, é assumido um cenário A de um ângulo de pranchamento inicial entre os 20 e os 40 graus que no final da volta e já em perda aerodinâmica, se agravou para um valor acima dos 70° (cenário B). Segundo o piloto, a velocidade estaria em torno das 80 mph durante a fase inicial da volta à esquerda.

can increase the airspeed at which the airplane will stall. An example, increasing bank angle can increase stall speed exponentially as explained in the airplane's handbook and detailed in figure 2.

Considering witness statements, a scenario A with a bank angle between 20 and 40 degrees is assumed, which at the end of the turn and already in a stall condition, worsened to a value above 70° (scenario B). According to the pilot, the speed would be around 80 mph during the initial phase of the left turn.

**Figura 2** || Relação da velocidade perda com o ângulo de pranchamento

Estando a aeronave configurada com potência máxima aplicada e *flaps* recolhidos na volta, o gráfico dado pelo fabricante, representado na figura 2 acima, torna-se mais permissivo sem, contudo, alterar o princípio básico do aumento da velocidade

**Figure 2** || Stalling speed vs angle of bank

With a retracted flaps configuration and full power applied, the manufacturer's graph represented in figure 2 above, becomes more permissive, however, without changing the basic principle of increasing
