RELATÓRIO SUMÁRIO DE ACIDENTE COM AERONAVE
AIRCRAFT ACCIDENT SUMMARY REPORT
Falha de motor em voo e subsequente manobra de amaram
In-flight engine failure followed by a ditching manoeuvre
1- SINOPSE
1- SYNOPSIS

PROCESSO GPIAAF GPIAAF PROCESS ID 20/ACCID/2015		<i>Classificação Classification</i> Acidente Accident	
		<i>Tipo de evento Type of event</i> SCF-PP – Falha de sistema ou componente – grupo motopropulsor System/Component failure – Power-Plant	
OCORRÊNCIA OCCURRENCE			
<i>Data Date</i> 30-08-2015	<i>Hora Time</i> 11:40 UTC	<i>Local Location</i> 38°40.649'N 09°15.157'W Trafaria – Almada - Portugal	
AERONAVE AIRCRAFT			
<i>Tipo Type</i> CESSNA FR172H		<i>N.º de série Serial No.</i> 0318	<i>Matrícula Registration</i> CS-AHQ
<i>Categoria Category</i> Avião Airplane			<i>Operador Operator</i> Aero Vip
VOO FLIGHT			
<i>Origem Origin</i> Cascais (LPCS)		<i>Destino Destination</i> Cascais (LPCS)	
<i>Tipo de voo Type of flight</i> Aviação Geral - TA General Aviation - AW		<i>Tripulação Crew</i> 02	<i>Passageiros Passengers</i> 00
<i>Fase do voo Phase of flight</i> Manobra Maneuvering		<i>Condições de luminosidade Lighting conditions</i> Diurno Daylight

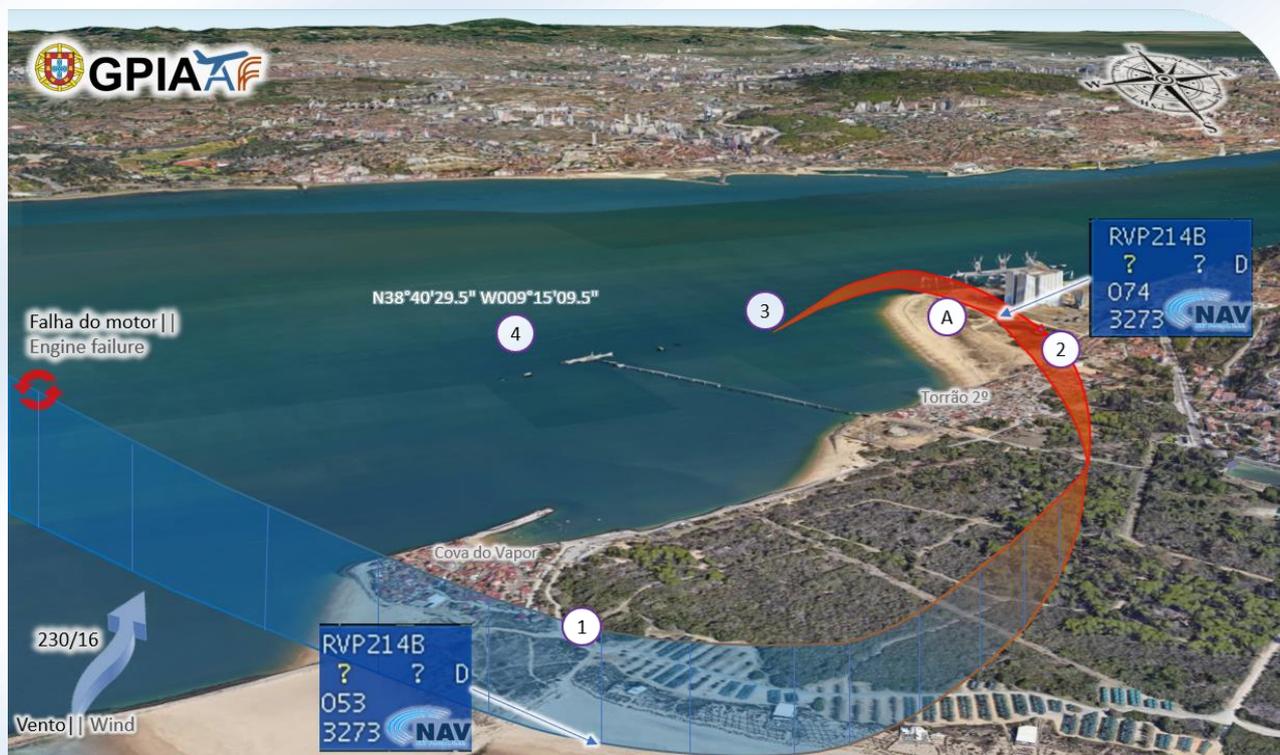
A cerca de 450 pés de altura sobre o terreno selecionado (ref.2 fig.1), imediatamente após a largada da manga, o motor parou por completo tendo sido referido pelos pilotos que “a hélice parou após um grande estrondo”.

Durante a referida volta, a aeronave perdeu altitude onde não foi possível completar os 180° e alcançar a praia. Já muito próximo da superfície da água, o piloto decidiu nivelar as asas, segurou o nariz em cima e amarou a aeronave (ref.3 fig.1).

At about 450 feet above the selected terrain (ref.2 fig.1), immediately after releasing the banner, the engine completely stopped, having the pilots reported “the propeller stopped after a big knock”.

During the maneuver, the aircraft lost altitude and it was not possible to complete the 180° turn and reach the beach. Already very close to the water surface, the pilot decided to level the wings, held the nose up and ditched the aircraft (ref.3 fig.1).

Figura 1
 Detalhes locais com trajetória estimada e posição final da aeronave

Figure 1
 Local details with estimated trajectory and aircraft resting position

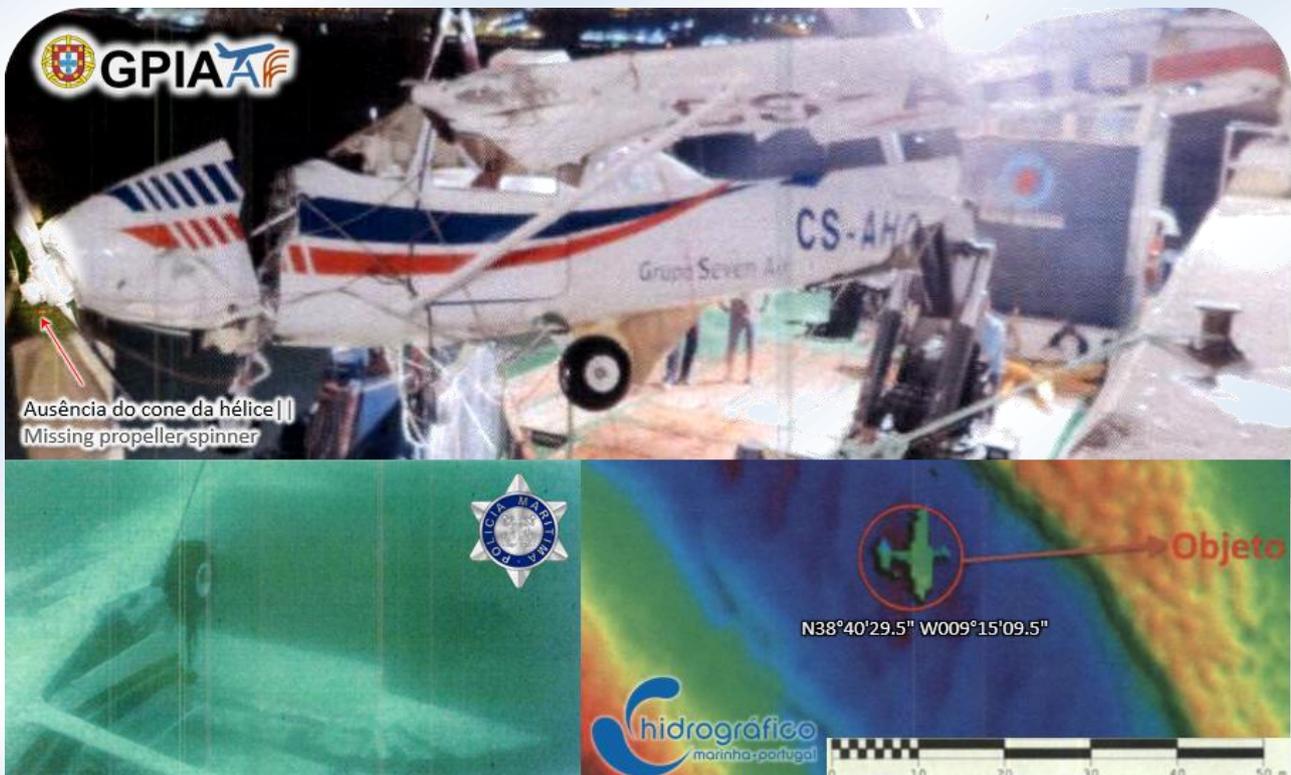
A aeronave foi localizada pelo Grupo de Mergulho Forense do Comando de Setúbal da Polícia Marítima após mapeamento do leito do rio Tejo realizadas por uma embarcação do Instituto Hidrográfico. A aeronave foi encontrada a cerca de 25 metros de profundidade na sua posição invertida com danos significativos.

Ambas as semi-asas, fuselagem e berço do motor sofreram deformações significativas, algumas das quais atribuídas ao processo de remoção da aeronave do fundo do rio Tejo.

The aircraft was located by the Setúbal Maritime Police Command Forensic Diving Group after mapping of the Tagus river riverbed carried out by a Hydrographic Institute vessel. The aircraft was found about 25 meters deep in its inverted position with significant damage.

Both wings, fuselage and engine mount suffered significant deformations, some of which were attributed to the removal process from the river bed.

Figura 2 || Localização e remoção da aeronave da água

Figure 2 || Aircraft location and removal from the water

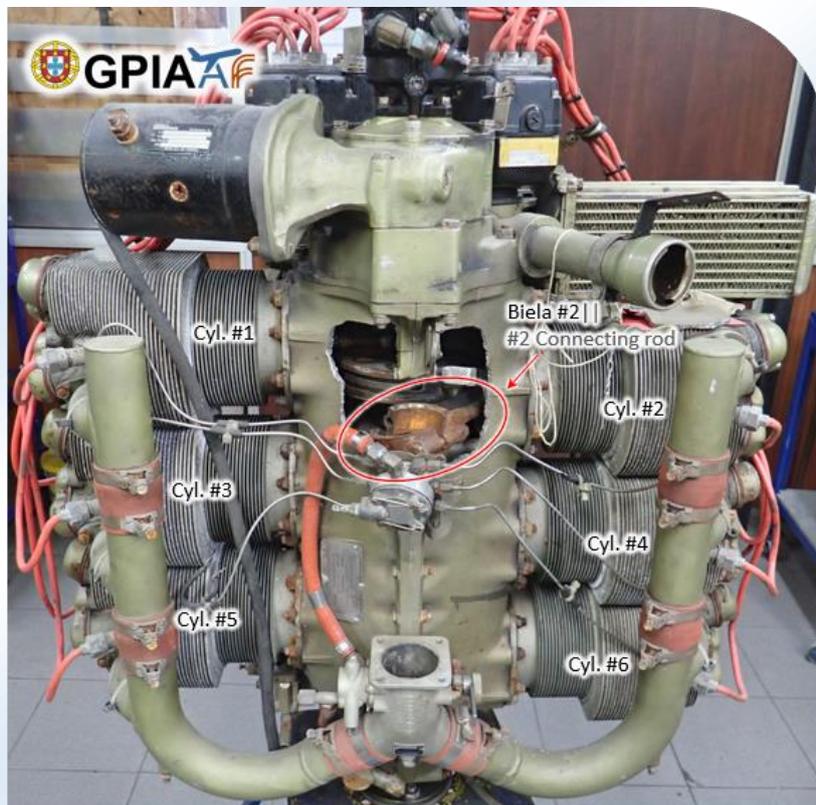
O motor apresentava o bloco partido na sua parte superior, junto ao cilindro #2. A quebra da cambota terá proporcionado a desintegração e deslocação da biela #2 que veio a colidir com a parede do bloco e consequente rutura do mesmo.

The engine case was found broken at the top, close to cylinder #2. The crankshaft failure on that area may have caused the connecting rod #2 separation and displacement, colliding with the case wall and consequent breakdown.

Figura 3 || **Figure 3**
Danos externos do motor || Engine external damage

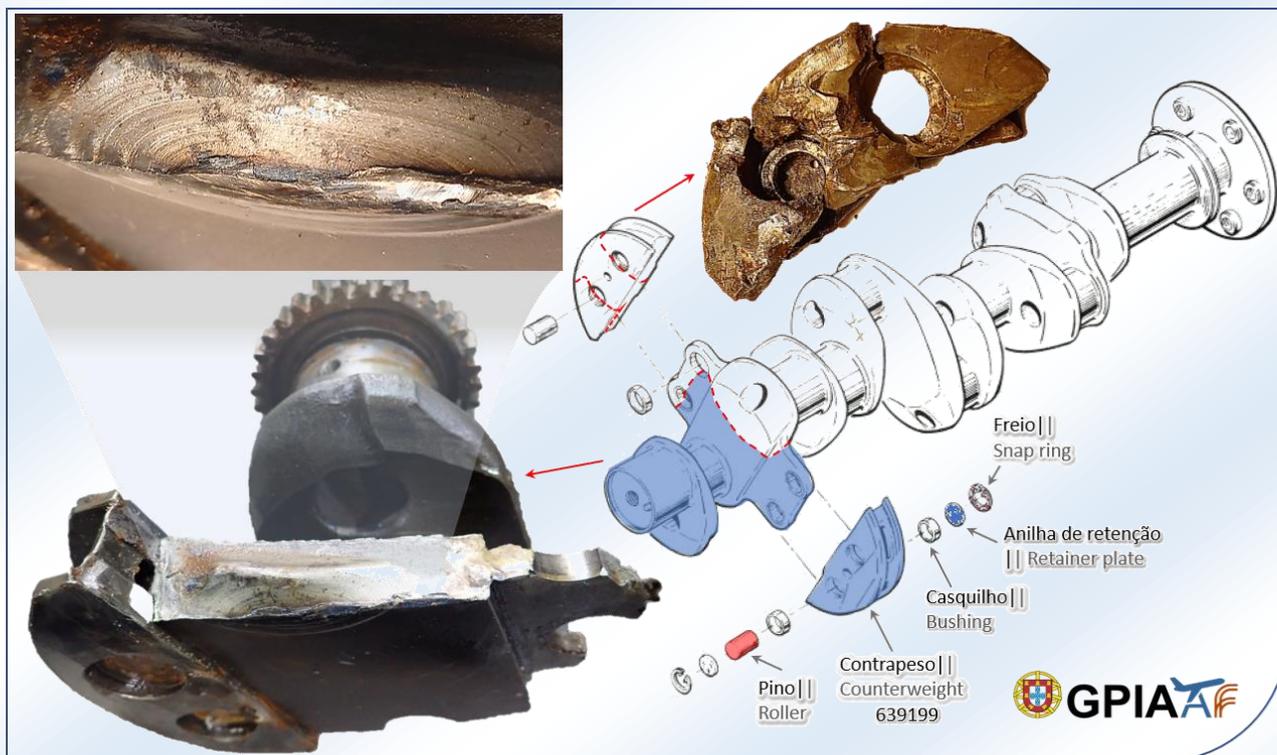
After opening the engine case and a detailed damage assessment, a crankshaft fatigue crack was observed near the connecting rod #2 journal with surface crack propagation compatible with failure mechanisms related with load cycles showing beach marks by cyclic mechanical stress loads applied to the component over time.

Figura 5 ||
Elementos do sistema CPVA e respetivos danos

Figure 5 ||
CPVA system layout and damage

- Continued crankshaft vibration absorption system (CVPA) degradation that significantly exposed itself in the accident flight with the release of one or more of its components,
- In sequence, the misaligned connecting rod #2 journals maintained mechanical contact and thermally weakening the crankshaft with consequent deformation,
- After releasing the banner with a consequent engine rotation increase and change/inversion of the loads on the crankshaft, those loads were enough to overcome its remaining mechanical strength, eventually failing.

From the assessment of the aircraft condition, the data collected from the occupants and from the available data evidenced in the condition of the components, the investigation establishes as probable cause for crankshaft failure, the centrifugal pendulum vibration absorption system (CPVA) continued degradation over the time.

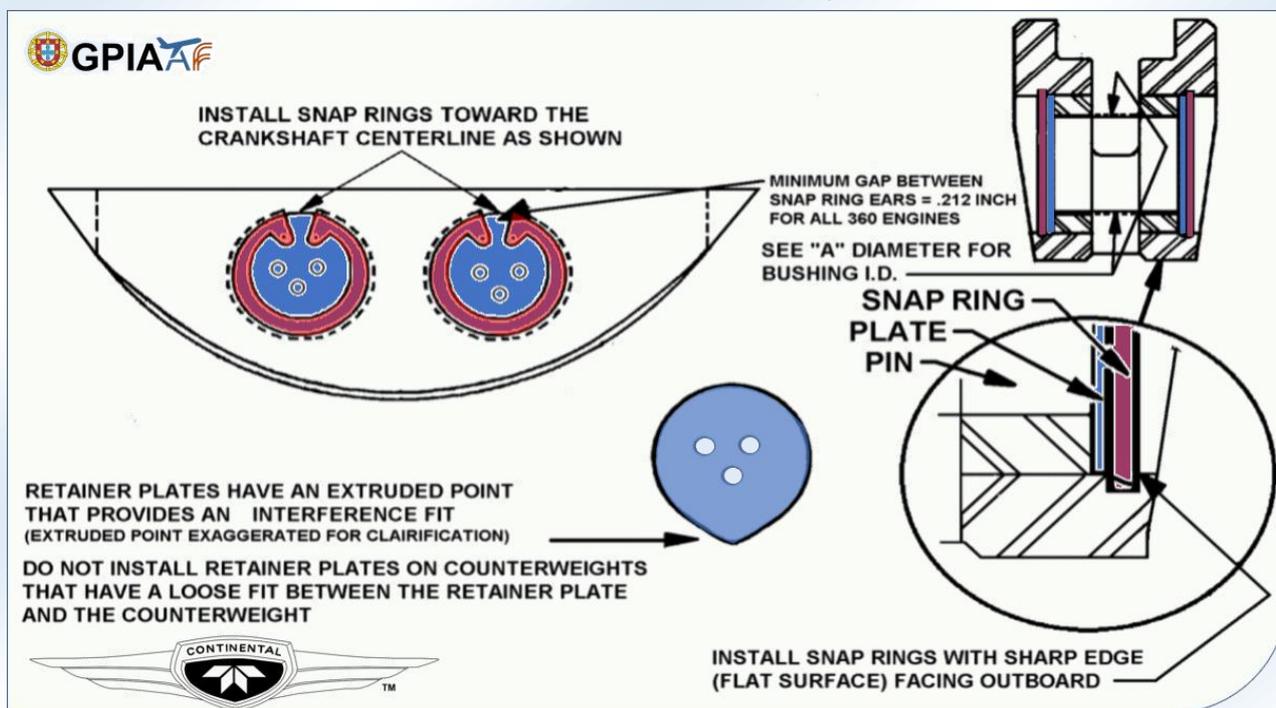
Crankshaft counterweight hanger blade and counterweight inspection as per referred SB00-3A, provides relevant information to the technicians to be used during the overhaul process. The task requires special tools, chemical solutions for salt bath nitrocarburising (*tuftriding*) hardening process detection, magnetic particle inspection by fluorescent method, ultrasonically inspection and close tolerance equipment to ensure proper acceptance or rejection criteria on those sensitive parts.

Figura 6 || Detalhe das instruções de inspeção do contrapeso pelo SB00-3A

Figure 6 || SB00-3A instructions detail for crankshaft counterweight

the overhaul service provider. No other data or acceptable means of compliance were provided to verify that those relevant engine parts were duly inspected against an approved acceptance criterion. As mentioned on the SB, mishandling of those close tolerance parts (0,001”), may result in irreparable damage to the crankshaft and/or counterweight.
