**RELATÓRIO SUMÁRIO DE ACIDENTE COM AERONAVE
AIRCRAFT ACCIDENT SUMMARY REPORT**

Falha do motor em voo durante treino de autorrotação || Engine failure in flight during autorotation training

PROCESSO GPIAAF GPIAAF PROCESS ID 04/ACCID/2013		Classificação Classification Acidente Accident	
		Tipo de evento Type of event Falha ou mau funcionamento de um sistema ou componente de uma aeronave – grupo motopropulsor System/component failure or malfunction – powerplant	
SFC-PP			
OCORRÊNCIA OCCURRENCE			
Data Date 05-05-2013 <small>DD-MM-AAAA</small>	Hora Time 09:15 UTC	Local Location N038° 20' 44", W008° 38' 03", Montevil – Alcácer do Sal	
AERONAVE AIRCRAFT			
Tipo Type HUGHES 269C		N.º de série Serial No. 1084	Matrícula Registration CS-HAZ
Categoria Category Helicóptero Helicopter			Operador Operator Escola de Aviação Aerocondor, S.A.
VOO FLIGHT			
Origem Origin Cascais (LPCS)		Destino Destination Cascais (LPCS)	
Tipo de voo Type of flight Aviação Geral - Instrução General Aviation - Training		Tripulação Crew 02	Passageiros Passengers 00
Fase do voo Phase of flight Em rota En-route		Condições de luminosidade Lighting conditions Diurno Daylight

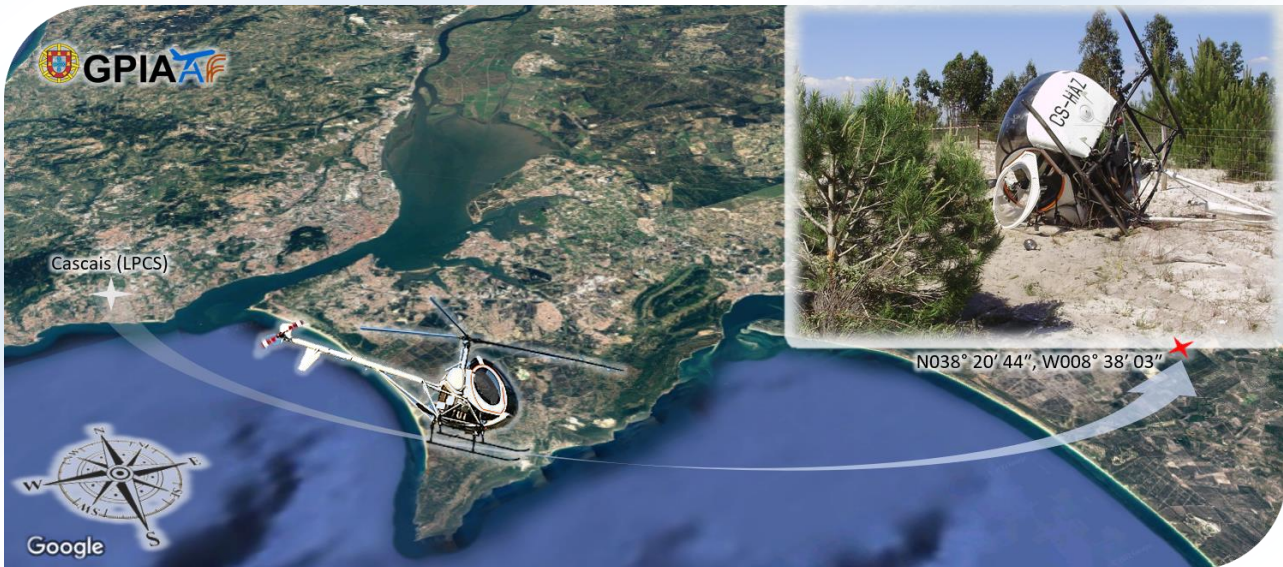
Figure 1

The contact with the ground was violent as a result of a flare with a main rotor in low energy state.

One of the main rotor blades struck and fractured the tail, the helicopter rotated out of control, becoming immobilized nearly in the inverted position.

Flight details and aircraft resting position

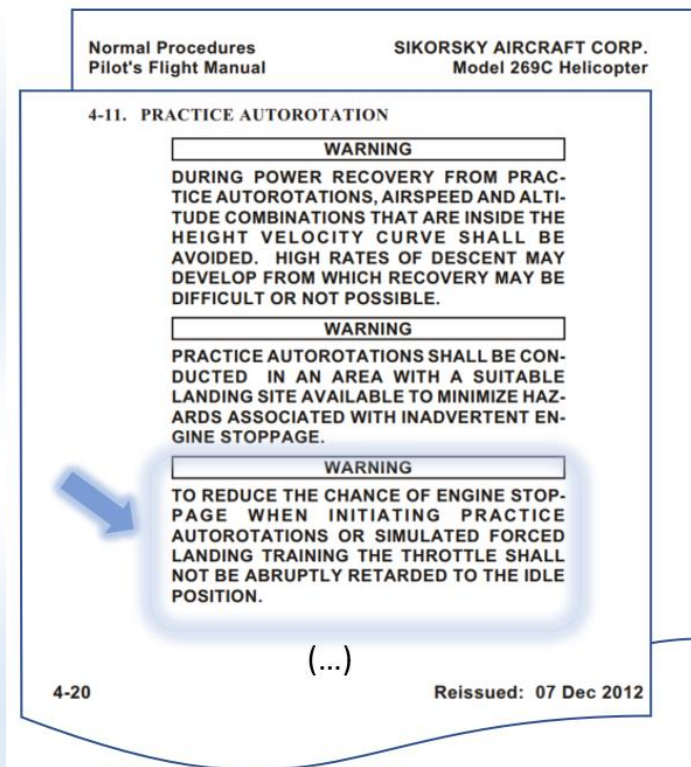
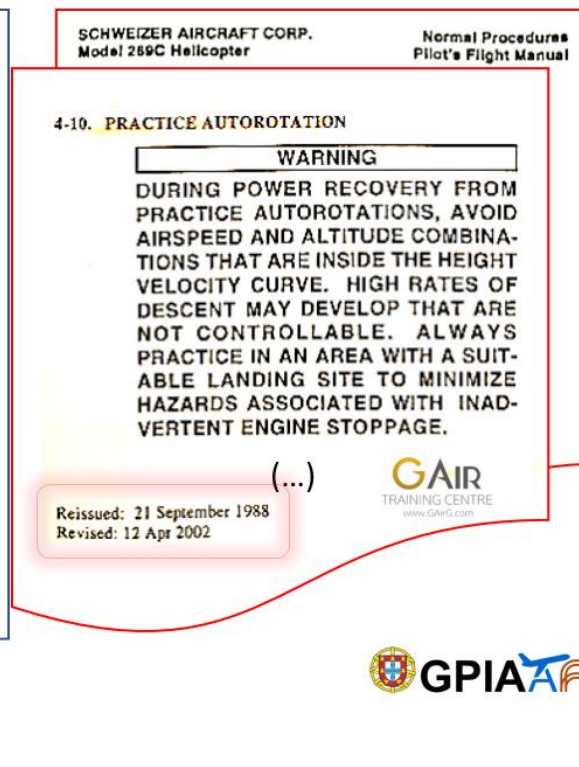
Figura 2 || **Figure 2**

At the time of the event, the operator held an outdated revision of the manual in which such procedures were not mentioned.

Flight Manual detail – practice autorotation
Source – Sikorsky Aircraft Corp.

At the time of the event (May 5th, 2013) the section of the Flight Manual regarding the autorotation practice (4-10) had a revision dated April 12th, 2002, and the Flight Manual available from the manufacturer had the revision dated on December 7th, 2012.

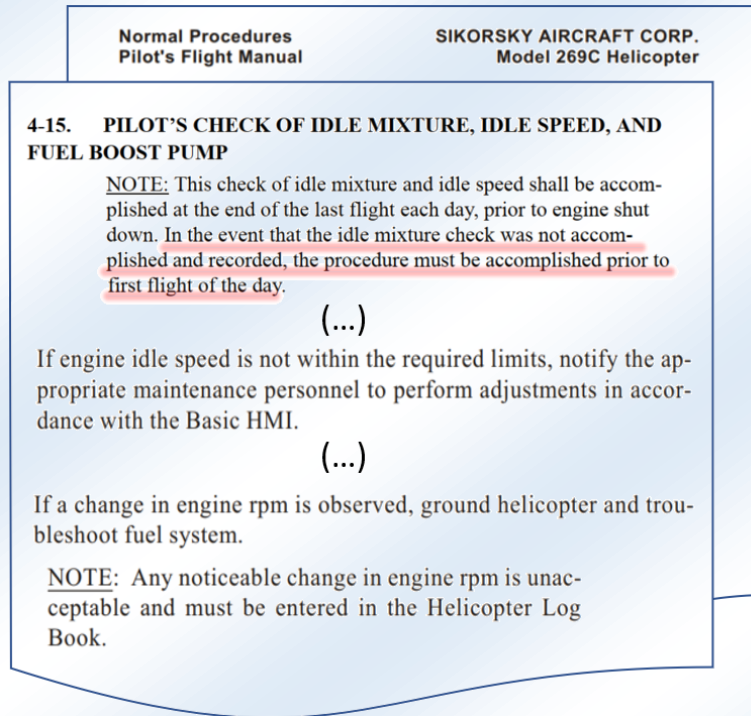
Figura 3 || **Figure 3**

The manufacturer mentioned in its section 4-15 of the Flight Manual the need to have a daily check to verify the correct operation of the engine controls

and idle after a sudden power reduction. If any discrepancy was found, the aircraft should be handed over to maintenance for proper adjustments.

Flight Manual detail – Pilot's check of idle mixture, idle speed and fuel boost pump
Source – Sikorsky Aircraft Corp.

There was no evidence from the crew or operator that these operational checks were carried out daily on the accident aircraft.
