**RELATÓRIO SUMÁRIO DE ACIDENTE COM AERONAVE
 AIRCRAFT ACCIDENT SUMMARY REPORT**

Inflight engine shutdown followed by emergency landing

PROCESSO GPIAAF GPIAAF PROCESS ID 2021/ACCID/04		Classificação Classification Acidente Accident	
		Tipo de evento Type of event SCF-PP – Falha de sistema ou componente – grupo motopropulsor System/Component failure – Power-Plant	
OCORRÊNCIA OCCURRENCE			
Data Date 18-11-2021	Hora Time 09:12 UTC	Local Location N41° 15' 14.459" W8° 29' 50.102" – Água Longa - Santo Tirso, Portugal	
AERONAVE AIRCRAFT			
Tipo Type CESSNA C152		N.º de série Serial No. 152-80125	Matrícula Registration CS-EDT
Categoria Category Avião Aircraft			Operador Operator Nortávia – Transportes Aéreos SA
VOO FLIGHT			
Origem Origin LPVL (Vilar da Luz - Portugal)		Destino Destination LPVL (Vilar da Luz - Portugal)	
Tipo de voo Type of flight Aviação geral – Instrução General Aviation - Training		Tripulação Crew 02	Passageiros Passengers 00
Fase do voo Phase of flight Decolagem Take-off		Condições de luminosidade Lighting conditions Diurno Daylight

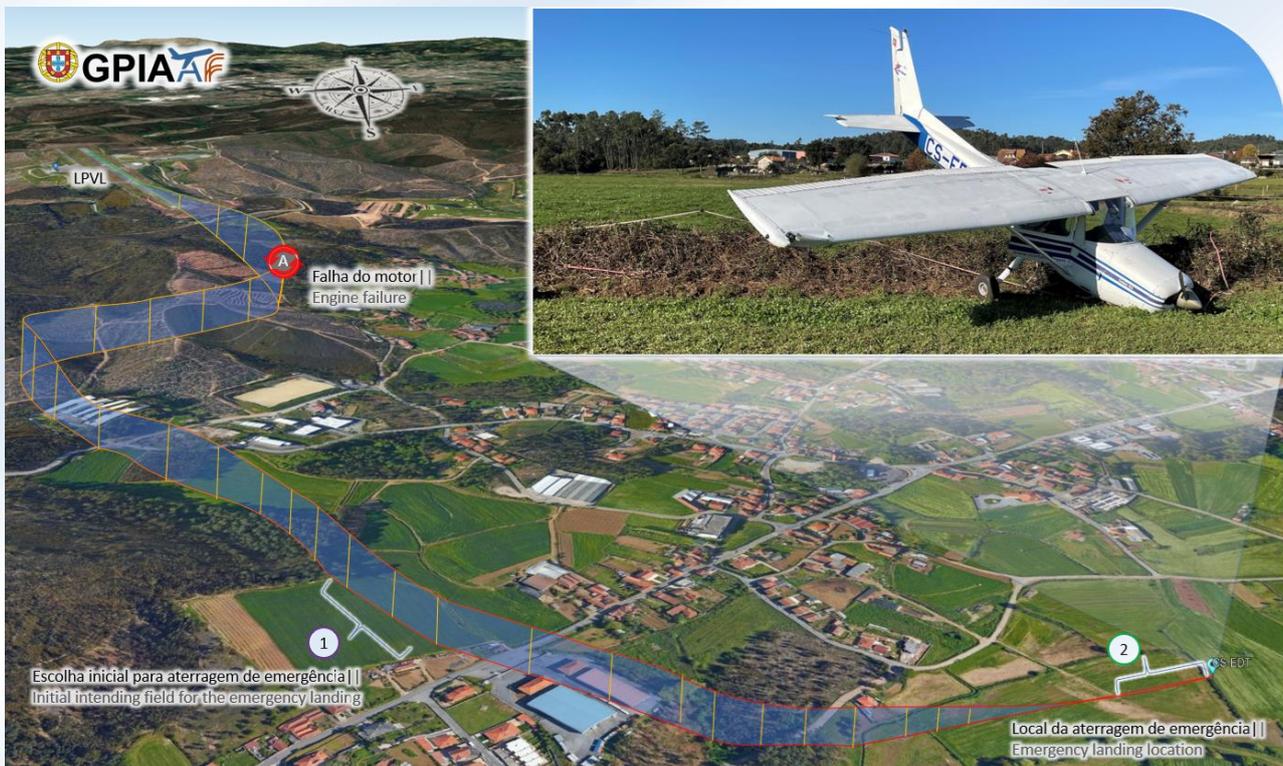
Figure 1
 Aircraft estimated trajectory detail and final position

During the initial climb on the runway heading, at an estimated 1000 feet (MSL), about 350 feet above the ground (AGL), when initiating a right turn into the crosswind, the engine lost all power (ref. A on fig. 1).

With the aircraft controls, the instructor tried, without success, an engine restart. Given the aircraft low height, they determined they wouldn't be able to return to the aerodrome and a terrain (area 1 detailed on figure 1 below) was selected to perform the forced landing.

The aircraft was configured for landing, however, due to the high speed on final, the conditions for a safe manoeuvre were not met, which led the instructor pilot to choose a second location for the landing further ahead, allowing energy management by changing the flaps position.

The landing was performed with flaps retracted, having the aircraft ran for about 80 meters over the soft ground (ref. 2 of fig. 1) until it hit and was immobilized on a small wall hidden by vegetation.

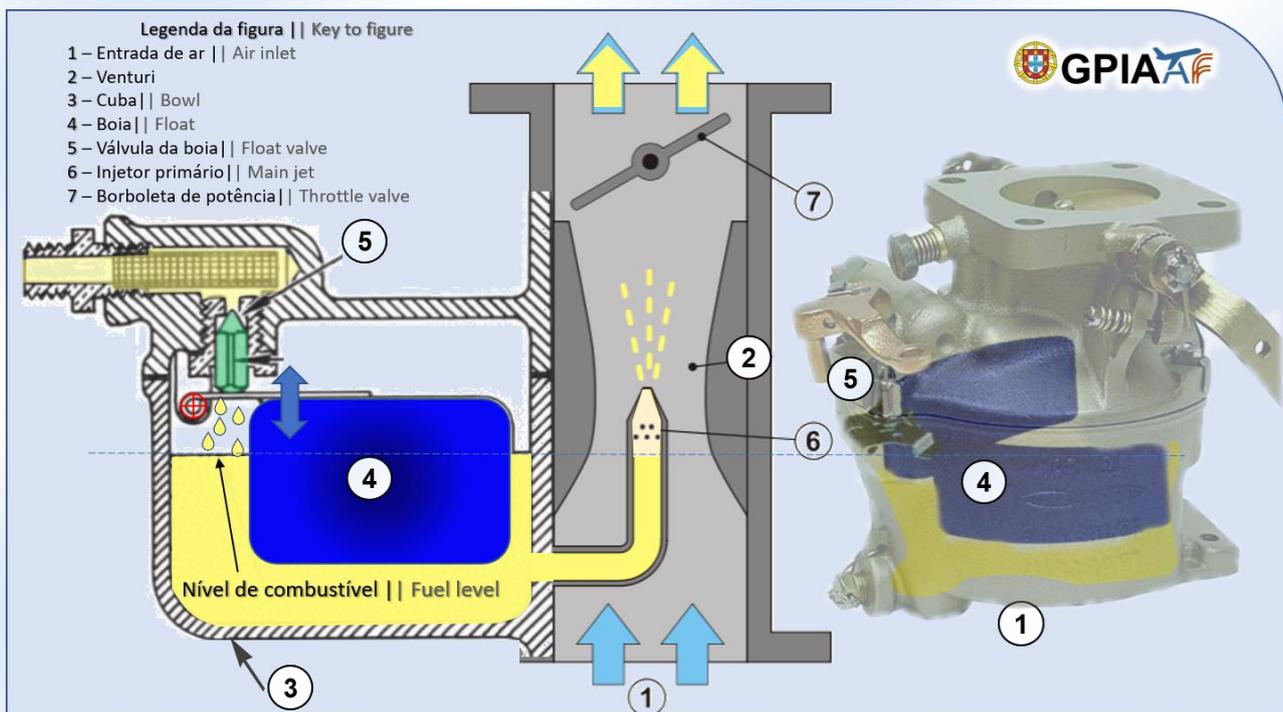
Figure 2 || Carburetor schematics and MA-3PA detail

The air and metered fuel mixing are supplied to the cylinders by the carburetor. As the fuel rises in the bowl (ref. 3 on fig.2), it lifts a float (4) that is hinged over the float valve (5), controlling the fuel at the carburetor inlet. When the fuel level rises far enough in the bowl, the float valve begins to partially restrict or completely close the fuel flow to the bowl. The height of the fuel in the discharge nozzle (6) is controlled by the float position and the float valve in the float chamber or bowl (fuel level represented with a dashed blue line on figure 2).

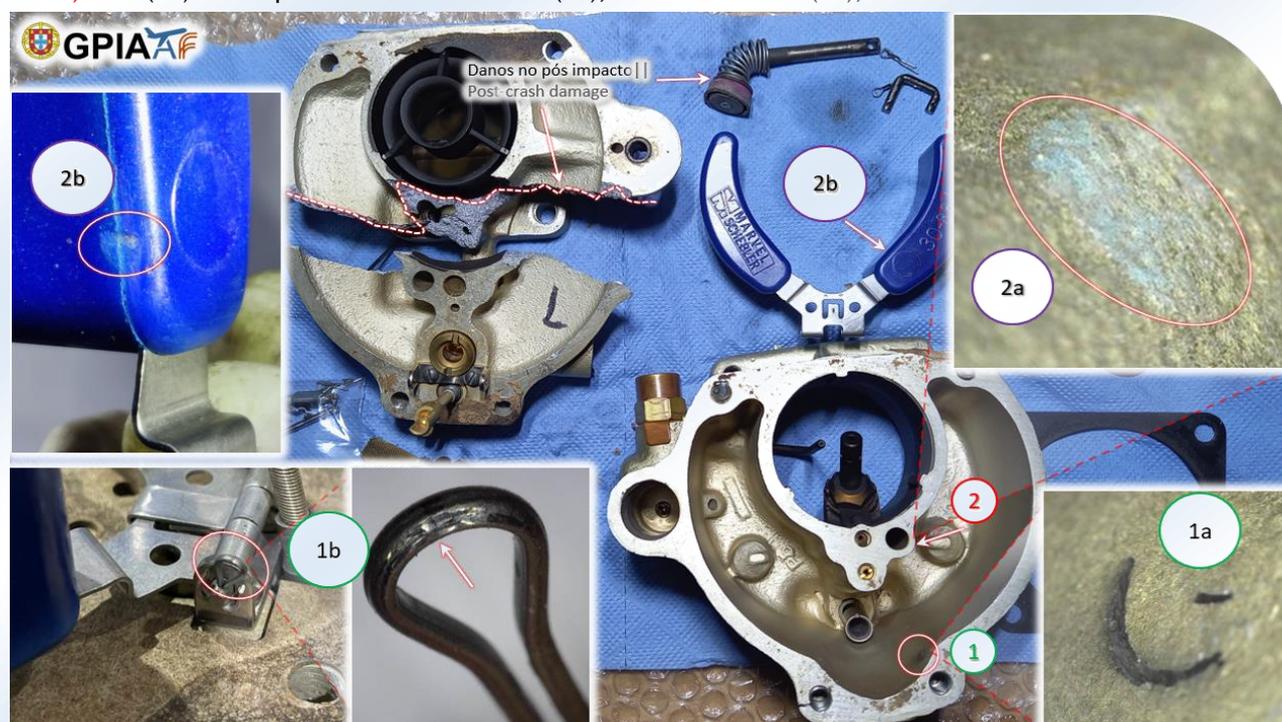
Figure 3 ||
Carburetor findings

During the internal evaluation of the set, two relevant anomalies were identified inside the tank, characterized by interference between moving parts, in particular:

- 1) Float shaft cotter pin (1b) with bowl wall (1a),
- 2) Float valve pontoon (2b) with the bowl's throttle bore wall (2a),

Both discrepancies detected are not attributed to the accident and may had resulted from non-compliance with clearance requirements between parts as specified in the manufacturer's manual (MSACSM Rev-1 Chg-0 of 15 May 2013).

The performed assessment revealed a misalignment on the float assembly and their support promoting both contacts 1 and 2 as above described in figure 3. It is likely that contact 1, although outside the specifications, did not contribute to the mechanical seizure of the set due to close position to the axis.

Regarding anomaly 2, with clear signs of wear due to rubbing between the float and the inner wall of the bowl, this probably caused the assembly to seize and made it impossible for fuel to enter the bowl and consequently resulted in the engine failure.

The damaged carburetor was sent to the manufacturer for review under NTSB and FAA oversight. The main conclusions point to the confirmation of the two observed interference zones described on figure 3 above.

it is recommended that the manufacturer reassess the assembly process method for checking the constant fuel level system constituent components clearances or interference on carburetors, in order to consider those tasks as critical tasks requiring an independent inspection by a qualified person as required by EASA part 145.A.48.

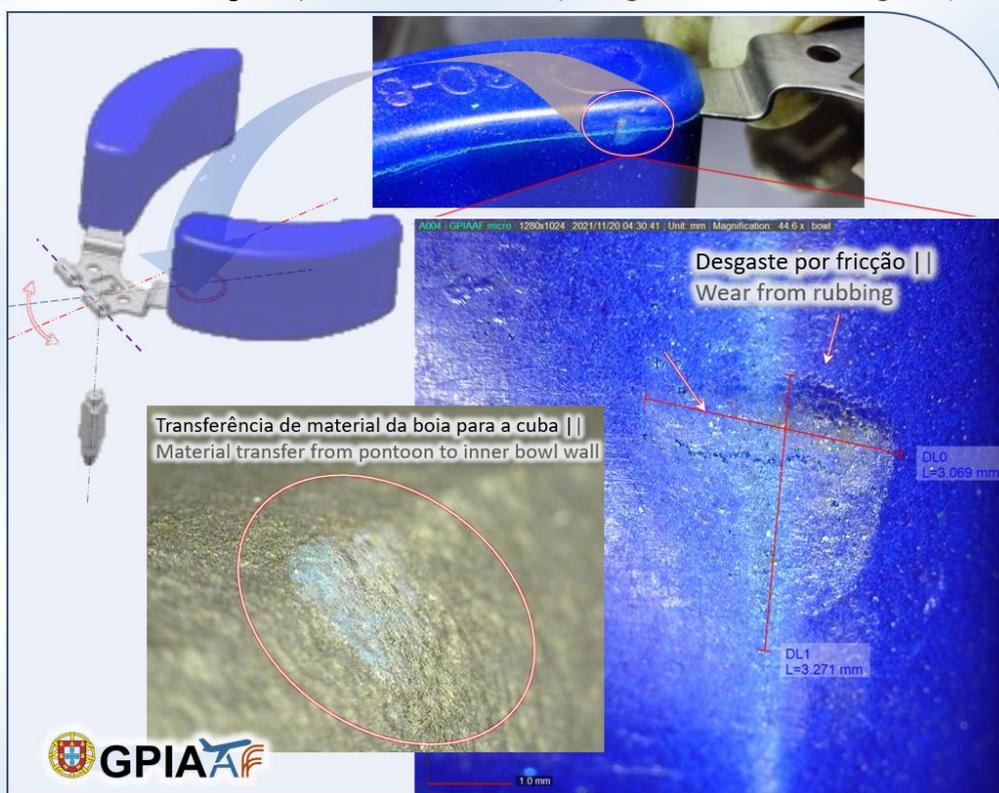
Figure 4 below details the damage found on the float due to interference with the bowl inner wall (damage identified as 2 in figure 3).

Pontoon damage detail and material transfer to the bowl

To the carburetor internal failure may have contributed the mechanical interference between the float and the bowl, which caused wear by rubbing, creating a groove in the float and limiting its free movement in the bowl.

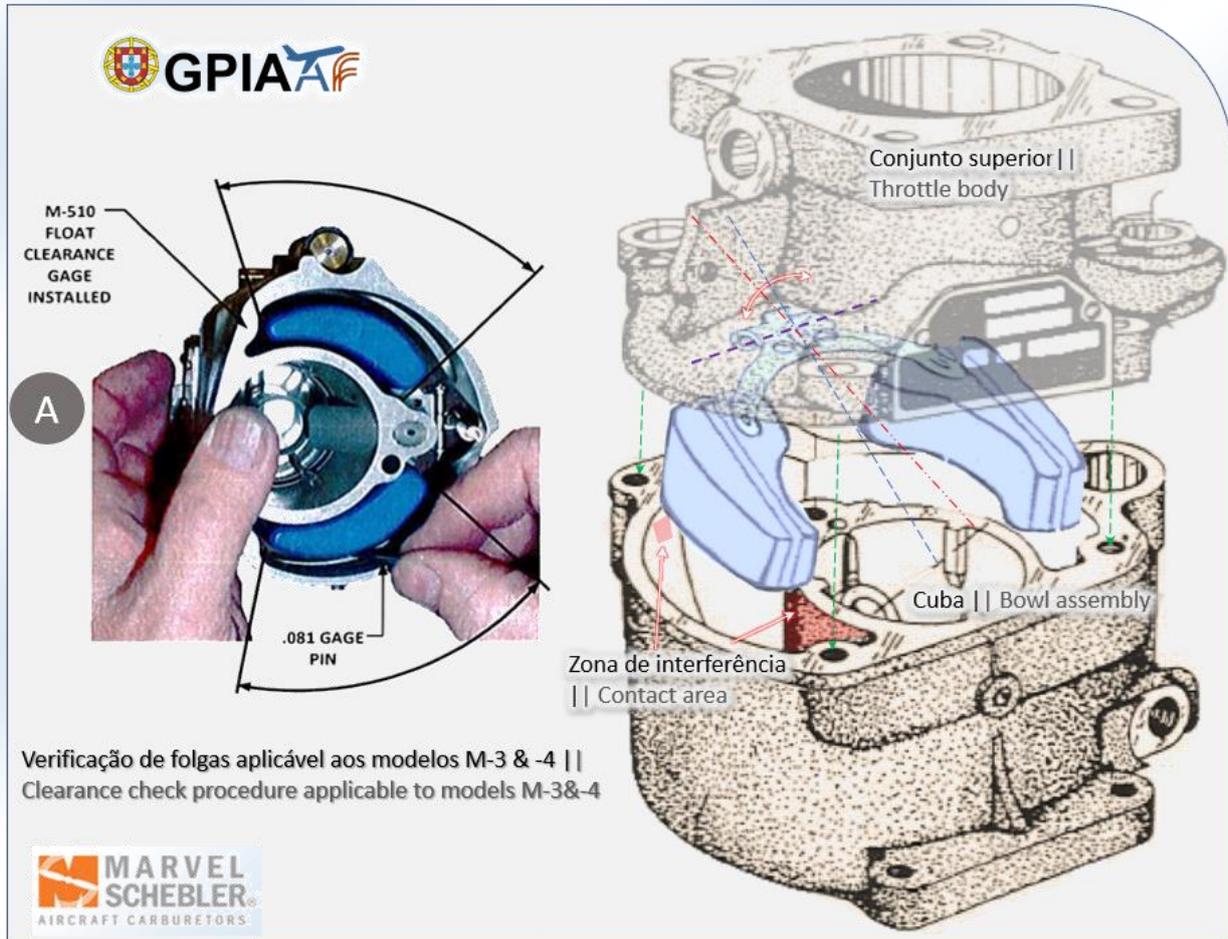
Figure 5

The float should not be so close to the body that the gauge will bind at any point around either of the two floats. The clearance may be adjusted by loosening and repositioning the float bracket.
