Gabinete de Prevenção e Investigação de Acidentes
com Aeronaves e de Acidentes Ferroviários
*Office for the Prevention and Investigation of Accidents
in Civil Aviation and Rail (SIA/NIB PT)*

CIVIL AVIATION

Quarterly Bulletin Publication

02/2022

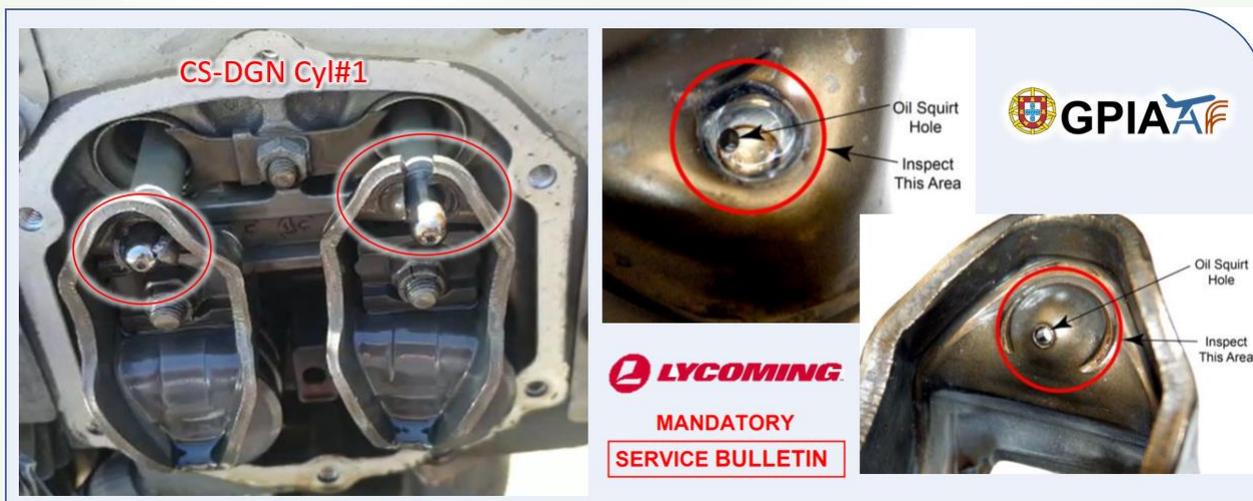
Figura 1 || Figure 1

Detalhe cilindro #1 CS-DGN e MSB Lycoming n.º 639 || CS-DGN cyl #1 and Lycoming MSB No.639

The flight crew did not detect any leakage of fluids after the flight. The operator's maintenance staff assessed the condition of the aircraft's Lycoming TO-360-E1A6D engine and found both intake and exhaust pushrod sockets damaged on cylinder #1.

Due to the understanding of the operator's CAMO of the requirements regarding Lycoming Mandatory Service Bulletins (MSB), the MSB No. 639 was found not accomplished as required (at every 50 hours until 500 hours of engine operation). This MSB was issued by Lycoming in response to field reports of damaged rocker arms on new, rebuilt, or overhauled engines with less than 500 hours of operation, as was the case. Lycoming has initiated an investigation into these instances and established that until root cause and corrective action can be determined, as a precaution, inspections must be completed at 50-hour intervals in accordance with MSB No. 639's instructions.

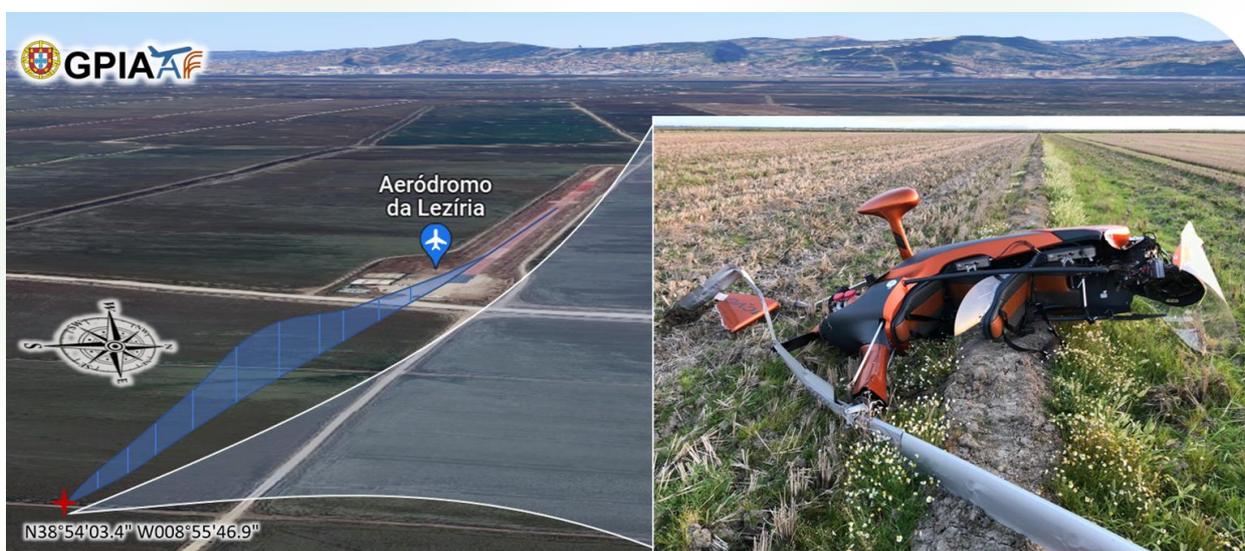
Figura 1 ||
Estimativa da trajetória e posição final da aeronave

Figure 1 ||
Aircraft estimated trajectory and final position

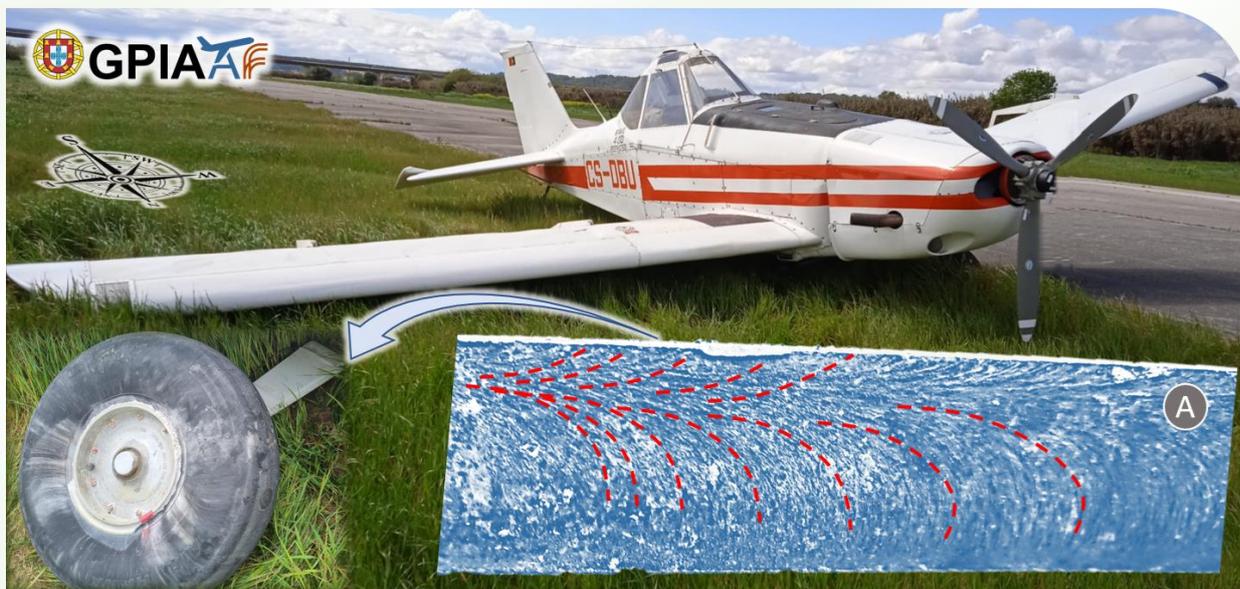
Figura 1

Detalhe do processo de fratura da perna do trem direito
 As condições meteorológicas na região eram de céu parcialmente nublado com visibilidade de 10 km ou superior. A temperatura do ar era de 15°C e o ponto de orvalho de 6°C. O vento reportado era de Noroeste com 9 nós e rajadas até 17 nós.

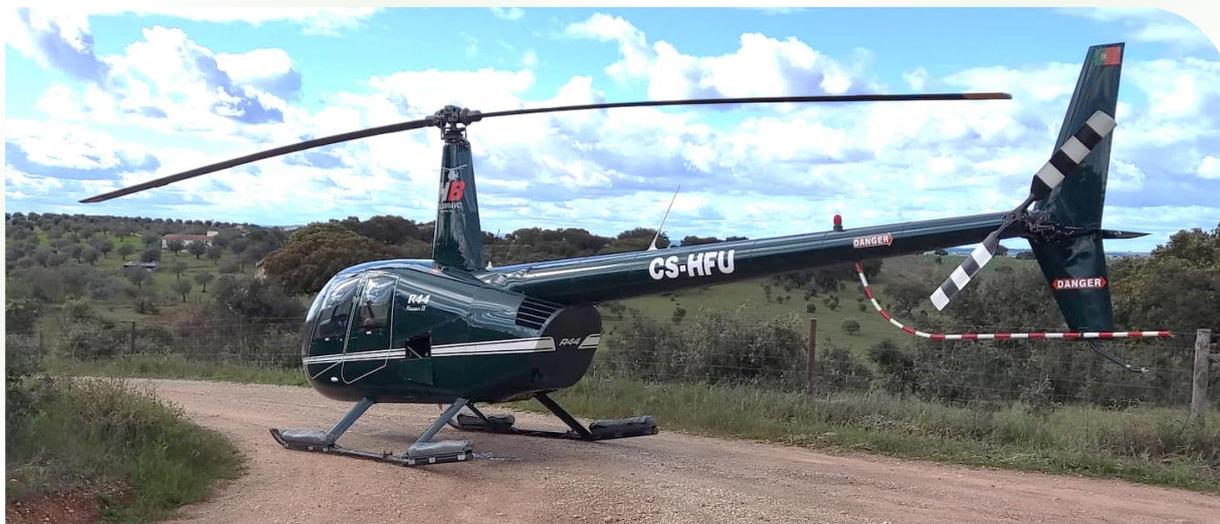
Figura 1
Posição final da aeronave

As he was unable to maintain altitude, the pilot decided to perform a precautionary landing, having chosen a location at the intersection of two rural roads. In the final phase of the controlled descent, when he tried to establish a steady flight, he immediately noticed that the rotor RPM dropped below the established limits and the audible and light warning was activated. The pilot then performed a "rolled" landing with little horizontal speed, having immobilized the helicopter in a few meters. He performed normal cut-off and helicopter egress procedures. Outside, he observed signs of a significant oil leak from the engine cowlings and on the ground.

Figure 1
Aircraft final position

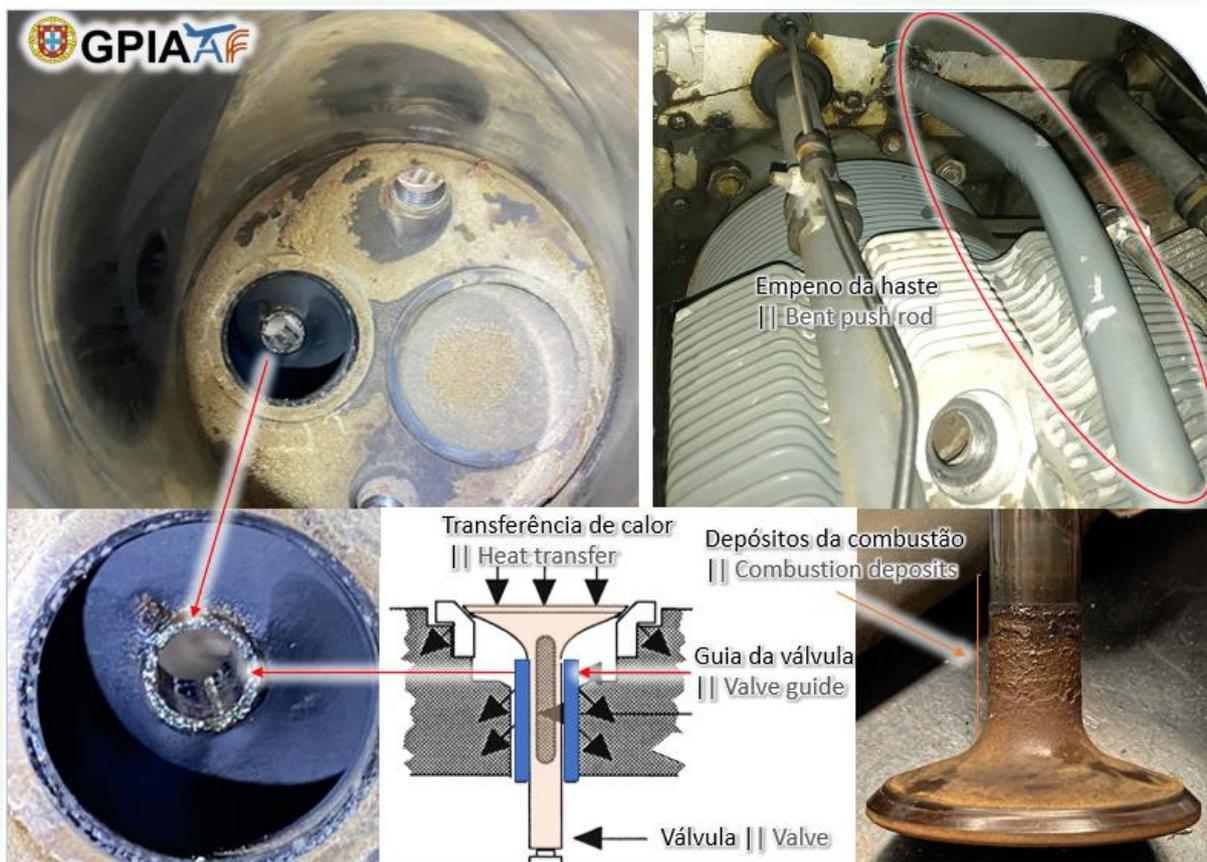
Figura 2 || Figure 2
Estado e funcionamento da válvula de escape || Exhaust valve condition and schematics

Após uma avaliação da condição da aeronave e aos seus componentes, procedeu-se a uma análise detalhada ao motor onde foi constatada a falha da haste de comando da válvula de escape por prisão da respetiva válvula, conforme mostrado na figura 2 acima.

É provável que a prisão da válvula tenha tido origem na acumulação de depósitos resultantes da combustão e solidificação do óleo de lubrificação entre a haste da válvula e a sua sede, provocando erosão da superfície da mesma, com a consequente degradação e bloqueio mecânico.

- Compliance with the Lycoming 388C and SB 301B MSBs every 100h/engine instead of the established 300h;
- Considering the SI 1425A and SL L171, namely carrying out engine oil sampling and analysis at each 25FH or 50FH oil change (the possibility of carrying out the oil change every 25h instead of the specified 50h is still under evaluation);
- Regarding the monitoring equipment, the aircraft manufacturer, Robinson, has no retrofit available for the R44 II of the operator's fleet with manufacturing

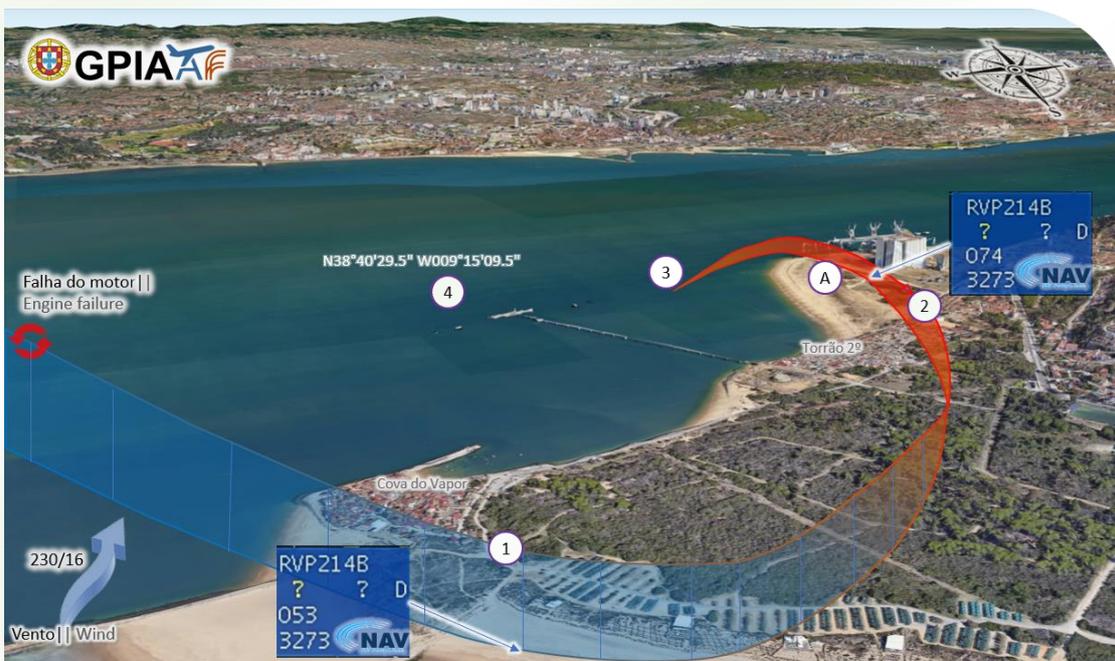
Figura 1

Already very close to the water surface, the pilot decided to level the wings, held the nose up and ditched the aircraft (ref.3 fig.1).

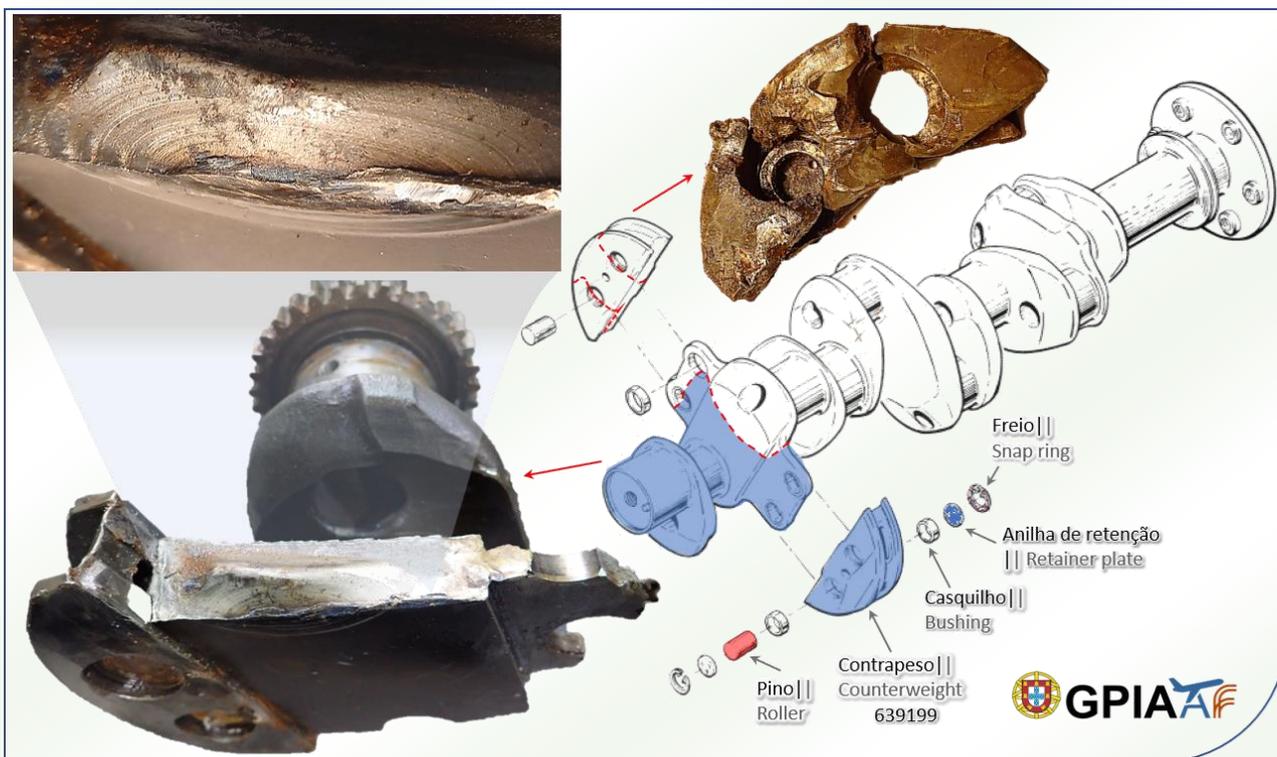
After opening the engine case and performing a detailed damage assessment, a crankshaft fatigue crack was observed near the connecting rod #2 journal with surface crack propagation compatible with failure mechanisms related with load cycles showing beach marks by cyclic mechanical stress loads applied to the component over time.

Figura 2 || Elementos do sistema CPVA e respetivos danos

Figure 2 || CPVA system layout and damage

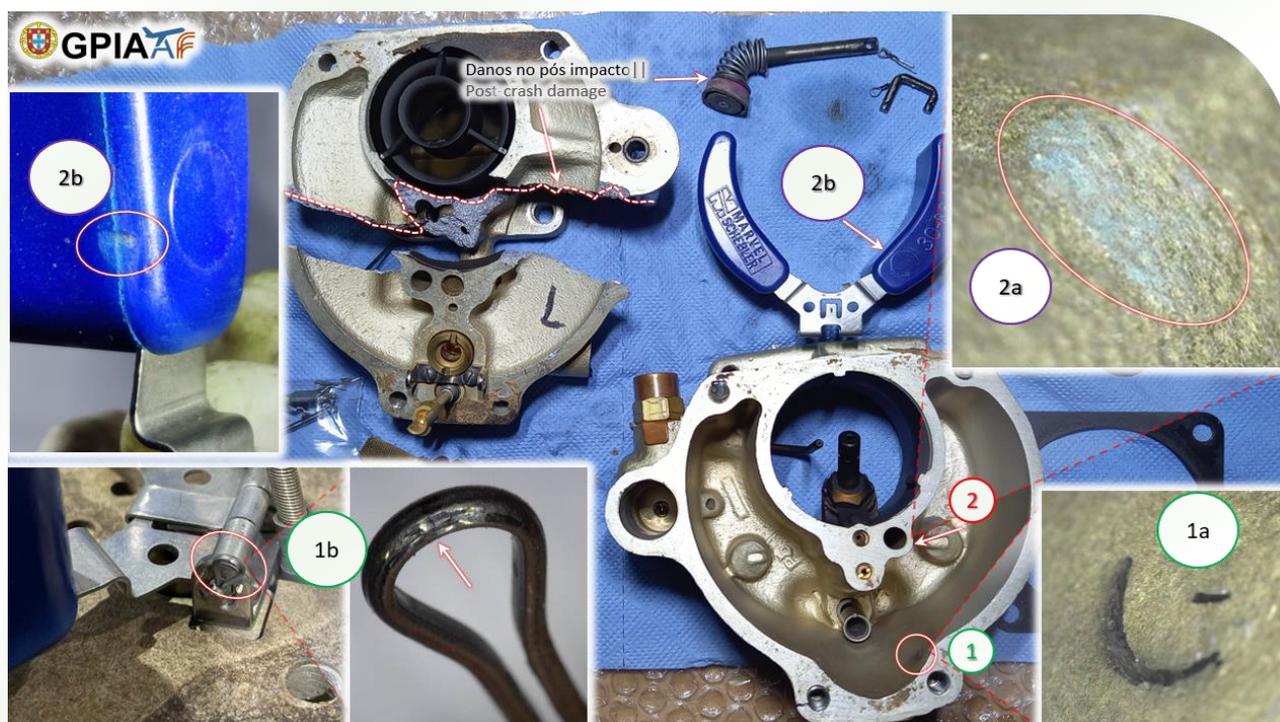
Figura 2 || **Figure 2**

- 1) Float shaft cotter pin (1b) with bowl wall (1a),
- 2) Float valve pontoon (2b) with the bowl's throttle bore wall (2a),

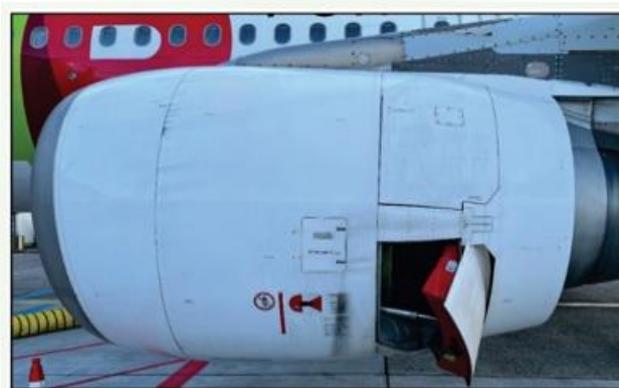
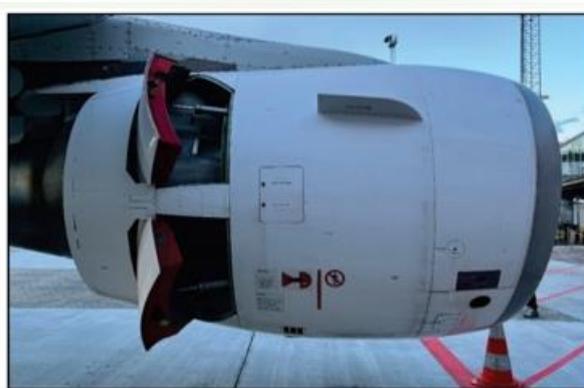
Figura 1 ||

Detalhes da condição do rev#1

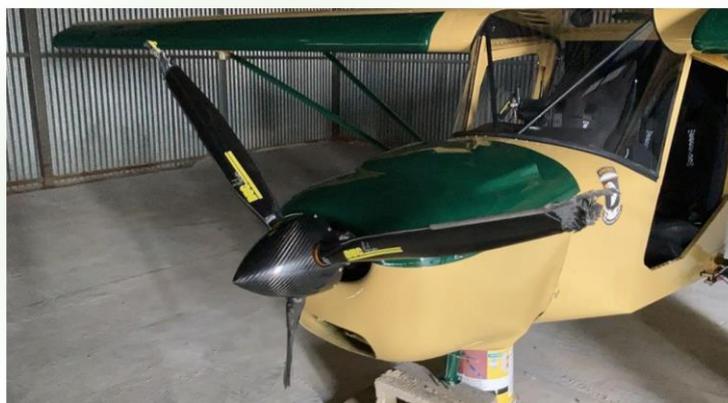
Figura 1 || Figure 1
Condição do trem de nariz do ultraleve || Ultralight nose landing gear condition

A causa determinada pelo CIAIAC para o acidente foi a aterragem com velocidade vertical excessiva com toque inicial na pista com o trem de nariz.
