NOTA INFORMATIVA DE ACIDENTE COM AERONAVE
AIRCRAFT ACCIDENT INFORMATION NOTICE

PROCESSO GPIAAF GPIAAF PROCESS ID 2022/ACCID/03		<i>Classificação Classification</i> Acidente Accident	
		<i>Tipo de evento Type of event</i> LOC-I	
OCORRÊNCIA OCCURRENCE			
<i>Data Date</i> 15-JUL-2022	<i>Hora Time</i> 18:55 UTC	<i>Local Location</i> N41°03'42.1", W007°04'00.1" Vila Nova de Foz Côa, Guarda, Portugal	
AERONAVE AIRCRAFT			
<i>Tipo Type</i> Air Tractor, AT-802F		<i>N.º de série Serial No.</i> 802A-0733	<i>Matrícula Registration</i> CS-EDY
<i>Categoria Category</i> Avião Airplane			<i>Operador Operator</i> AgroMontiar
VOO FLIGHT			
<i>Origem Origin</i> LPVZ - Viseu		<i>Destino Destination</i> LPVZ - Viseu	
<i>Tipo de voo Type of flight</i> Combate aos incêndios Fire fighting		<i>Tripulação Crew</i> 01	<i>Passageiros Passengers</i> 00
<i>Fase do voo Phase of flight</i> Manobra Manoeuvring		<i>Condições de luminosidade Lighting conditions</i> Diurno Daylight	
CONSEQUÊNCIAS CONSEQUENCES

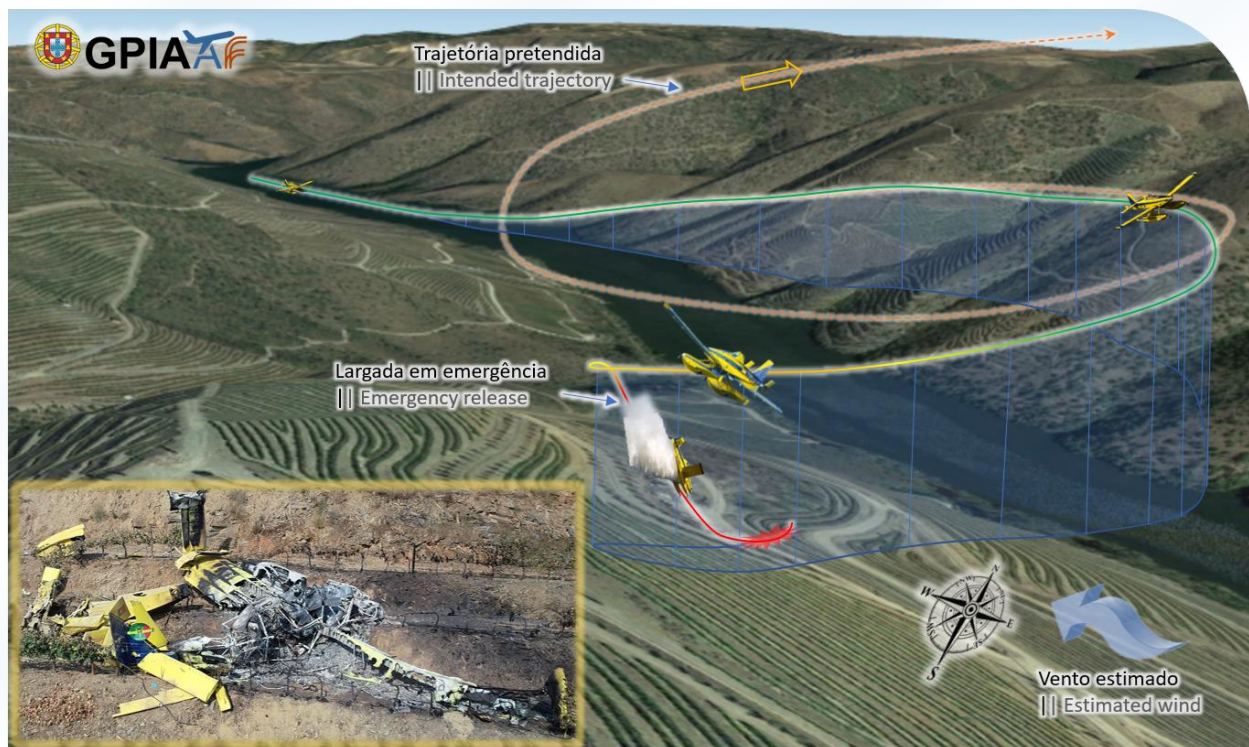
According to witnesses, after loading the water in the river, A01 climbed-out in a right-hand turn, and having already cleared the top of the hill on the left bank of the Douro River, with a height of about 330 meters (1080 feet), began an abrupt nose and right wing down movement. This movement was immediately followed by the pilot's action with the emergency release of the water load being carried.

Due to the loss of control and without regaining attitude, the aircraft initially collided with the right wing on a first terrace, continuing with an energy dissipation dynamic along the following terraces

Figura 1 || Figure 1
Trajetória estimada da aeronave || Aircraft estimated flight path

Nota: a estimativa da trajetória da aeronave nos últimos minutos do voo acima apresentada tem por base depoimentos de testemunhas. A aeronave tinha instalado um sistema de seguimento operacional de baixa precisão e o piloto usava um dispositivo móvel que ficou severamente danificado, que ainda assim, a investigação realizará, por todos os meios ao seu alcance, esforços no sentido de extrair informação para determinar a trajetória e parâmetros de voo relevantes com o objetivo de detalhar e confirmar as informações disponíveis até ao momento.

Note: The above image with the estimated aircraft trajectory during the last minutes of flight is based on witness statements. The aircraft had installed a low-precision operational tracking system and the pilot had onboard a mobile device that was severely damaged during the crash, yet the investigation will make every effort to extract information to determine the relevant trajectory and flight parameters in order to detail and confirm the information available so far.
