NOTA INFORMATIVA DE ACIDENTE COM AERONAVE AIRCRAFT ACCIDENT INFORMATION NOTICE

PROCESSO GPIAAF GPIAAF PROCESS ID 2022/ACCID/04		Classificação Classification Acidente Accident	
		Tipo de evento Type of event LALT – Collision with powerlines	
OCORRÊNCIA OCCURRENCE			
Data Date 01-SET-2022	Hora Time 18:22 UTC	Local Location Paranhos, Amares, Portugal - 41°40'29.4"N, 8°21'05.8"W	
AERONAVE AIRCRAFT			
Tipo Type Bell 412		N.º de série Serial Nr. 33064	Matrícula Registration EC-MEJ
Categoria Category Helicóptero médio Medium rotorcraft			Operador Operator Helibravo – Aviação Lda.
VOO FLIGHT			
Origem Origin Arcos de Valdevez		Destino Destination Arcos de Valdevez	
Tipo de voo Type of flight Combate aos incêndios Fire fighting		Tripulação Crew 01	Passageiros Passengers 00
Fase do voo Phase of flight Manobra Manoeuvring		Condições de luminosidade Lighting conditions Diurno Daylight	
CONSEQUÊNCIAS CONSEQUENCES			
Lesões Injuries	Tripulação Crew	Passageiros Passengers	Outros Other
Fatais Fatal	-	-	-

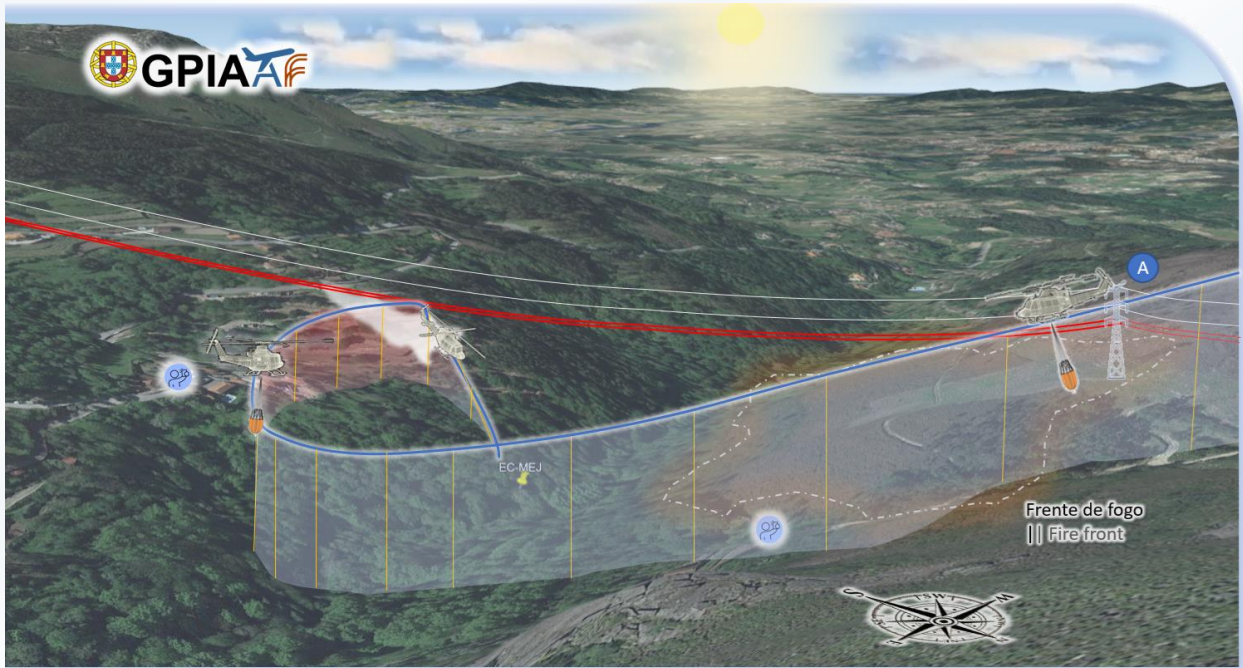
Figura 1 || Figure 1

At 18:22, during the said turn to the right, the pilot was surprised by the position of the high voltage line in front of him, immediately releasing the water while trying to maneuver to the right in descent to avoid the collision. He ended up colliding with the two lower cables of the power line, initially with the main rotor and then with the tail rotor that separated from the aircraft becoming intertwined in one of the cables of the high voltage power line.

Estimativa da trajetória e impacto com os cabos elétricos || Estimated trajectory and impact with power lines

The segment of power line involved in the event consists of a 1016 meters line supported by two transmission towers. The power line consists of eight aluminium/steel conductors (two three-phase lines) and two top guard cables. The impact point with the two lower cables was about 342 meters from the northerly tower (A) at a height of 81 meters from the ground.
