RELATÓRIO SUMÁRIO DE ACIDENTE COM AERONAVE
AIRCRAFT ACCIDENT SUMMARY REPORT
**Aterragem de emergência por falha no sistema de
 lubrificação do motor**
**Emergency landing due to engine lubrication
 system failure**
1- SINOPSE
1- SYNOPSIS

PROCESSO GPIAAF GPIAAF PROCESS ID 37/ACCID/2014		<i>Classificação Classification</i> Acidente Accident	
		<i>Tipo de evento Type of event</i> SFC-PP – Falha ou mau funcionamento de sistema ou componente, grupo motopropulsor System/Component failure or malfunction, power plant.	
OCORRÊNCIA OCCURRENCE			
<i>Data Date</i> 19-12-2014	<i>Hora Time</i> ~16:58 UTC	<i>Local Location</i> 39°50'47"N 8°37'58"W – Quinta de São Lourenço - Pombal, Portugal	
AERONAVE AIRCRAFT			
<i>Tipo Type</i> CESSNA (Reims Aviation) F172F		<i>N.º de série Serial No.</i> 0153	<i>Matrícula Registration</i> CS-AKH
<i>Categoria Category</i> Avião Aircraft			<i>Operador Operator</i> Privado Private
VOO FLIGHT			
<i>Origem Origin</i> Aerodromo de Santarém (LPSR)		<i>Destino Destination</i> Aerodromo de Santarém (LPSR)	
<i>Tipo de voo Type of flight</i> Aviação Geral General Aviation		<i>Tripulação Crew</i> 02	<i>Passageiros Passengers</i> 01

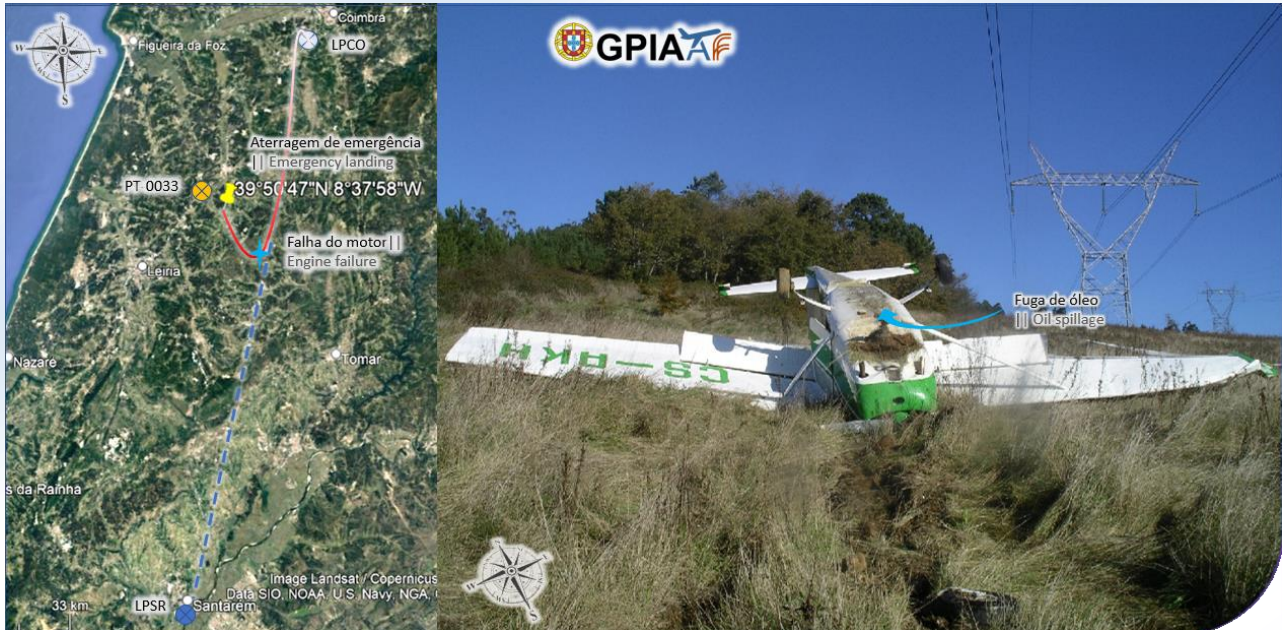
Figura 1 || **Figure 1**
 Trajetória estimada e posição final da aeronave || Estimated trajectory and aircraft final position

Com a aeronave configurada com *full flaps*, a baixa velocidade e o motor parado, a aeronave tocou o solo com alguma violência, tendo a dissipação de energia ocorrido em cerca de 10 metros, imobilizando-se de seguida em posição invertida.

With the aircraft configured with full flaps, low airspeed and the engine stopped, the aircraft touched the ground violently, and energy dissipation occurred in about 10 meters, upon which the aircraft came to a stop in an inverted position.

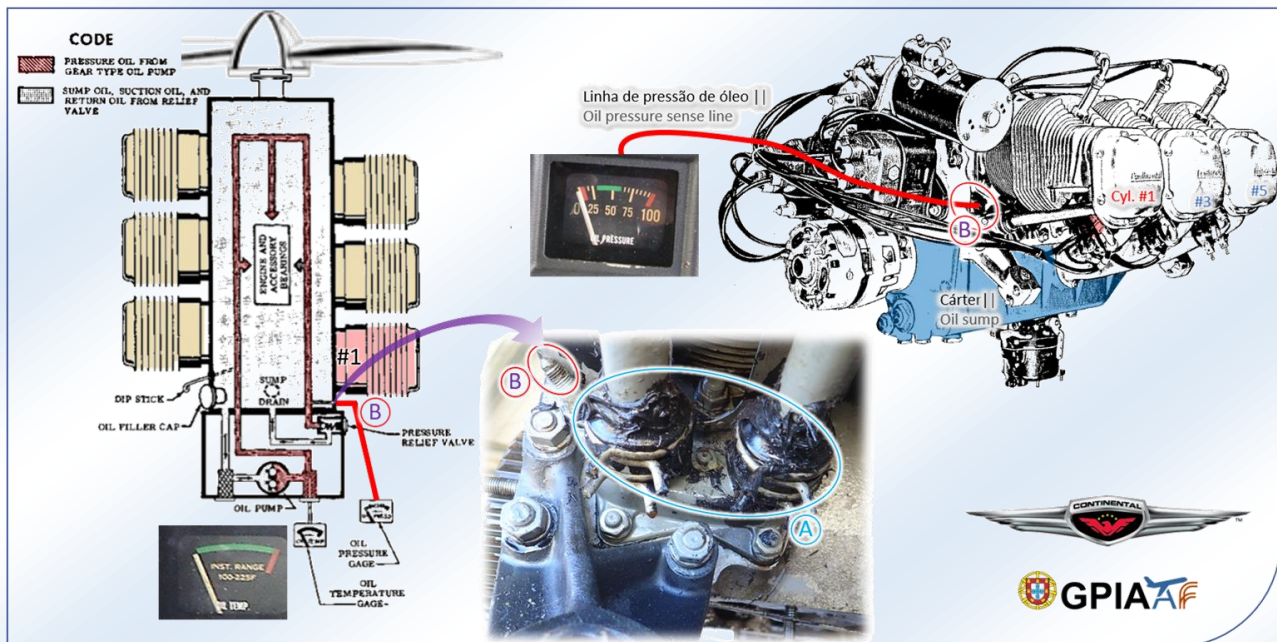
Figura 2 || Esquema do sistema de lubrificação do motor (série O-300)

As características de projeto dos motores Continental da geração do O-300 têm tendência para desenvolver pequenas fugas de óleo, tendo o operador aplicado métodos não convencionais para as minimizar, conforme exemplo ilustrado no detalhe A da figura 2 abaixo.

Atendendo à condição do motor e não sendo possível rodar o mesmo, a inspeção externa revelou um ponto de fuga provável mais significativo na ligação do tubo rígido de tomada de pressão de óleo para o respetivo indicador no cockpit (ref. B na figura 2 abaixo).

The design characteristics of the Continental engines of the O-300 generation tend to develop small oil leaks and the operator has applied unconventional methods to minimize them, as illustrated in detail A of Figure 2 below.

Given the condition of the engine and the inability to run it, the external inspection revealed a probable more significant leak source in the connection of the oil pressure outlet pipe to its indicator in the cockpit (ref. B in Figure 2 below).

A normalização de desvios como a aceitação da presença de óleo no trem de nariz assim como práticas de manutenção não aprovadas com o objetivo de minimizar as fugas de óleo do motor não as eliminando totalmente, poderá ter contribuído

The normalisation of deviations such as the acceptance of the presence of oil on the nose landing gear as well as unapproved maintenance practices in order to minimise engine oil leaks by not eliminating them entirely may have contributed to

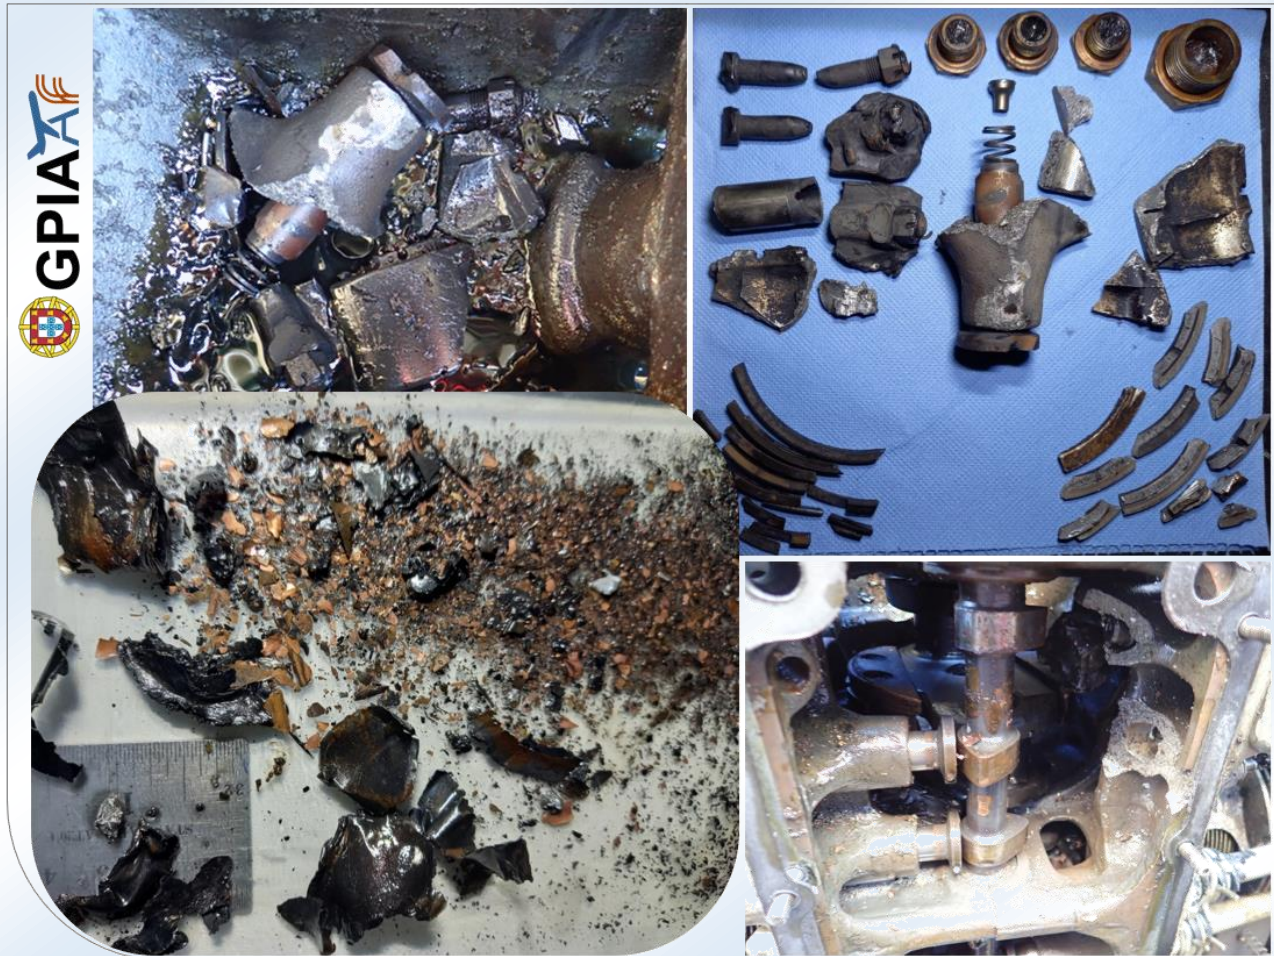
Figura 3 ||
Detritos metálicos encontrados no cárter do motor

No decorrer da avaliação detalhada ao motor, foi constatada uma degradação dos componentes internos, com particular relevância para os moentes da cambota, motivada pela ausência de agente lubrificante. A degradação dos apoios da cambota e bronzes das bielas, levaram ao desalinhamento e a esforços com conseqüente fratura do sistema de fixação da biela do cilindro #1, o cilindro mais quente, com conseqüente falha catastrófica de todo o sistema de biela-manivela e sistema de comando

During the detailed evaluation of the engine, a degradation of the internal components was observed, with particular relevance for the crankshaft bearings, caused by the absence of a lubricating agent. The degradation of the crankshaft supports and bearings led to misalignment and efforts with consequent fracture of the rod fixation system of cylinder #1, the hottest cylinder, with consequent catastrophic failure of the entire connecting rod and clamp system and valve

das válvulas, culminado com a paragem do motor por empanque mecânico do pistão #1.

A figura seguinte evidencia a condição e detritos encontrados no cárter do motor e zona do bloco referente ao cilindro #1, onde é visível a falha catastrófica da estrutura dos impulsores das válvulas.

command system, culminating in the engine stopping due to the mechanical seizure of piston #1.

The following figure shows the condition and debris found in the engine sump and case around cylinder #1, where the catastrophic failure of the valve lifters holding structure is visible.

Figure 3 ||
Metal debris found in the engine crankcase
