Aircraft take-off with a Follow-Me vehicle on the runway

BOEING 737-476 (SF)

ASL AIRLINES BELGIUM / OE-IAJ

SERIOUS INCIDENT
SAFETY INVESTIGATION
FINAL REPORT

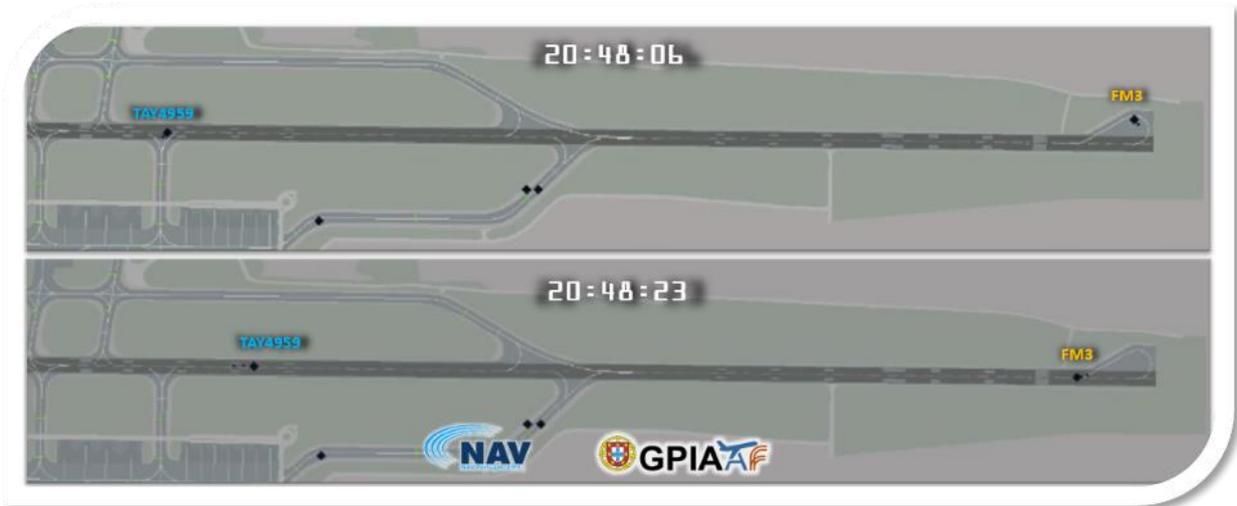
Figura 2 || Figure 2

At 20:48:06, as TAY4959 began its take-off roll, the driver of FM3 saw a bright light at the end of the runway (17) and contacted the tower via the TETRA communication system to ask whether there was any aircraft lining-up on the runway [20:48:23] (Figure 2).

Posições relativas do TAY4959 e FM3 - radar do solo.

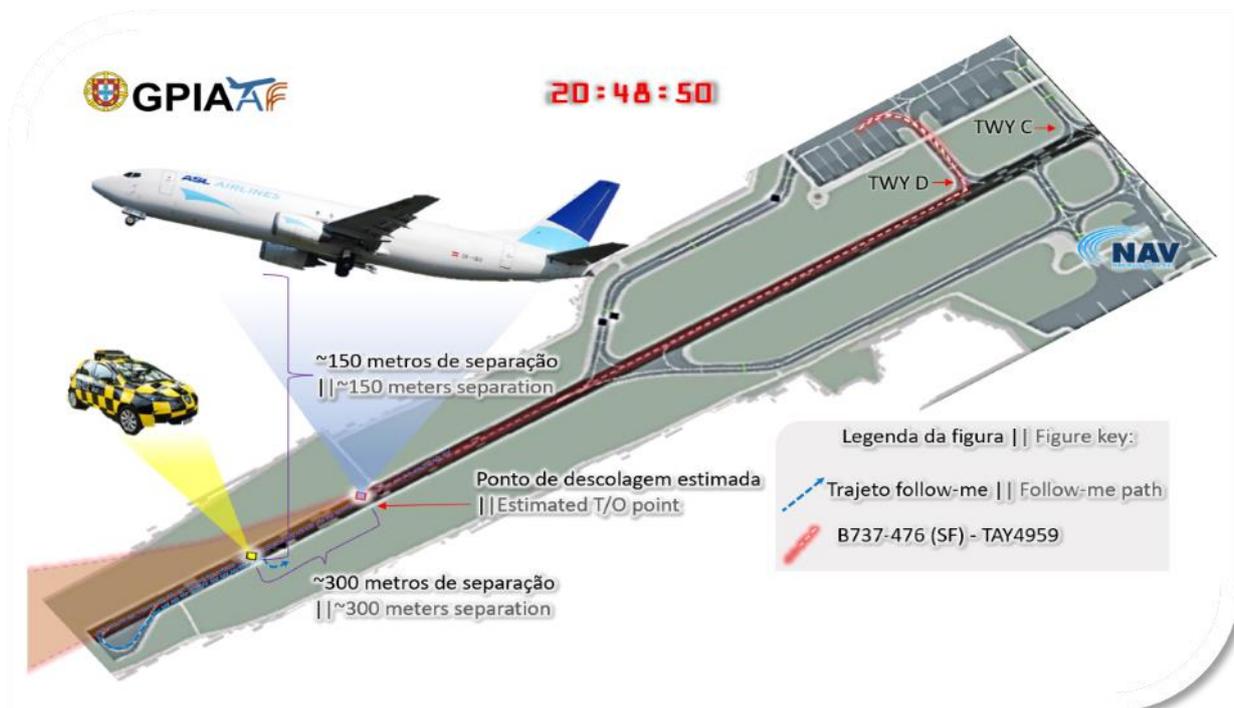
Figura 3 || **Figure 3**

Posições relativas mais próximas do TAY4959 e FM3.

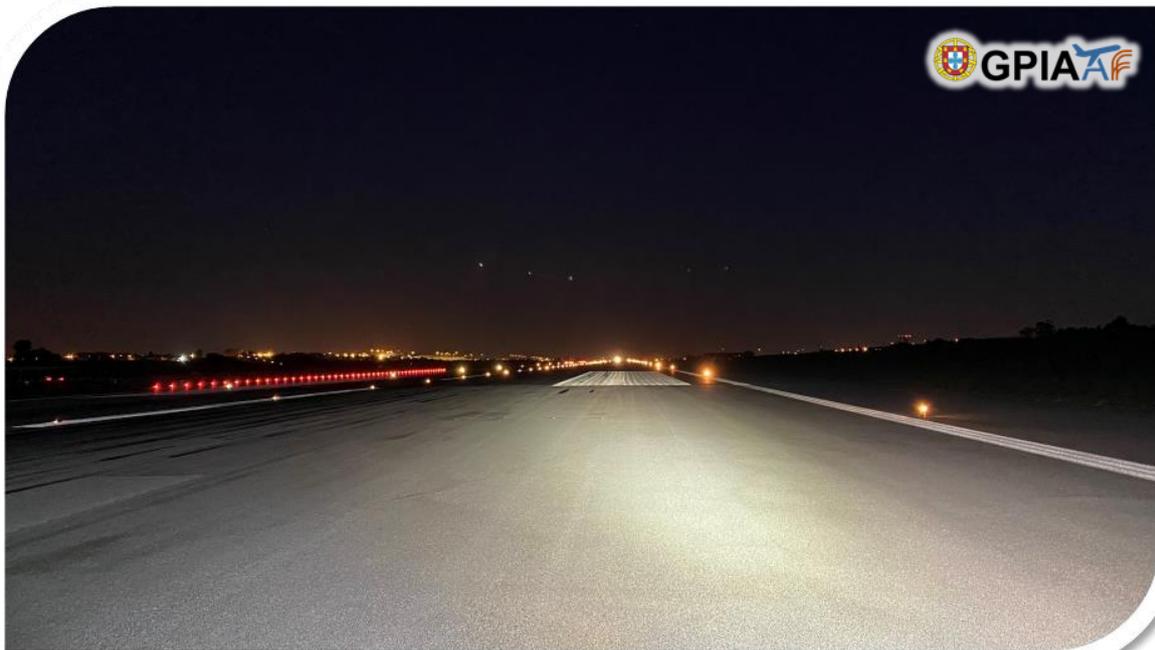
Figura 6 || **Figure 6**

centre end of the runway (see Figure 6).

Simulação na perspectiva do condutor do FM3 da aeronave na pista na intersecção DELTA.

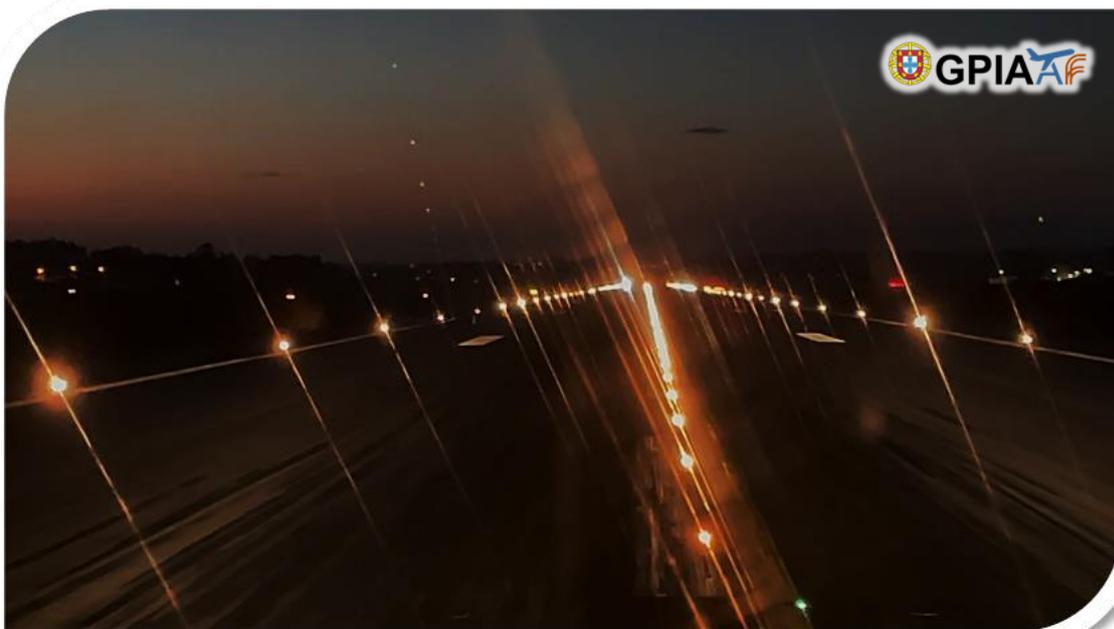
Figura 7 || **Figure 7**

The flight crew of the aircraft provided investigators with recordings of what they saw on the runway. Their perspective of the Follow-Me vehicle was somewhat different as the vehicle's powerful forward-facing light could in the distance be mistaken for a runway light (see Figure 7).

Simulação da perspectiva da aeronave a partir da intersecção DELTA do veículo *Follow-Me* na extremidade da pista.

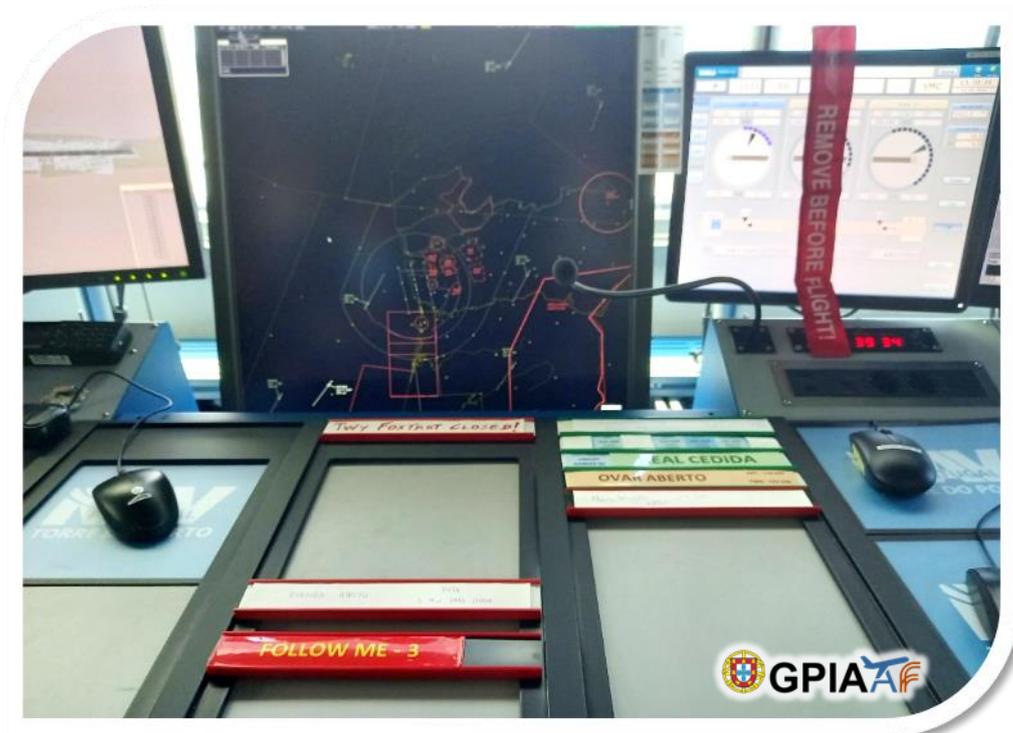
Figura 12 || **Figure 12**

According to controller 1's statements, the ribbon was placed over the central wind indicator as shown in the image below.

Perspetiva do controlador de tráfego aéreo, com a calha vermelha no quadro de progresso do voo e a fita REMOVE BEFORE FLIGHT pendurada no visor do VAISALA.

It was then established that whenever the runway is occupied by a vehicle, the procedure of placing the REMOVE BEFORE FLIGHT ribbon should be applied, as a complement to the red strip holder placed in the bay (see Figure 12).

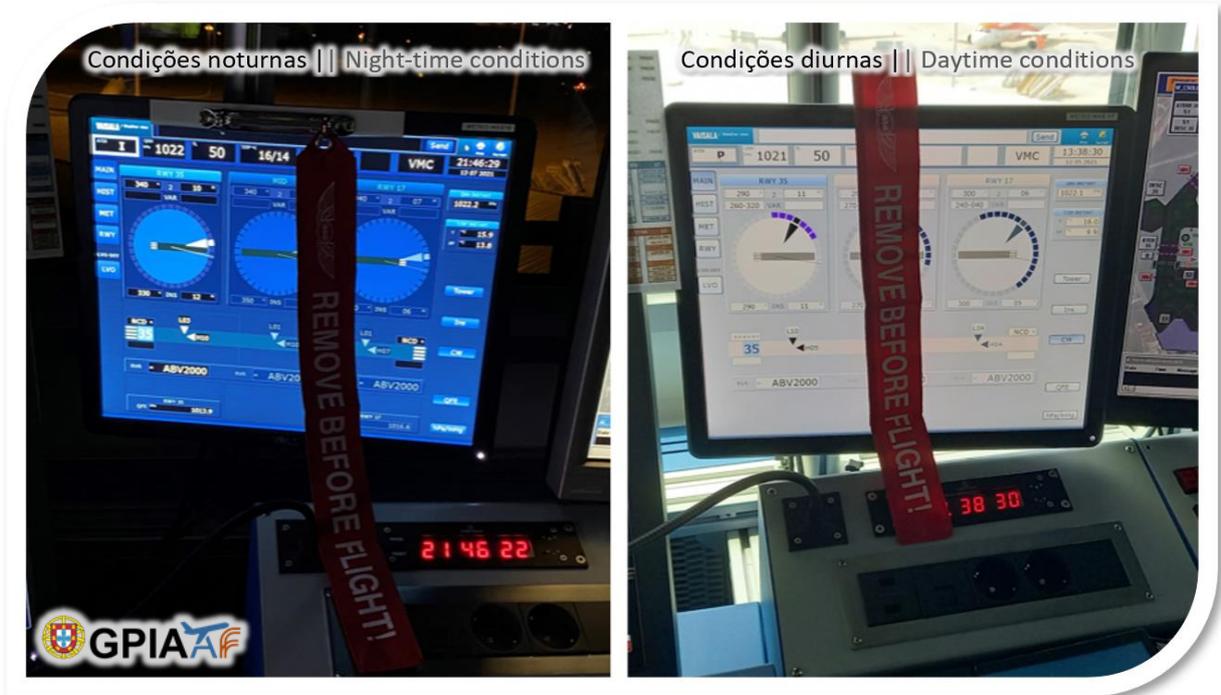
Figura 14 || Figure 14

The ribbon hanging down in front of the VAISALA display was intended to block the controller's view of the winds and therefore help impede the issuance of a clearance to an aircraft.

The investigation was unable to independently ascertain whether the memory aid procedure was followed at the time.

Utilização da fita *REMOVE BEFORE FLIGHT* como método complementar de referência de pista ocupada.

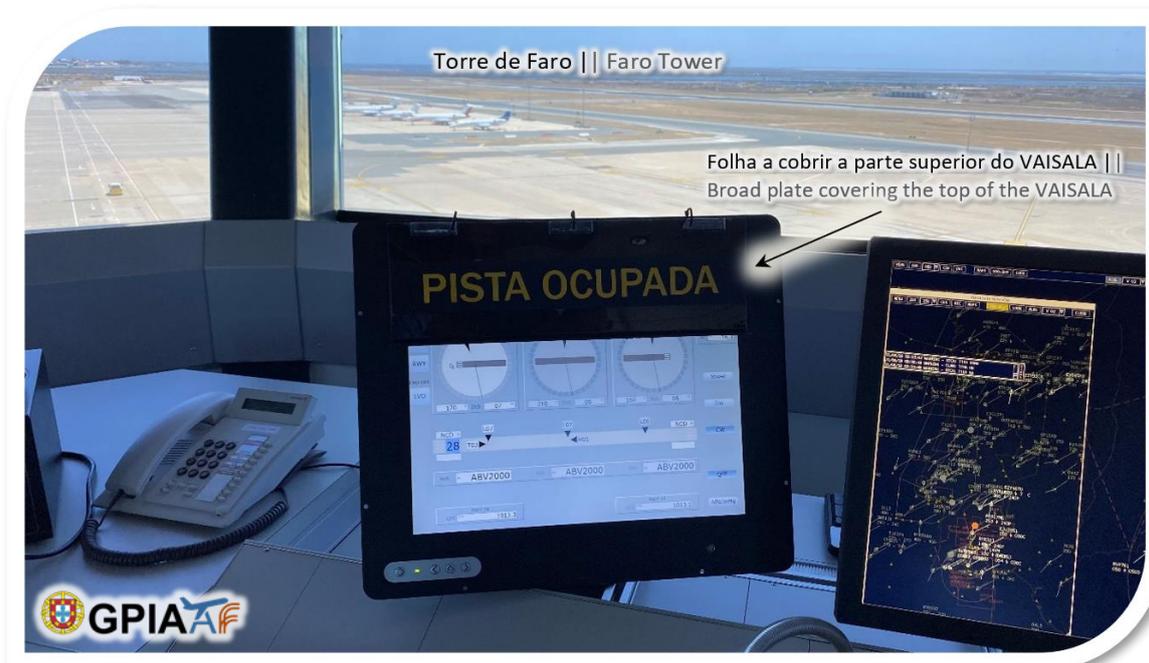
Figura 15 || Figure 15

This consisted of covering the top of the VAISALA display, right along the width, where the winds are shown, as an additional means of alerting the controller that the runway is occupied (see Figure 15).

Either of the methods used (Porto or Faro), which had the approval of NAV Portugal's central services at different moments and were non-standardized, are procedures which are totally dependent of controller action.

Folha a cobrir a parte superior do VAISALA na torre de Faro, como procedimento complementar para indicar pista ocupada.

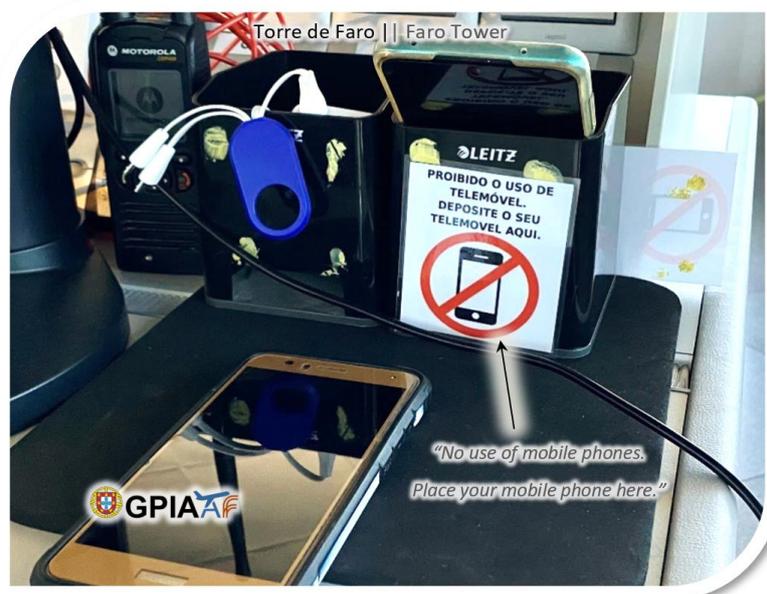
Figura 16 || Figure 16

As with other operational instructions, the investigation found that the aforementioned instruction had dissimilar compliance at the different units, while the use of mobile phones in continues to be a practice, as well as the existence of a television, without this fact ever being noticed by the central functions which issued the respective instruction(s).

The figure below shows the example from Faro tower which was not replicated in the other towers visited by the investigation.

Local para a colocação dos dispositivos eletrónicos de uso pessoal na torre de Faro.

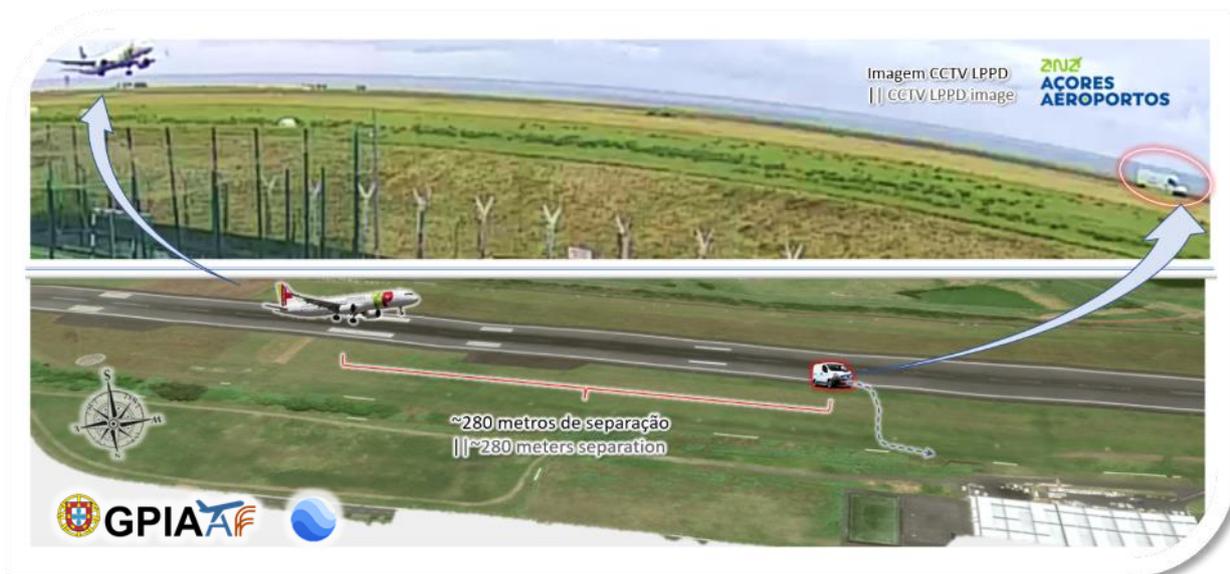
Figura 17 || **Figure 17**

The maintenance team immediately abandoned the runway, once they became aware of the A321 flying overhead, driving their vehicle across the grass until reaching an adjacent service road. They informed airport operations and the controller of their situation.

Estimativa das posições relativas da aeronave e veículo.
