**RELATÓRIO SUMÁRIO DE ACIDENTE COM AERONAVE**  
**AIRCRAFT ACCIDENT SUMMARY REPORT**

Perda de controlo da aeronave durante tentativa de aterragem || Aircraft loss of control during attempted landing

| <b>PROCESSO GPIAAF GPIAAF PROCESS ID</b><br><b>2023/ACCID/01</b> | | <b>Classificação Classification</b><br>Acidente Accident | |
| <b>Tipo Type</b><br>Cessna 152 | | <b>N.º de série Serial No.</b><br>15281900 | <b>Matrícula Registration</b><br>CS-AZB |

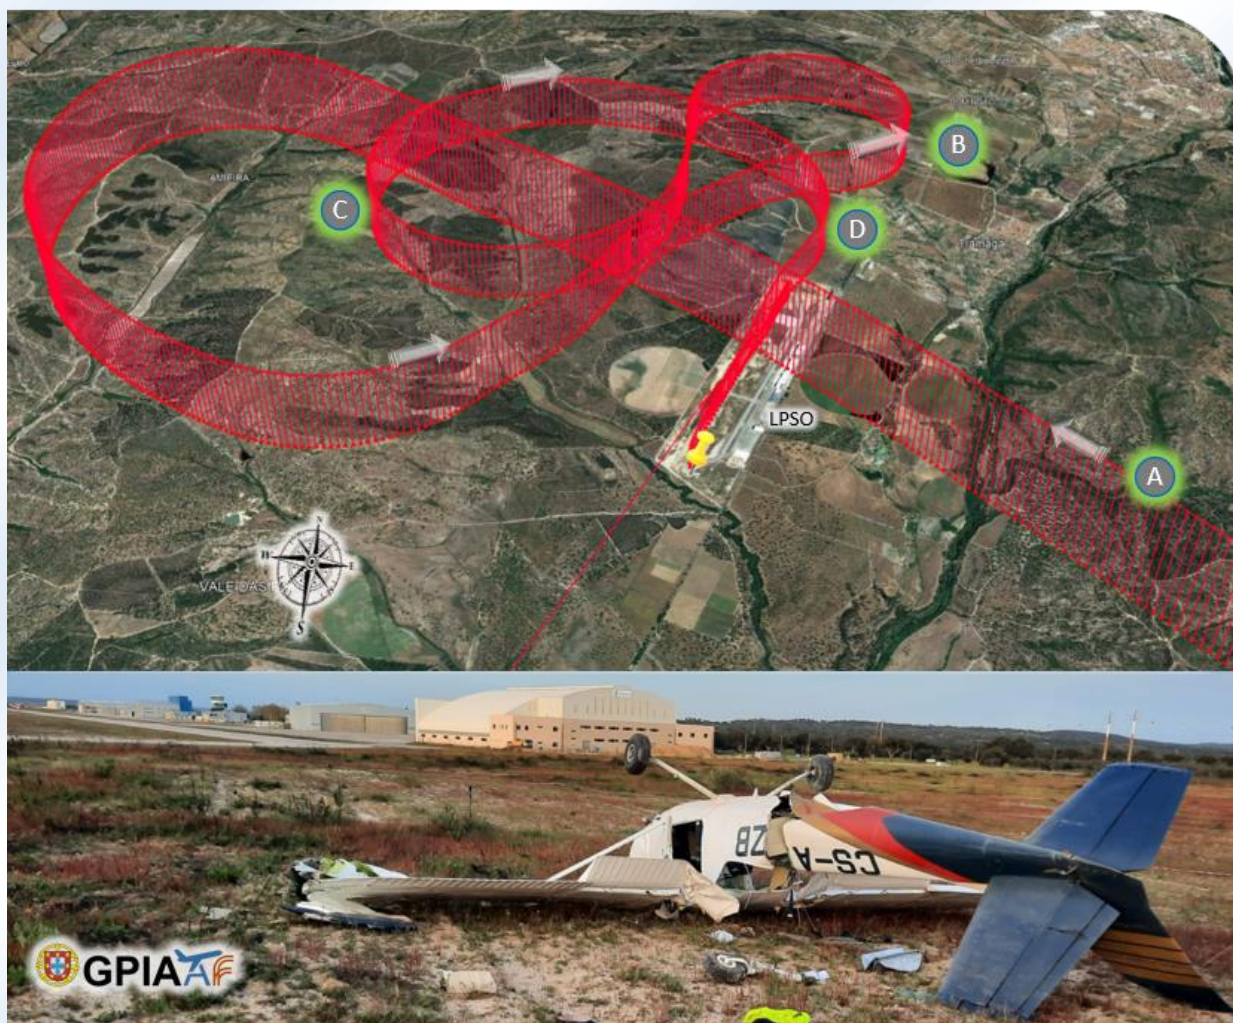
**Figure 1**

After some maneuvers carried out in a work area southeast of the field, at 17:42, the aircraft returned to the airfield initially following the entry procedures established in the aerodrome manuals (detail A of figure 1).

After joining the right downwind to runway 21, the aircraft initiated a right turn (detail B on figure) for a short final to runway 21, prompting the AITA (Aerodrome Traffic Information Officer) to instruct a northbound course to avoid traffic that was already established on final.

The AITA reinforced the communication, in Portuguese, stating that the runway in use was 21 and gave an indication to the student to perform a turn by the right and to join the right downwind for runway 21 (detail C on figure).

During the final approach to runway 21, the student pilot had some difficulties in performing the descent manoeuvre in the circuit, eventually performing an unstabilised approach (detail D on figure).

Accident flight profile and aircraft final position

With a high altitude and airspeed, the aircraft overflew the entire length of runway 21 without making the landing. After the end of the runway with a 50 ° deviating to the left, the aircraft touched the ground with the left landing gear only, the right wing struck the ILS equipment building located to the right of the threshold of runway 03 and coming to rest in an inverted position on nearby raised ground.

The aircraft was destroyed following the collision of the right wing with the building, left wing and nose gear with the raised ground which caused the rollover and the total separation of the rear fuselage. Due to the aircraft's inverted position, carburettor rupture and fuel lines, a small fire broke out in the engine compartment which went out on its own.

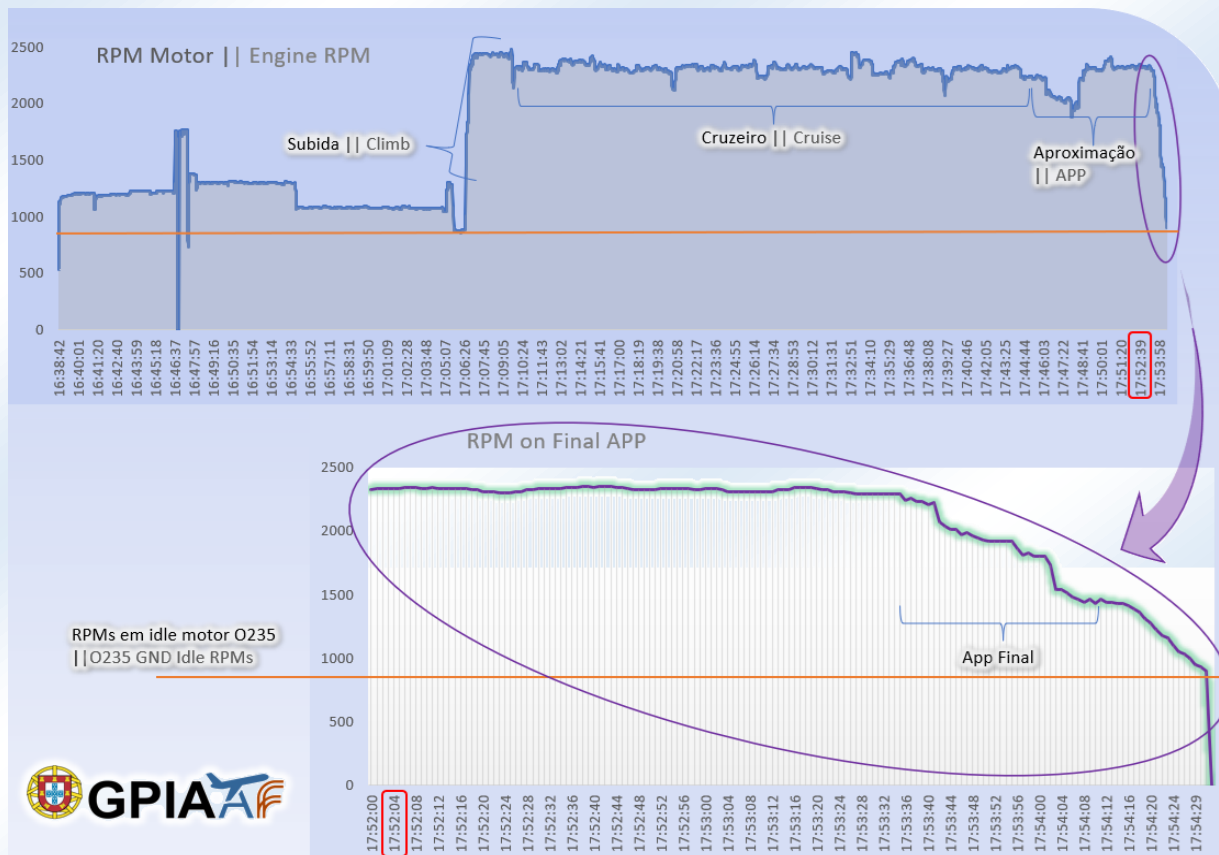
- The aircraft's engine operated normally throughout the flight,
- The operating regimes of the engine are consistent with the speeds and altitude variations obtained in the reading of the flight data and confirmed by the radar data,
- The engine did not accelerate during the overflight of the runway due to lack of command to do so (*throttle* in *idle*) and carb heat selected.

**Figura 2 || Figure 2**  
Regime do motor ao longo do voo || Engine power setting during the flight

Estas constatações são consistentes com as declarações da aluna de que não aplicou potência para iniciar o borrego após a aproximação falhada. Tal ação não está em linha com as práticas e indicações dos manuais de instrução.
