Gabinete de Prevenção e Investigação de Acidentes
com Aeronaves e de Acidentes Ferroviários
*Office for the Prevention and Investigation of Accidents
in Civil Aviation and Rail (SIA/NIB PT)*

CIVIL AVIATION

Quarterly Bulletin Publication

02/2023

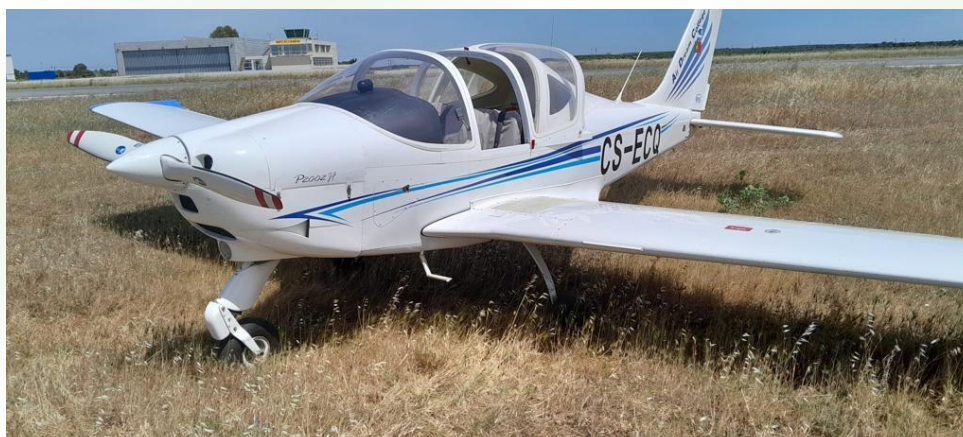
1.2 Notificação n.º: 41/2023

The student pilot left the aircraft unharmed and there was no report of damage to the aircraft.

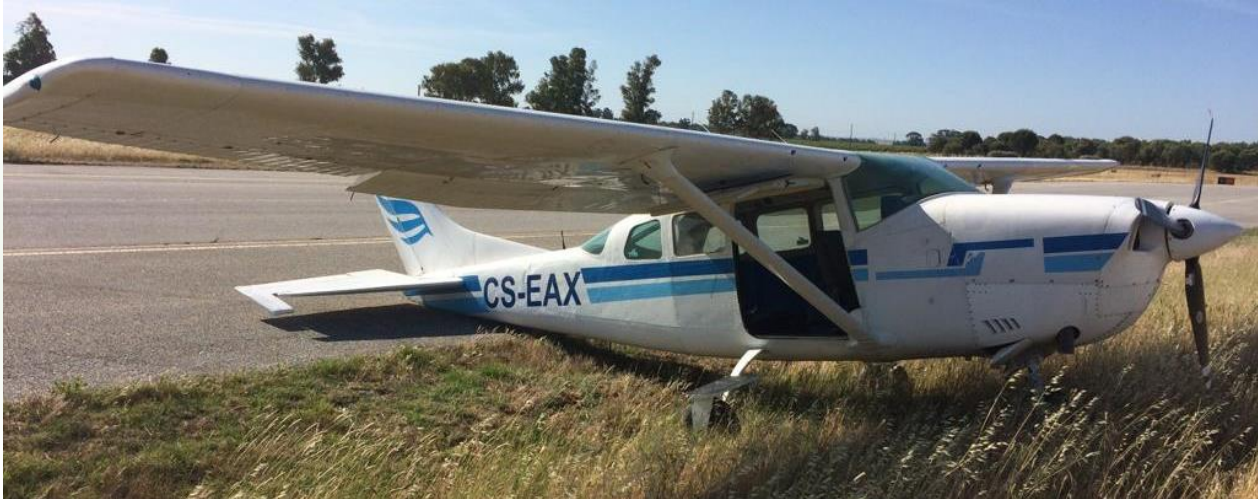
1.3 Notificação n.º: 7/2023

Upon leaving the paved surface, the aircraft struck the propeller on the ground damaging the blade tips, as well as the rear fuselage which touched the ground as a result.

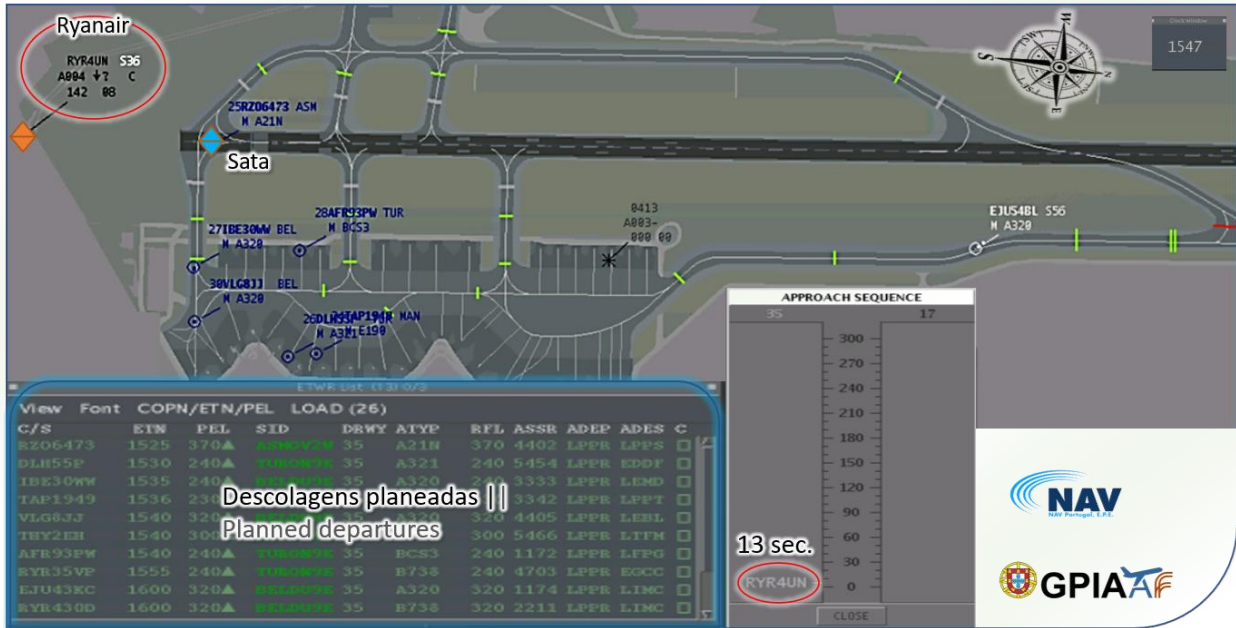
Figure 1 || Aircraft relative position

The pilot of the B738, noticing that the runway was occupied by the Airbus, warned the controller of this fact "just confirm there is an airplane on the runway". The CTA then instructed the Boeing to go-around about 13 seconds before flying over the threshold of runway 35, canceling the landing clearance.

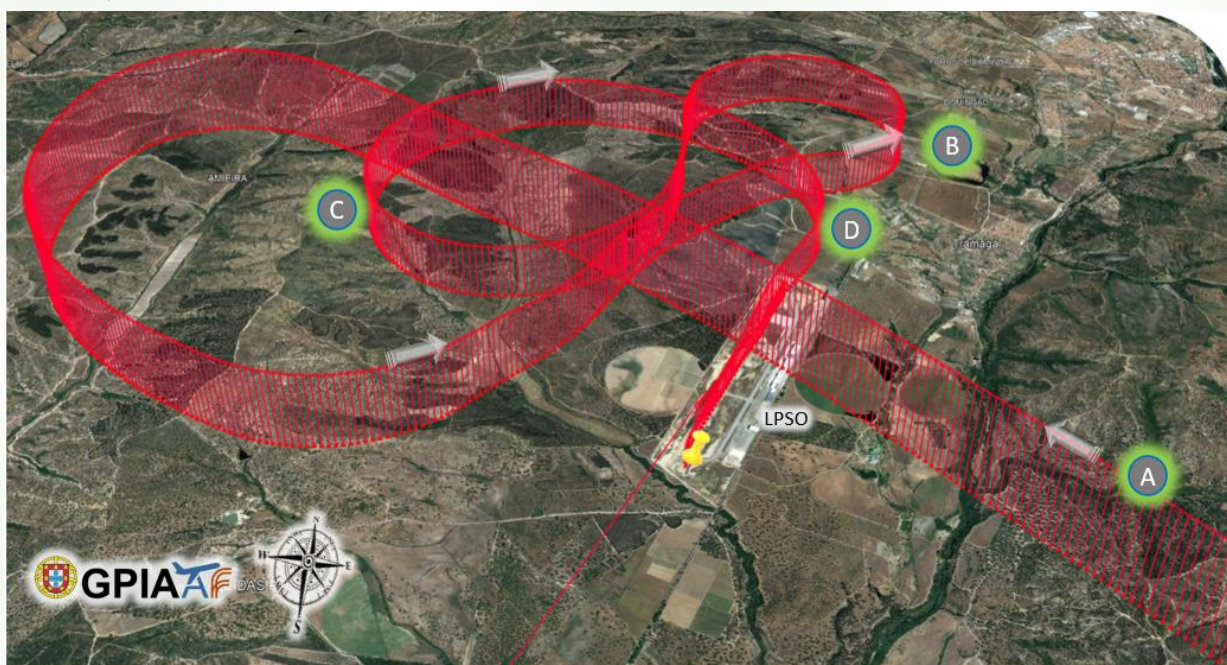
Figura 1 || Figure 1
Perfil do voo do acidente || Accident flight profile

The AITA reinforced the communication, in Portuguese, stating that the runway in use was 21 and gave an indication to the student to perform a turn by the right and to join the right downwind for runway 21 (detail C on figure).

During the final approach to runway 21, the student pilot had some difficulties in performing the descent manoeuvre in the circuit, eventually performing an unstabilised approach (detail D on figure).

The aircraft was destroyed following the collision of the right wing with the building, left wing and nose gear with the raised ground which caused the rollover

From the evaluation of the condition of the aircraft, the flight and engine data collected and testimony of the participants, the investigation points out as a most probable cause for the event the lack of preparation of the student pilot for the mission.

Following the investigation conclusions, GPIAAF issued one Safety Recommendation to the Civil Aviation Authority to evaluate and develop measures for a standardization of instructors serving ATOs in Portugal.

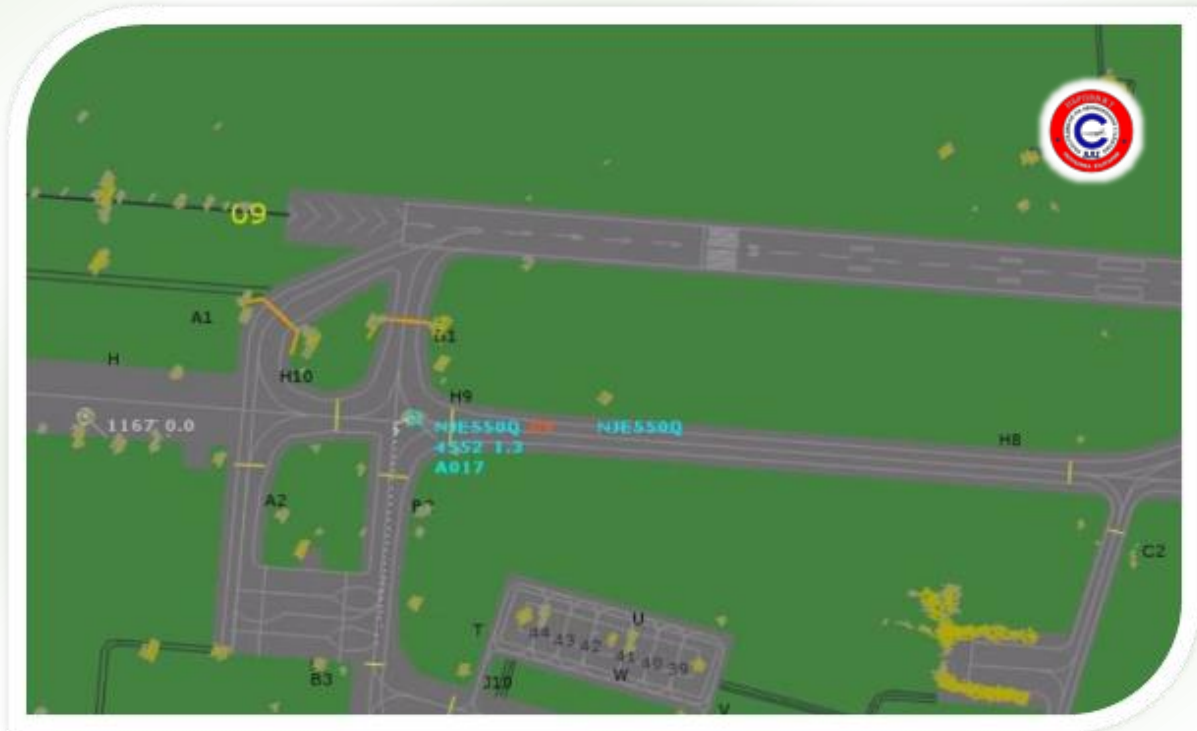
The aircraft thereafter turned onto TWY "H" and initiated a rolling take-off (see Figure below).

Based on the investigation analysis, the Commission points out that the serious incident resulted from an improper decision by the pilot in command (PIC) during the taxi and take-off phase without being sure of the exact position of the aircraft and without a complete

Three safety recommendations were issued. One safety recommendation was issued to the Bulgarian civil aviation authority for the implementation of additional nonstandard, large ground markings on the pavement at the intersection of taxiways “B” and “H”. The other two safety recommendations were issued to the Bulgarian ANSP; one requiring an operational risk assessment to study the potential for confusion between RWY 09 and the TWYs, and the other requesting that air traffic controllers are made aware of the impact of departure runway change on flight crew.
