Collision with power-lines - LALT

BELL 412

HELIBRAVO / EC-MEJ

## ACCIDENT SAFETY INVESTIGATION FINAL REPORT

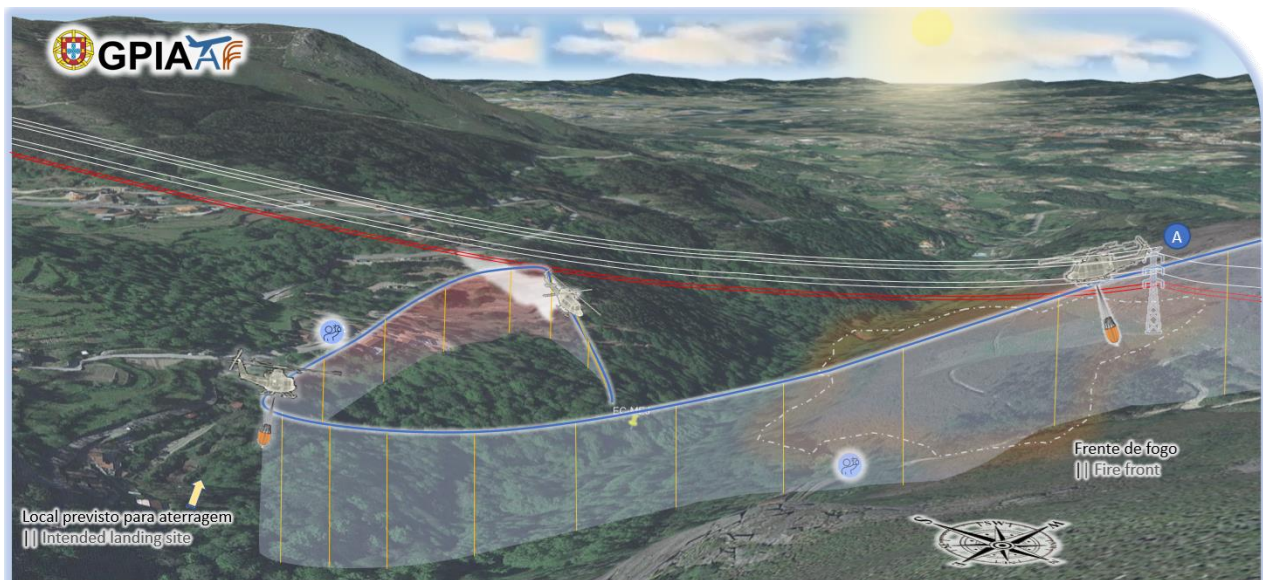
**Figura 1 || Figure 1**

At 18:22 with the sun in front, the pilot was surprised by the position of the high voltage lines in front of him, immediately releasing the water, where he tried to execute a descending right-hand maneuver in order to avoid the collision. Collision ended up occurring with the two lower cables of the lines, initially with the main rotor and then with the tail rotor that separated from the aircraft and became entwined in one of the high-voltage cables.

Estimativa da trajetória e impacto com os cabos elétricos || Estimated trajectory and impact with power lines

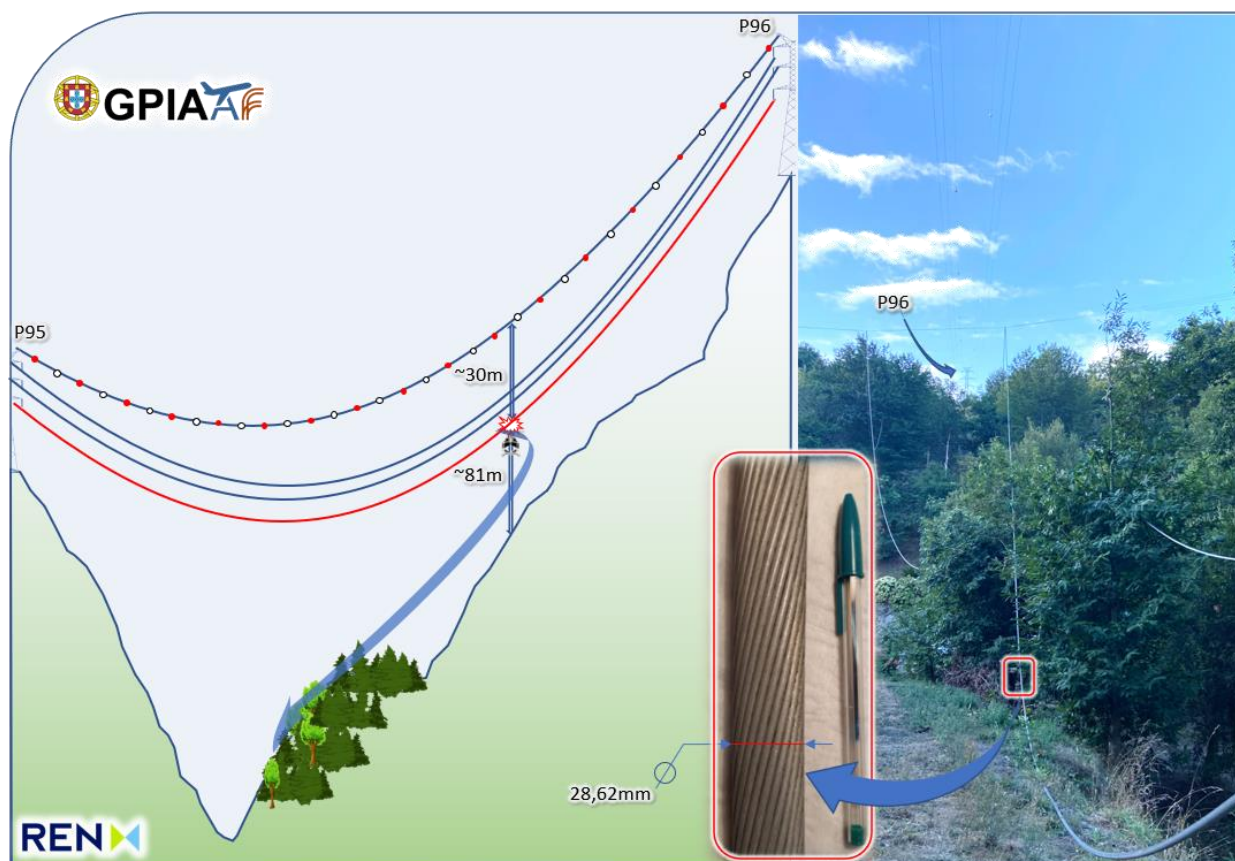
**Figura 2 || Figure 2**

The collision occurred in the span comprised between towers 95 and 96, with a length of 1016,52 meters, about 340 meters from tower 95. In this same place, the estimated vertical distance of the damaged cables to the ground is 81 meters and about 30 meters between the damaged cables and the visibility marker guard cables. This span occupies a significant volume of the valley.

Danos nos cabos de transporte de energia || Power transmission lines damage

After ensuring all the necessary safety conditions, the repair work began on the afternoon of September 2, and continued in the following days with the replacement of the two lower conductor cables drawn from the lines LMDR.PDV1/2.

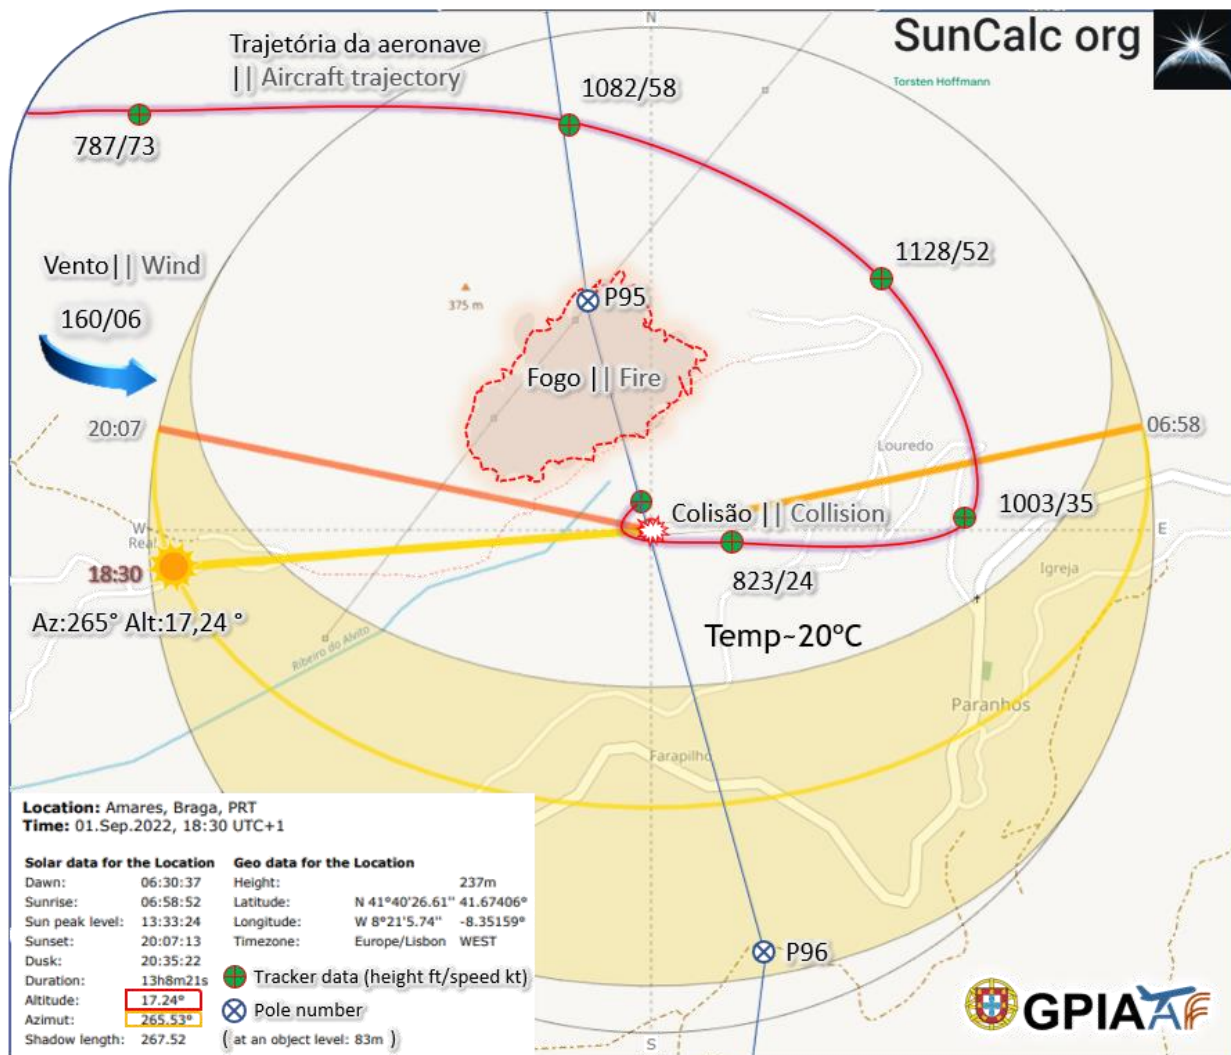
Figura 3 || Figure 3

having been calculated with an angle of 17.2° above the horizon at an azimuth of 265°.

Detalhes das condições meteo e posição relativa do Sol || Meteo conditions details and the relative position of the Sun

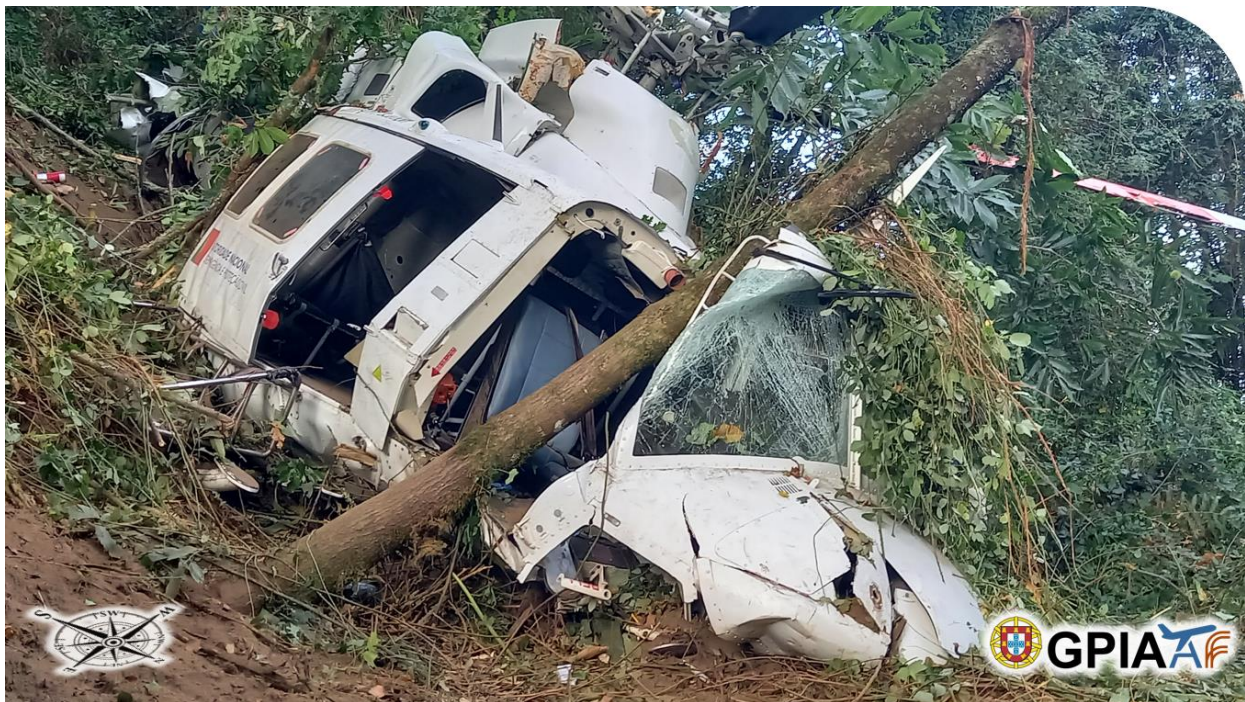
Figura 4 || Figure 4

The primary structure suffered remarkable deformation with the set of engines and gearbox invading the cabin, but without affecting the fuel tanks located in the lower area. No evidence of fuel spillage was found, that if occurred, was minor and absorbed by the soil.

Posição final da aeronave || Helicopter final position

Due to the damage (figure 4), and the aircraft collision dynamics it was not possible to ascertain whether the windshield was clean, however, it is not uncommon to see dirt or accumulated debris that may have affected frontal visibility and aggravated the effects of the sun's glare.

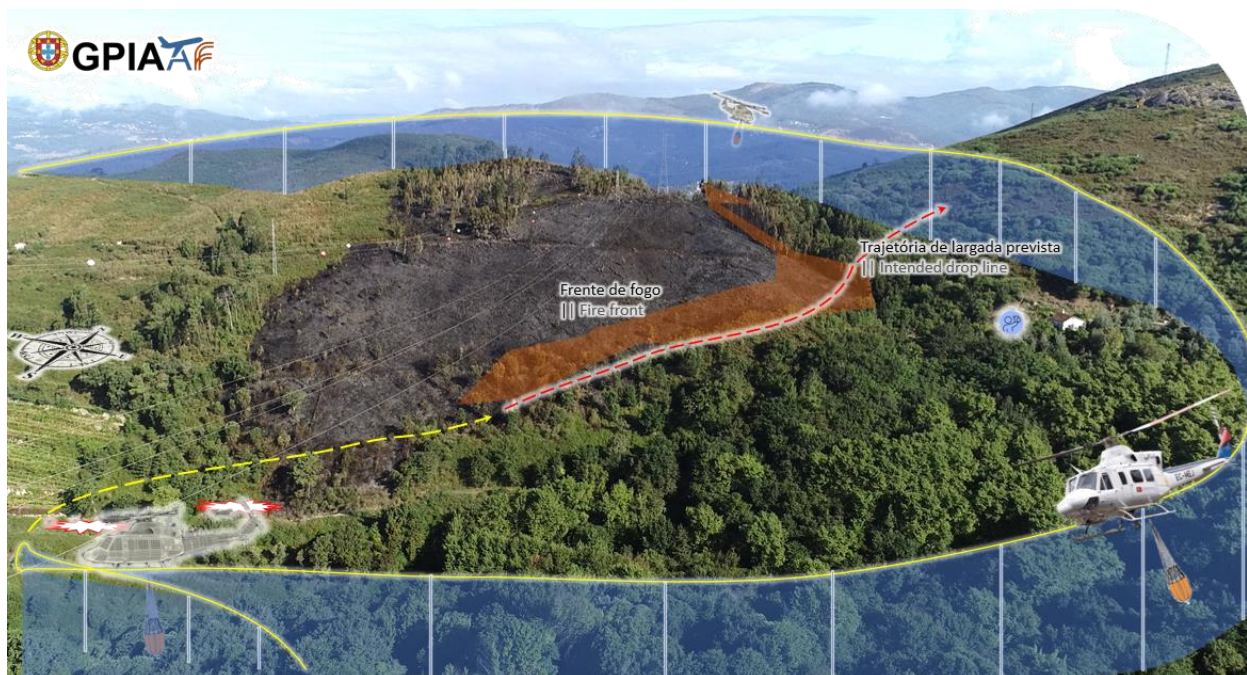
Figura 5 || Figure 5

As the fire front progressed from west to east, the pilot progressively reduced the distance to the power lines without questioning this fact.

Trajetória final e ponto de descarga prevista || Final trajectory and estimated water drop spots

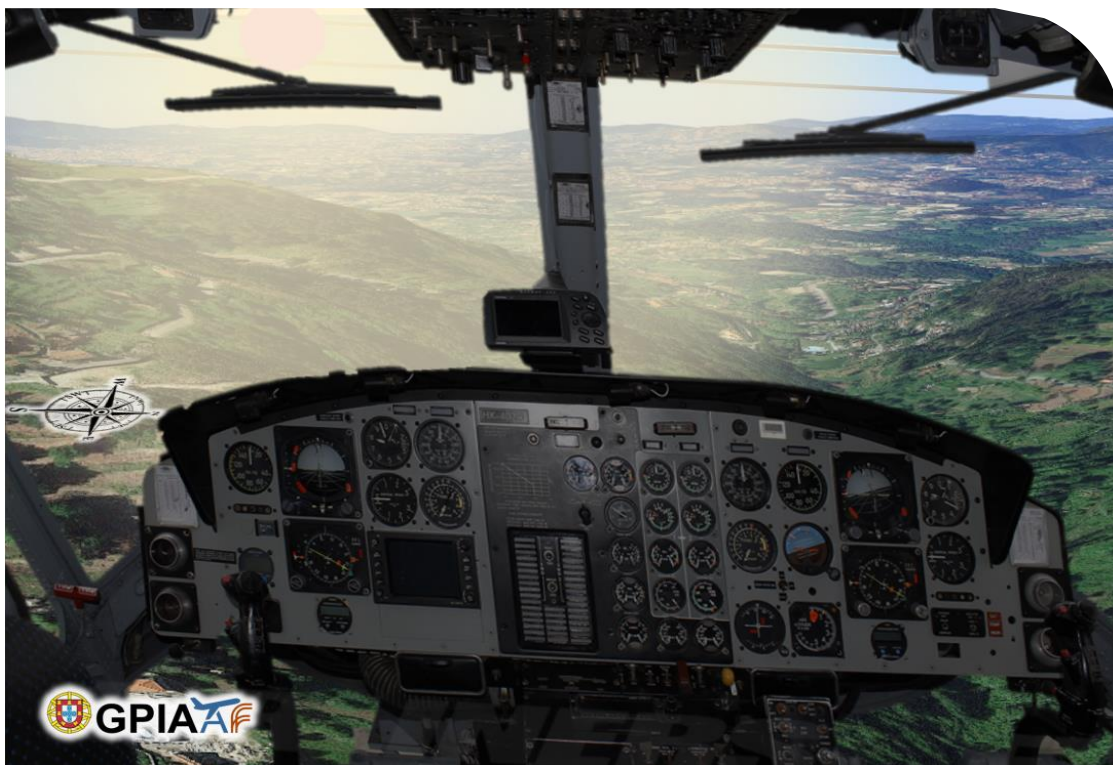
**Figura 7 || Figure 7**

The flight path of the accident was carried out in an East-West direction, already close to the time of sunset, producing a dazzling effect and making it difficult to identify the dangers. The pilot focused his attention on the site of the fire on his right side and below direct sunlight, avoiding looking directly at the trajectory. When flying close to the ground and not being able to see ahead, the detection of objects by the pilot, namely powerline wires, becomes an extremely difficult task.

Reconstituição gráfica da vista do cockpit instantes antes da colisão com os cabos || Graphic reconstitution of cockpit view instants before the wirestrike

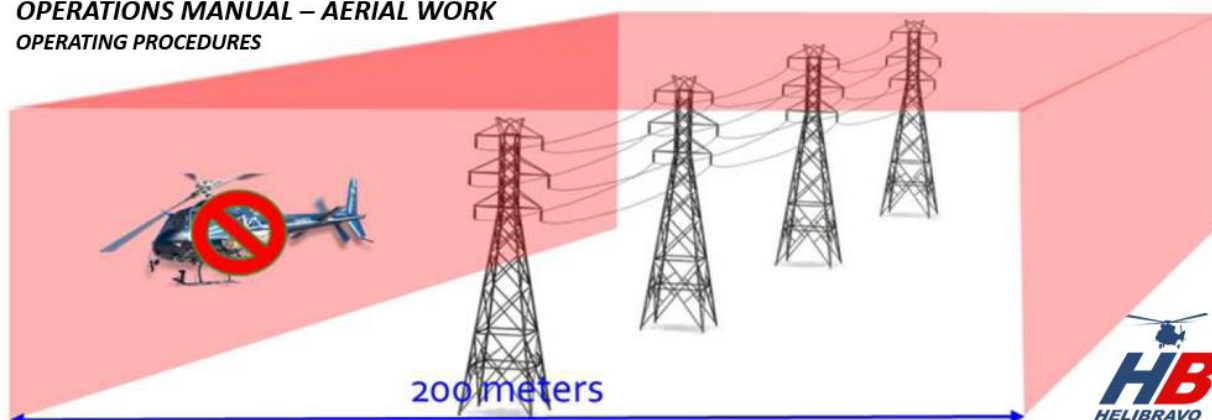
**Figura 8 | Figure 8**  
 Limitação da zona de operação | Operational zone limitation

The pilot declared to be aware of the operational limitations and, in particular, the operator's safety recommendation (HELIBRAVO SIN.04-2019), illustrated in the following figure.

operator's SOP listed in Figure 8), within which air operations are contractually forbidden, removing the possibility of decision from the pilot and consequent pressure for the execution of maneuvers with high risk outside the SOPs. Similarly, this contractual definition would serve to make ground crews aware of the unsafe condition.
