AIR TRACTOR, AT-802AF FIRE BOSS

AGRO-MONTIAR / CS-EDY

**ACCIDENT
SAFETY INVESTIGATION
FINAL REPORT**

[2022/ACCID/03]

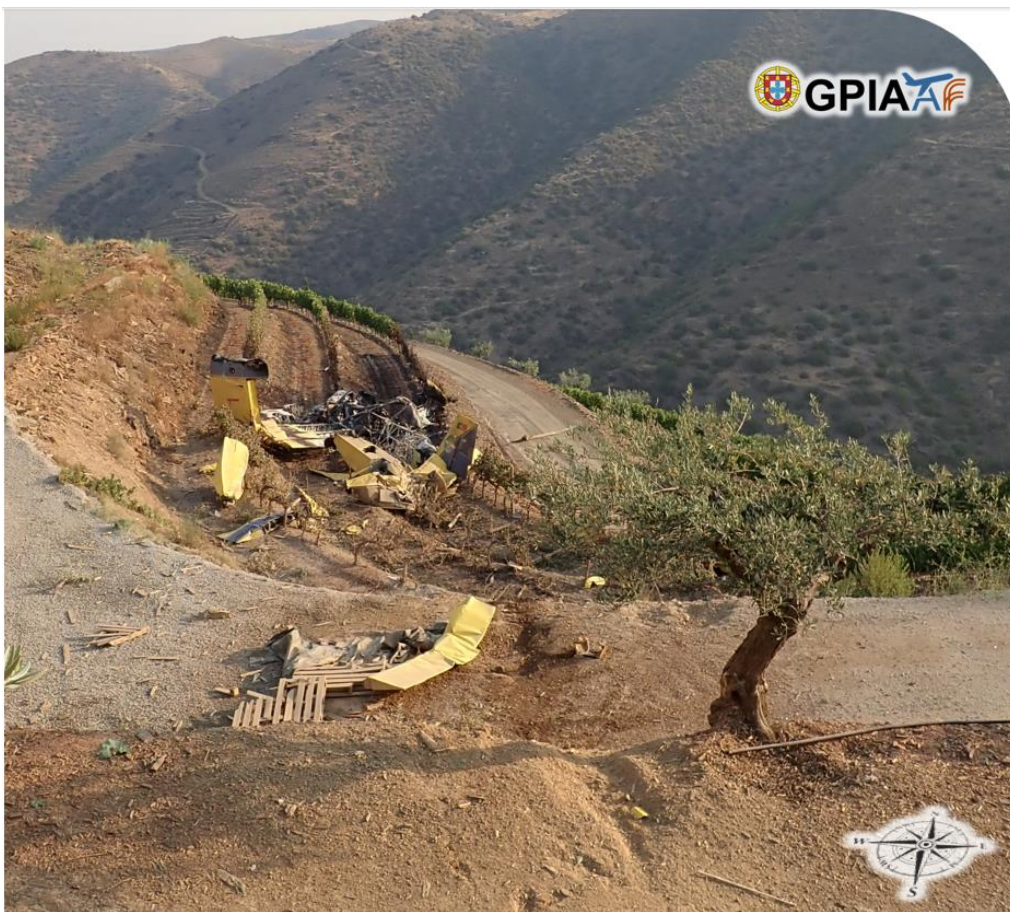
Figura 1 || Figure 1
 Posição e condição final da aeronave acidentada || Accident aircraft final position and condition

Com base no exame dos destroços, a aeronave atingiu o solo com uma atitude de nariz e asa direita em baixo. As assinaturas dos danos nas pás da hélice indicam que o motor estava a desenvolver potência no momento do impacto.

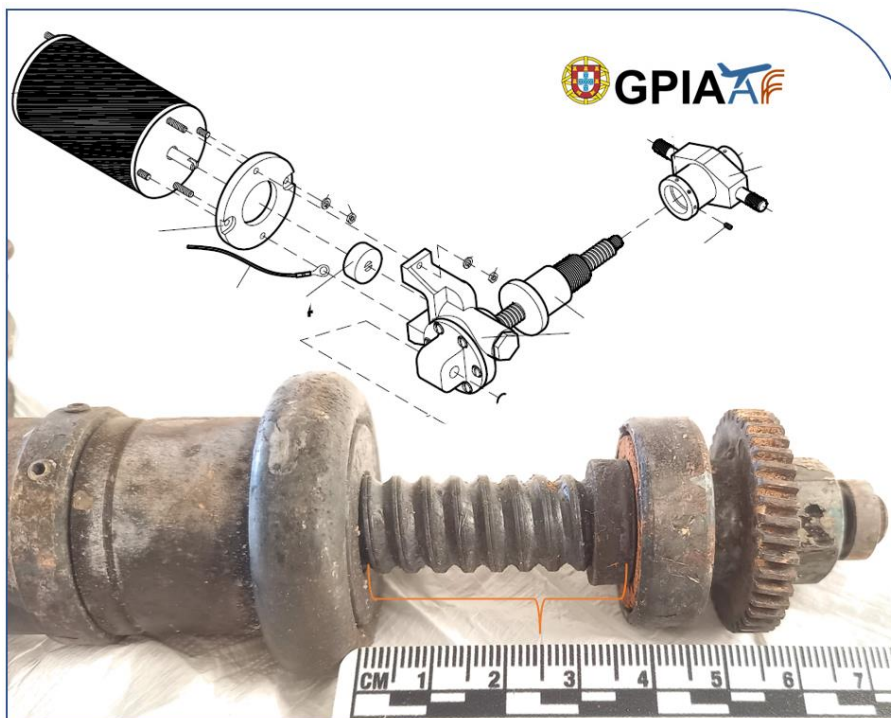
Figura 5 || Figure 5
Atuador dos flaps || Flaps actuator

O sistema de atuação foi recuperado dos destroços para uma análise detalhada, sendo possível determinar a extensão do fuso do atuador no momento da colisão e, em sequência, estimada a posição das superfícies aerodinâmicas em torno dos 12°, por comparação com uma aeronave operacional.

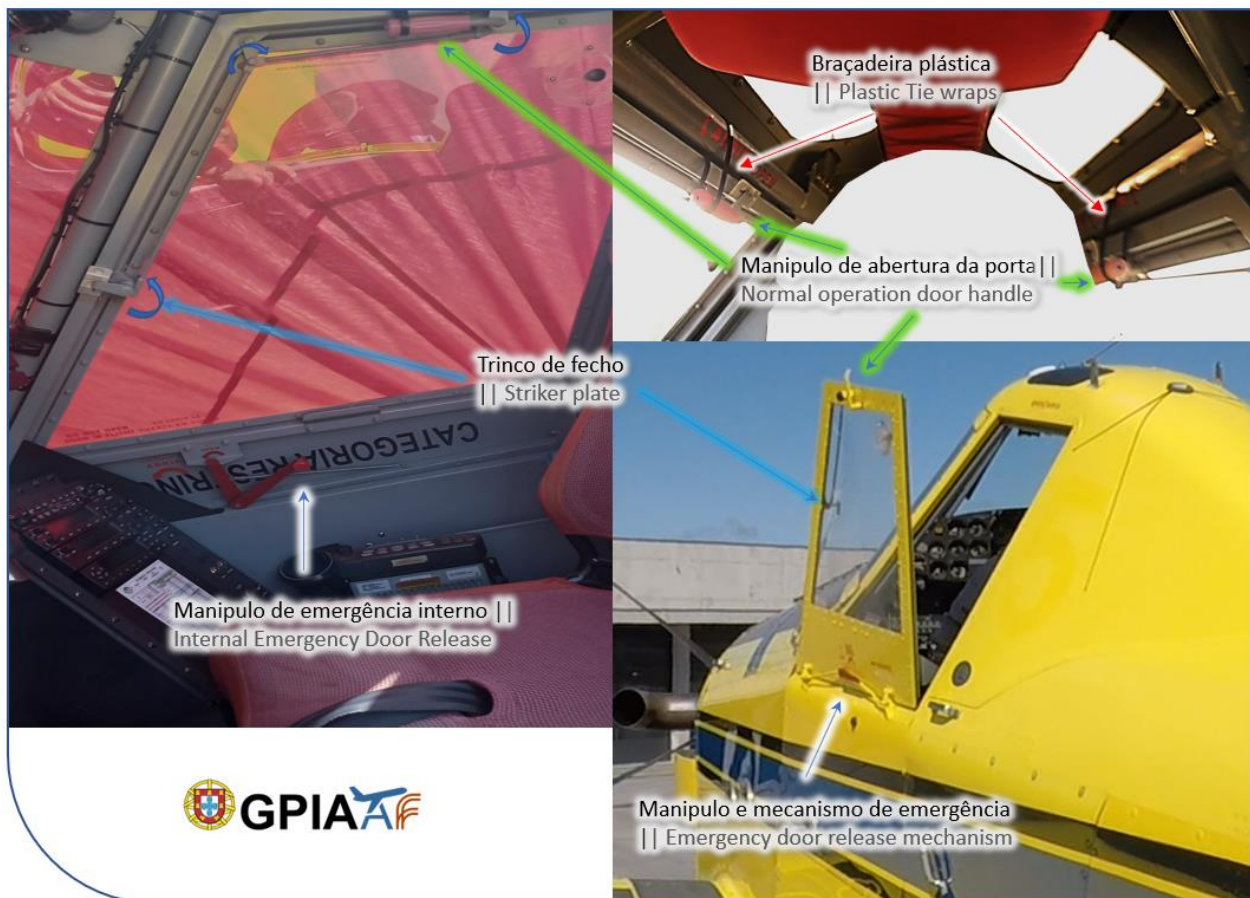
Figura 7 || Figure 7
 Detalhe das portas/saídas de emergência da aeronave || Aircraft door and emergency exit details

The operator declared to the investigation that they had experienced difficulties in maintaining pressure on the normal locking door latch, a condition that caused vibration with possible opening in flight.

The aircraft manufacturer was contacted and acknowledged the safety risk of installing tie-wraps on the door latch. The manufacturer noted that the airplane operator's manual provides maintenance steps to improve latch effectiveness if the pilot finds that the door latch is loose.

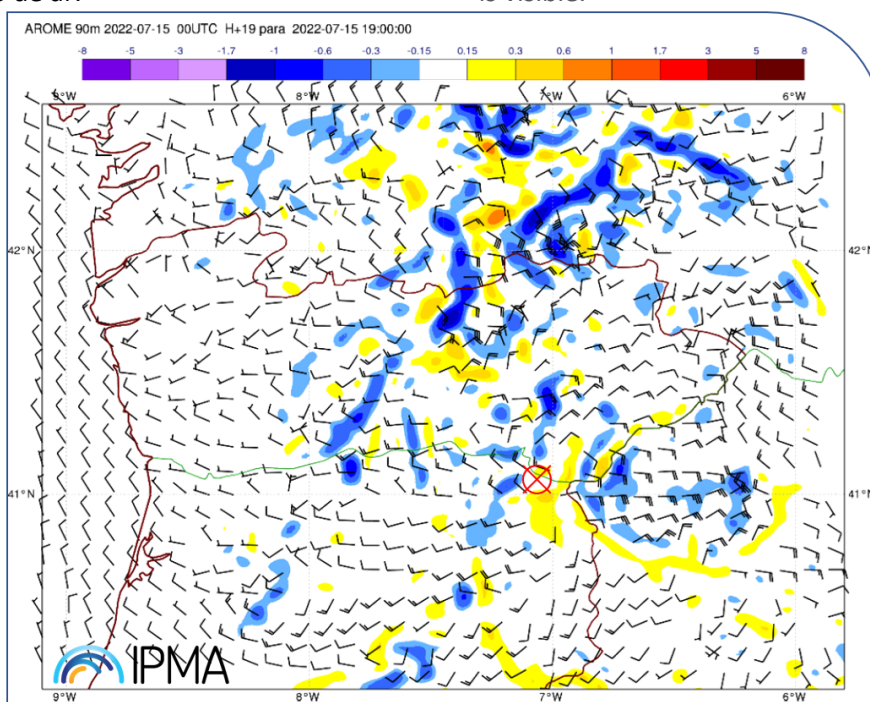
Carta AROME de ventos e velocidades verticais (m/s) aos 90m AGL para as 19:00h || AROME chart for vertical wind (m/s) at 90 m AGL 19:00h

Thus, the existence of updraft or downdraft atmospheric circulations, with significant vertical velocity values, at very low levels (altitude) at the accident site was not conclusively determined. However, the hypothesis that there were phenomena with these characteristics of a small scale and short life cycle (of the order of minutes) is not incompatible with the meteorological situation observed, such that their possibility cannot be excluded outright.

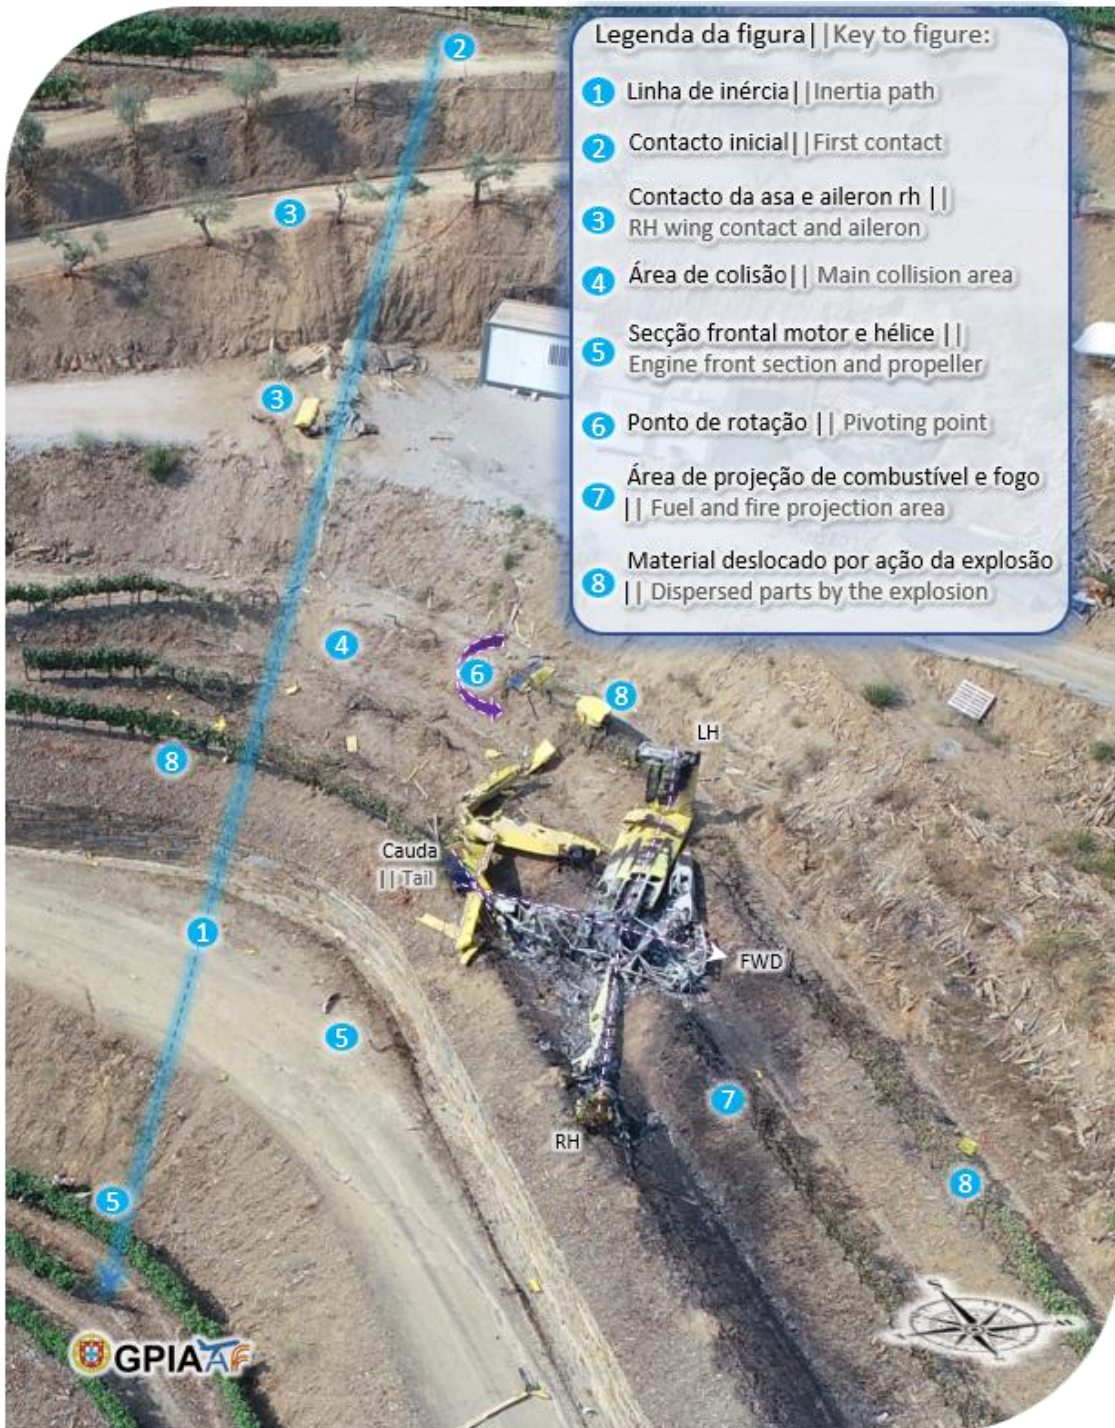
- Two blades fractured from the assembly,
- Two blades with small tip fractures,
- Remarkable, deep chordwise/rotational scoring on multiple blades,
- Compound blade bending and twisting with remarkable bending opposite rotation,
- Leading edge gouging,
- One blade with some S-bend characteristics.

Local do acidente visto de Norte com a distribuição dos destroços || Accident site looking from the north showing wreckage distribution and boundary

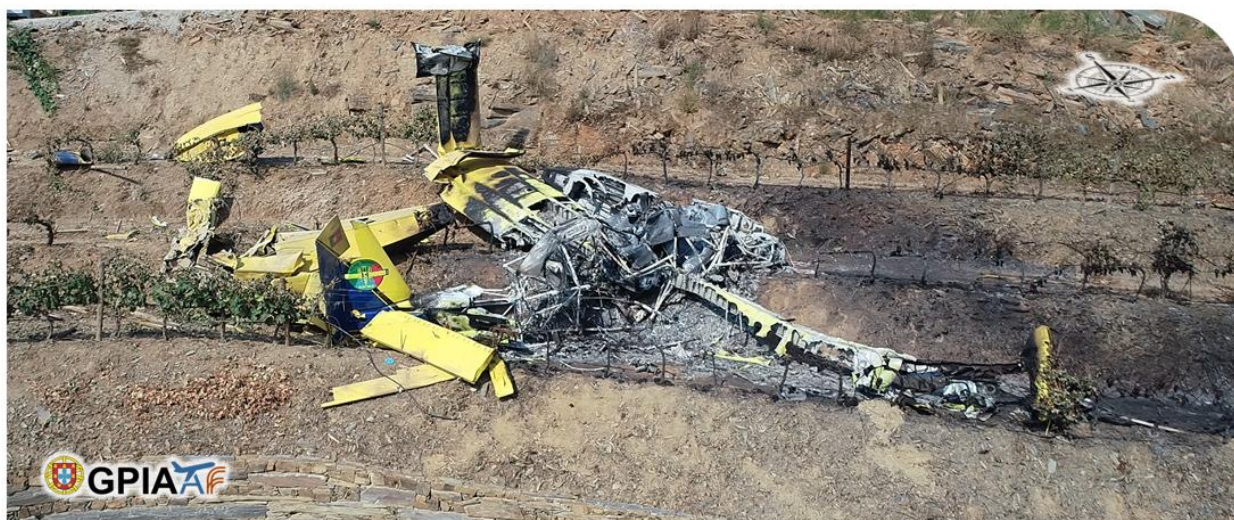
With the conditions of energy dissipation in the final impact and local ATEX⁵ environment, the conditions for explosion of the fuel tanks were met with projection of wing sections and parts of the floats.

After the instantaneous energy release and subsequent consumption of the aircraft by projection and displacement of inflamed matter, the fire was quickly controlled given the vegetation low fuel/energy.

Figura 11 || Figure 11
Posição final da aeronave || Aircraft final position

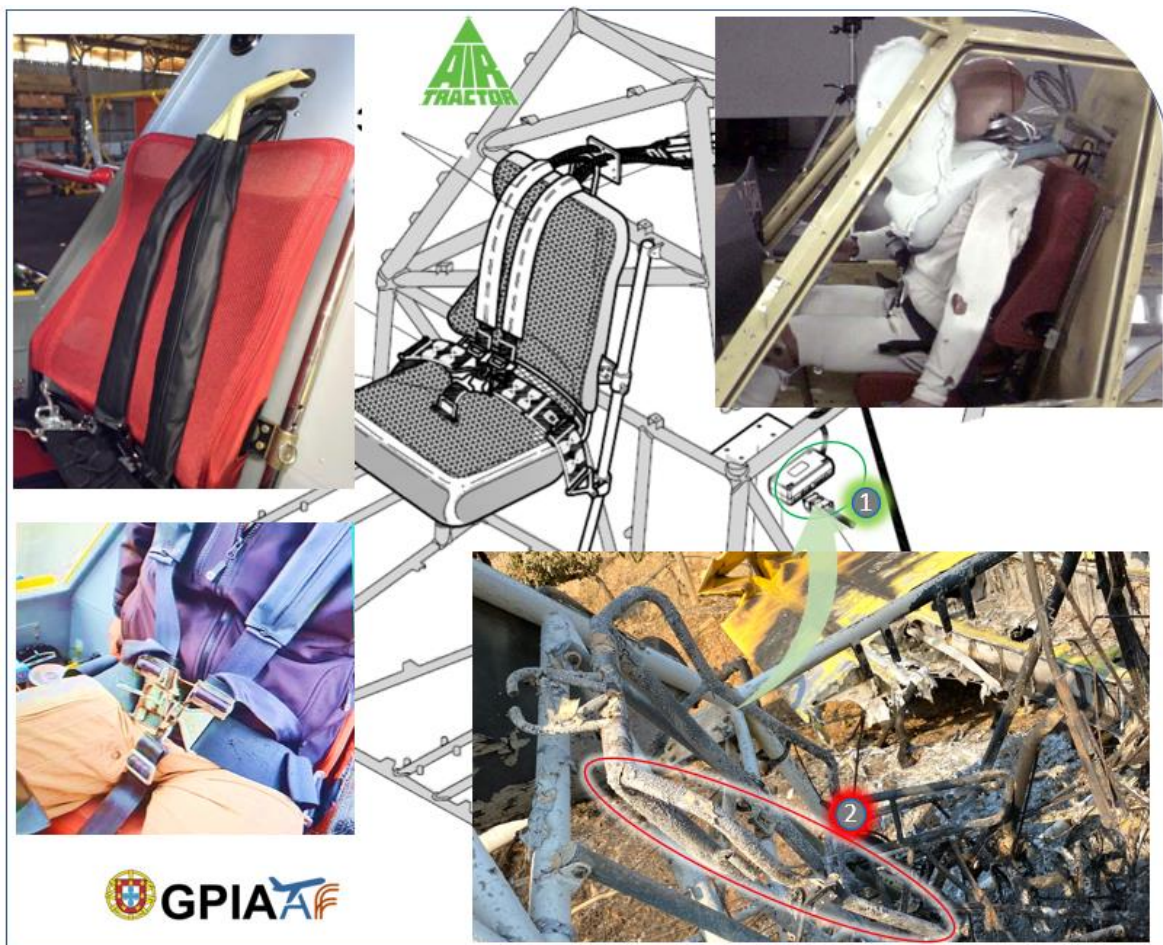
The pilot's body was found outside the seat on the right side of the cabin and with the seat belts partially open with the left and center buckle outside the coupling mechanism.

Figura 12 || Figure 12
 Detalhes do sistema de cintos e retenção || Seat belt and restrain system details

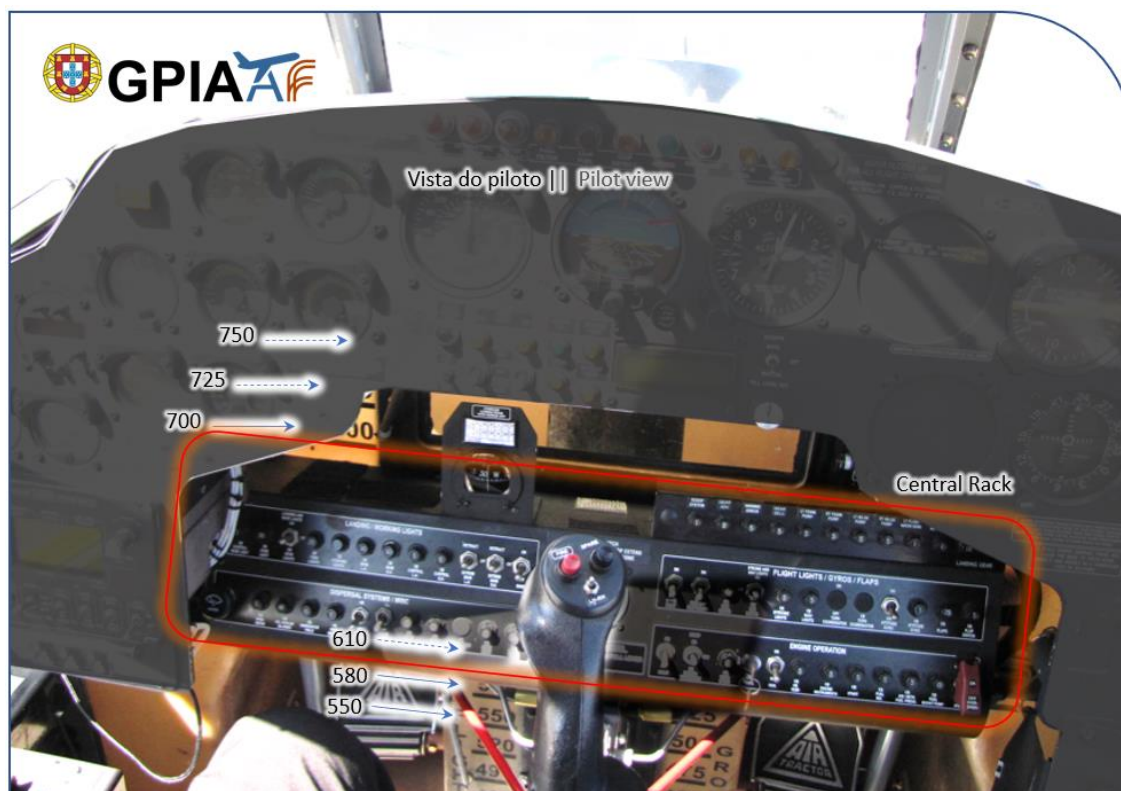
the observation point, compromising the ergonomics of the aircraft's piloting position.

Vista do piloto sobre as indicações do hopper || Pilot view over hopper indications

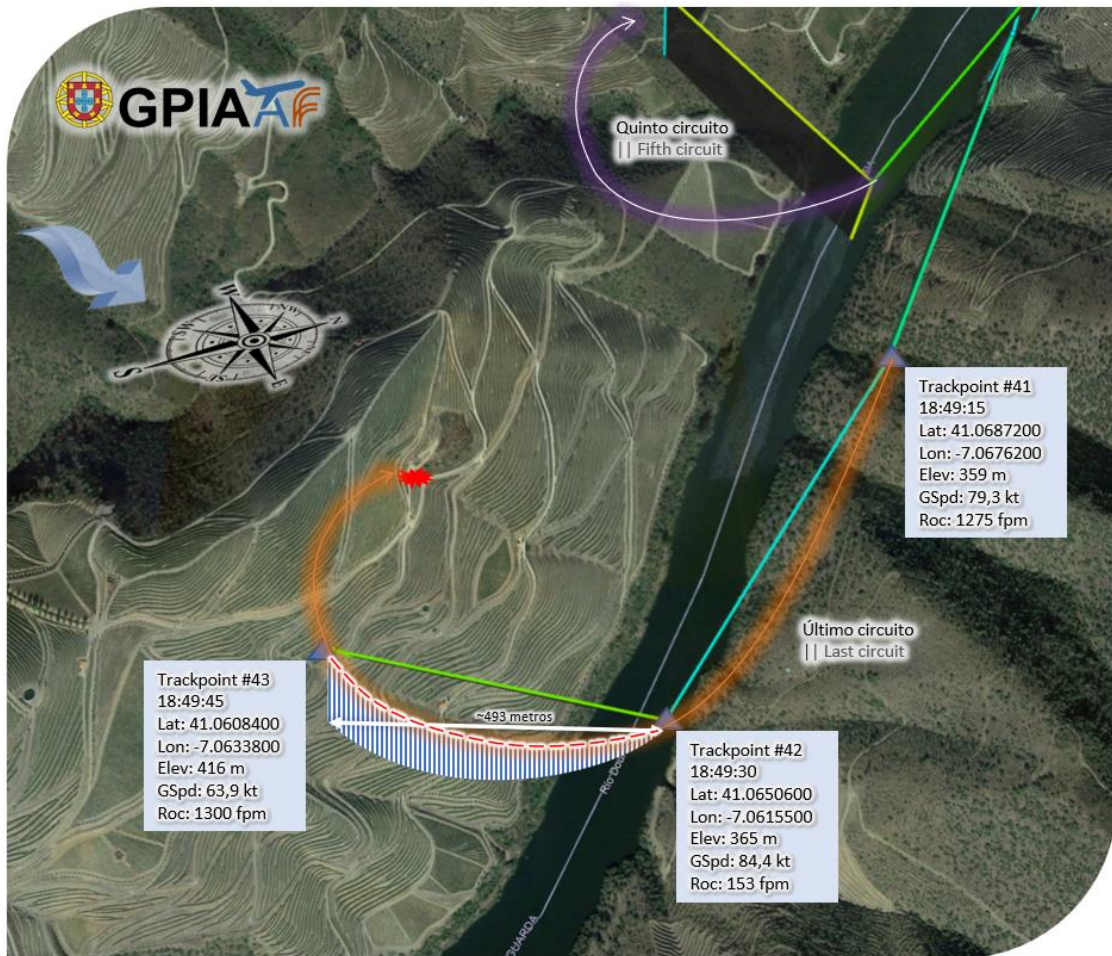
Adding the estimated ~10 kt of forward wind would result in an average airspeed of around 74 kt in the initial phase of the right turn.

Dados do tracker e estimativa do trajeto de voo real || Tracker data and actual flight path estimation

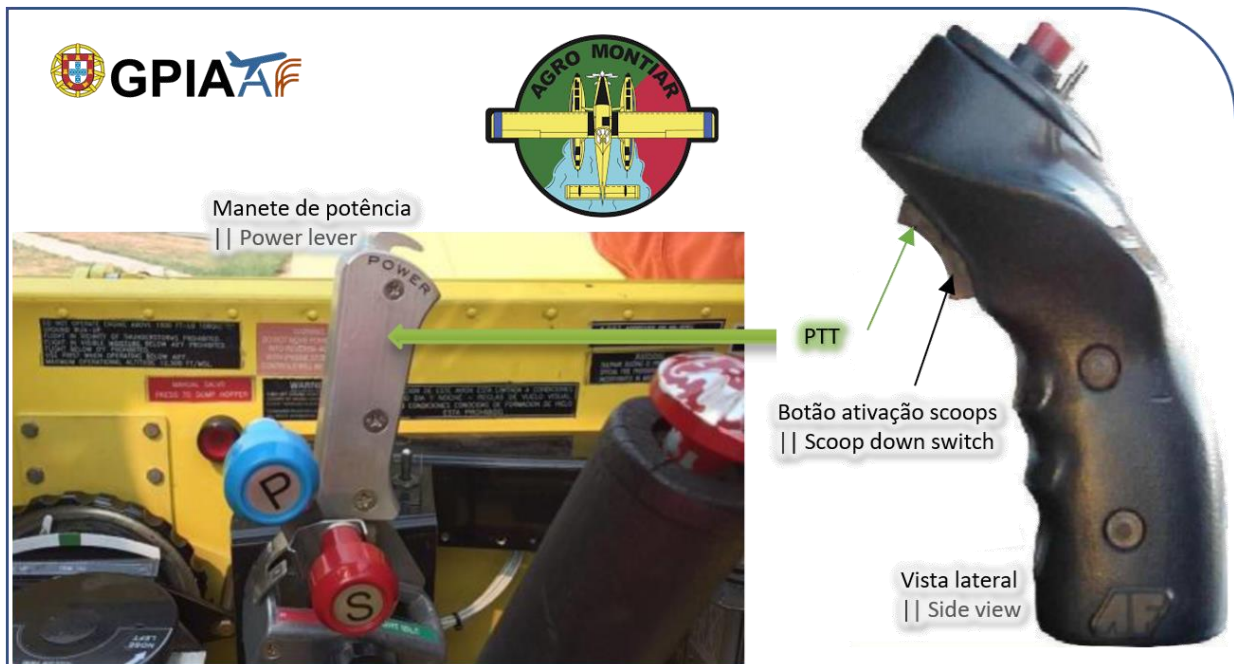
Proposta de realocação do botão dos scoops || Operator proposal to relocate the scoop down switch

As a mitigation action, it was suggested by the operator's safety department to the manufacturer (Air tractor), the PTT switch relocation to the power lever as shown in the figure below. It is not known practical results of such a suggestion or the manufacturer position.

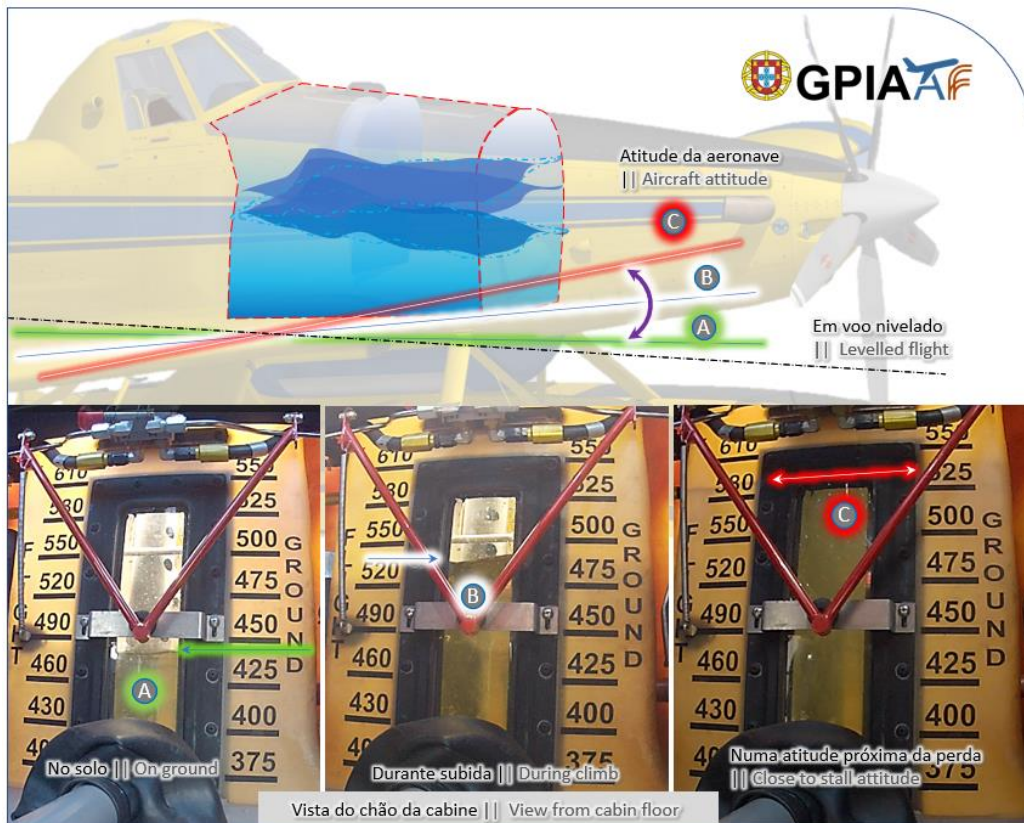
As discussed above in 2.2.1, the process of loading water in manual mode obliges the pilot to observe the indication window, or simply to estimate the load by the time that the scoops are extended, both practices that do not provide any accuracy or reliability of the amounts of water previously planned to be scooped.

Quantidades mostradas variando a atitude da aeronave || Quantity shown when changing aircraft attitude

The required accuracy for the referred aircraft mass and balance calculations is not compatible with the method used and for this reason, the operator was recommended to review its water loading policy in amphibious operation (*scooping*).

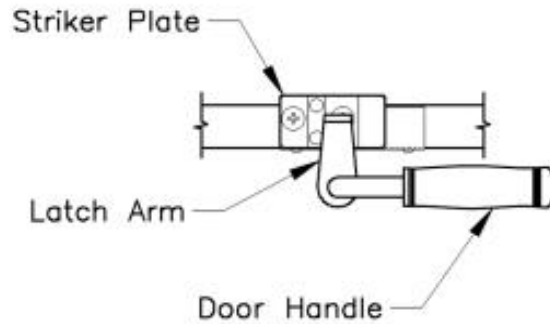
Figure 1 - Door Latch Components

If the door does open in flight, ensure that the procedures in the AFM are followed. Pilots should review these procedures before their next flight to ensure they are ready to act if the situation arises.
