NOTA INFORMATIVA DE ACIDENTE COM AERONAVE
AIRCRAFT ACCIDENT INFORMATION NOTICE

PROCESSO GPIAAF GPIAAF PROCESS ID 2023/ACCID/06		<i>Classificação Classification</i> Acidente Accident	
		<i>Tipo de evento Type of event</i> LOC-I	
OCORRÊNCIA OCCURRENCE			
<i>Data Date</i> 10-NOV-2023	<i>Hora Time</i> ~10:55 UTC	<i>Local Location</i> N39°04'54.2" 08°08'42.1"W Foros do Mocho, Montargil - Portugal	
AERONAVE AIRCRAFT			
<i>Tipo Type</i> BRM Citius Sport		<i>N.º de série Serial No.</i> UNK	<i>Matrícula Registration</i> (F)-871W
<i>Categoria Category</i> Avião Airplane		<i>Operador Operator</i> Privado Private	
VOO FLIGHT			
<i>Origem Origin</i> Alqueidão UL		<i>Destino Destination</i> Desconhecido UNK	
<i>Tipo de voo Type of flight</i> Aviação geral – Ultraleve General Aviation - Ultralight		<i>Tripulação Crew</i> 01	<i>Passageiros Passengers</i> 01
<i>Fase do voo Phase of flight</i> Descolagem Take-off		<i>Condições de luminosidade Lighting conditions</i> Diurno Daylight	
CONSEQUÊNCIAS CONSEQUENCES

BRIEF DESCRIPTION OF THE OCCURRENCE

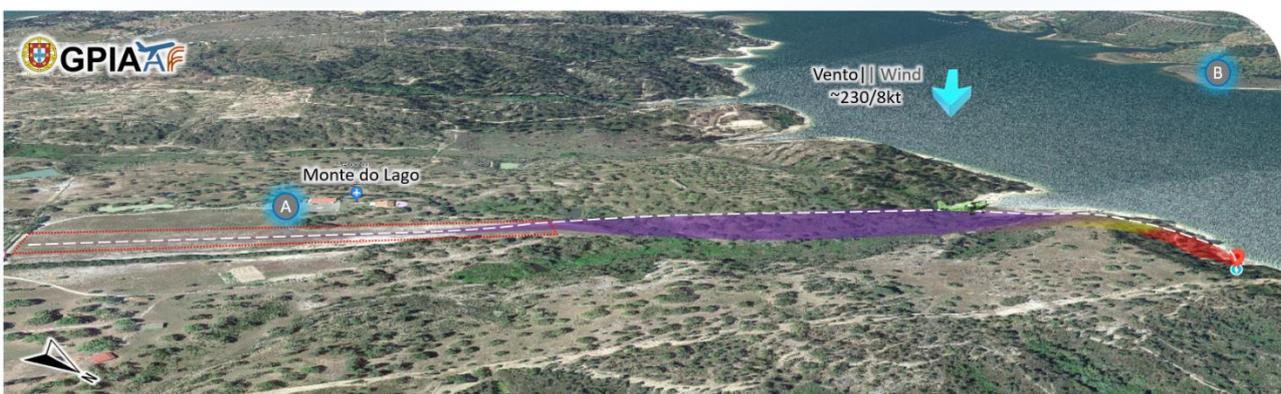
According to a witness statement (located in A fig. 1), the take-off was slow and the aircraft had difficulty keeping its wings level.

According to the statements of another witness (in B), the aircraft plunged shortly after gaining some altitude above the treetops, initiating a downward movement and colliding with the ground.

Figura 1 || Figure 1
Trajetória estimada da aeronave || Aircraft estimated flight path

Nota: Estimativa da trajetória da aeronave com base nos depoimentos de testemunhas.

Note: Estimated aircraft trajectory based on witness statements.
