RELATÓRIO SUMÁRIO DE ACIDENTE COM AERONAVE AIRCRAFT ACCIDENT SUMMARY REPORT

Aircraft loss of control during agricultural spraying mission

PROCESSO GPIAAF GPIAAF PROCESS ID 2023/ACCID/04		<i>Classificação Classification</i> Acidente Accident	
		<i>Tipo de evento Type of event</i> LOC-I Perda de controlo em voo Loss of control inflight	
OCORRÊNCIA OCCURRENCE			
<i>Data Date</i> 28-07-2023	<i>Hora Time</i> 09:25 UTC	<i>Local Location</i> N040° 07' 23.8", W008° 39' 58.3", Brunhós, Coimbra, Portugal	
AERONAVE AIRCRAFT			
<i>Tipo Type</i> Piper PA-36-375		<i>N.º de série Serial No.</i> 36-7802058	<i>Matrícula Registration</i> EC-DMO
<i>Categoria Category</i> Avião Airplane			<i>Operador Operator</i> Avitrata
VOO FLIGHT			
<i>Origem Origin</i> Pista agrícola Quinta da Foja, Montemor-o-Velho		<i>Destino Destination</i> Pista agrícola Quinta da Foja, Montemor-o-Velho	
<i>Tipo de voo Type of flight</i> Trabalho Aéreo - Agricultura Aerial Work - AG		<i>Tripulação Crew</i> 01	<i>Passageiros Passengers</i> 00
<i>Fase do voo Phase of flight</i> Manobra Manoeuvre		<i>Condições de luminosidade Lighting conditions</i> Diurno Daylight

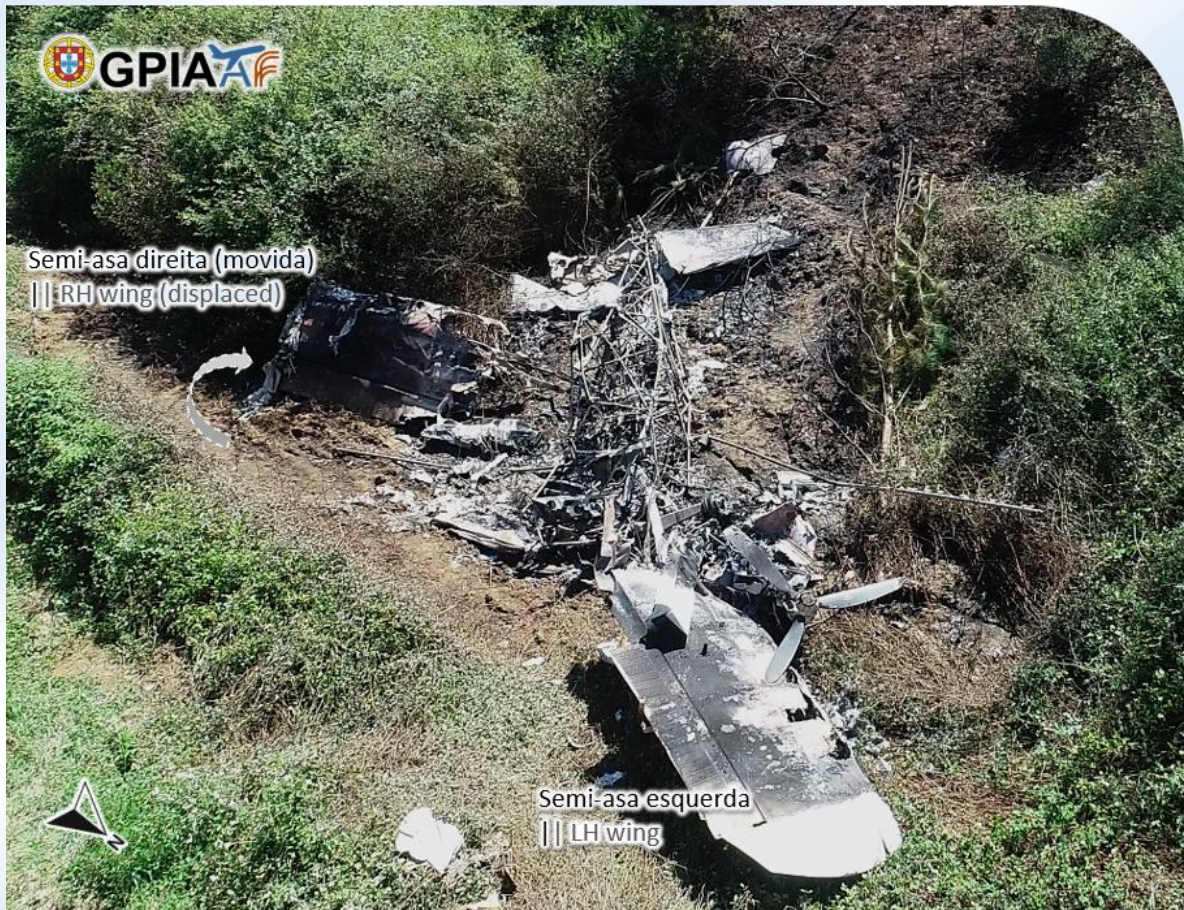
Figura 1 || Figure 1

Following the aircraft loss of control with an abrupt right-wing drop, the aircraft initially collided with the vegetation and then with the ground, rotating over the right-wing tip and coming to rest 180° from its initial trajectory. After the collision with the ground, the aircraft caught fire.

Posição da aeronave após combate ao incêndio || Aircraft position after fire fighting

The aircraft was destroyed following the collision with the ground and by the post-impact fire.

The fuselage primary structure suffered deformation consistent with significant energy dissipation yet maintained the integrity of the pilot's survival space.

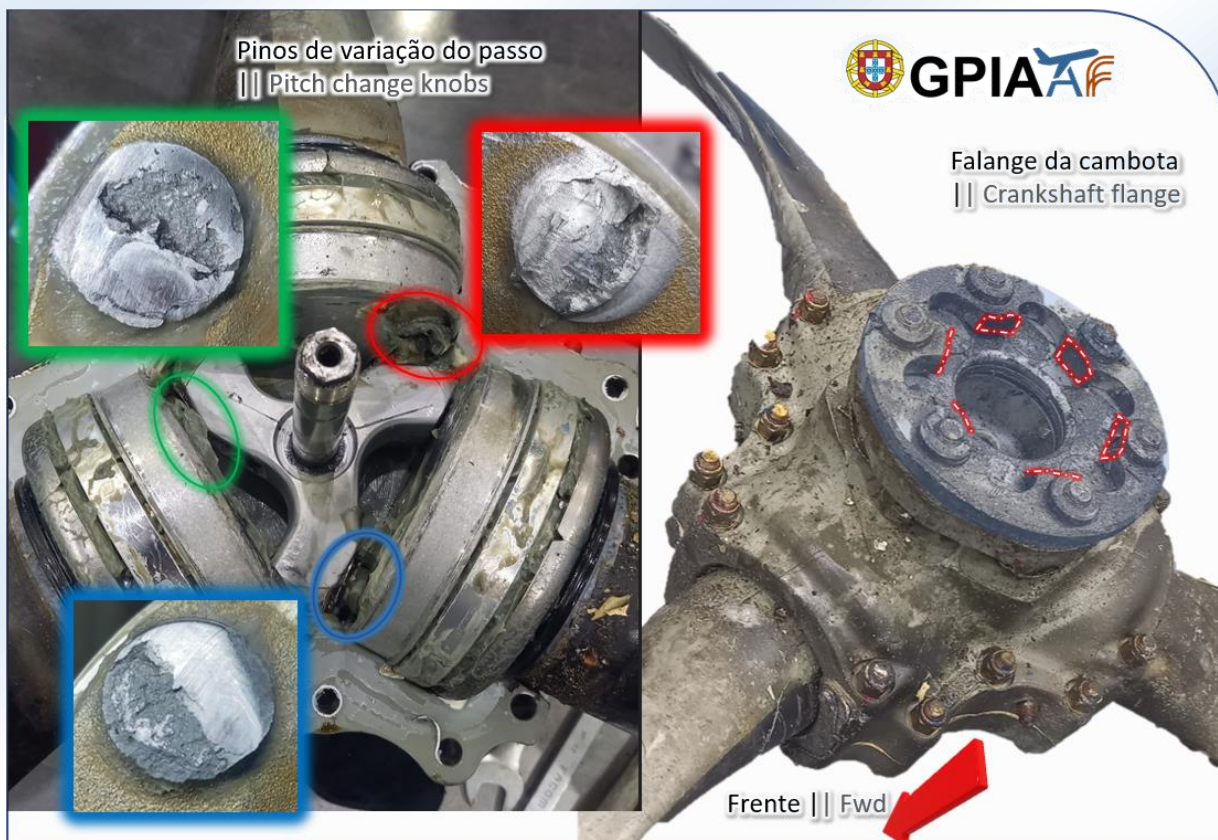
Figura 2 || Figure 2

Evidências do modo de falha da cambota e pinos da hélice || Evidence of the crankshaft and prop knobs failure mode

It was determined beyond reasonable doubt that damage to the blades and hub elements resulted from the collision with the ground. The fracture surfaces of

the pitch change knobs evidence a shear stress failure, without any indication of fatigue.

The damage to the blades, pitch change knobs and crankshaft flange, despite signs of wear and tear, demonstrate that the propeller was rotating with power applied. It was not possible to determine the engine power output at the time of the ground collision. The propeller's blades deformation is consistent with the pronounced ground collision angle of the propeller disc and the soft materials with which the collision occurred.

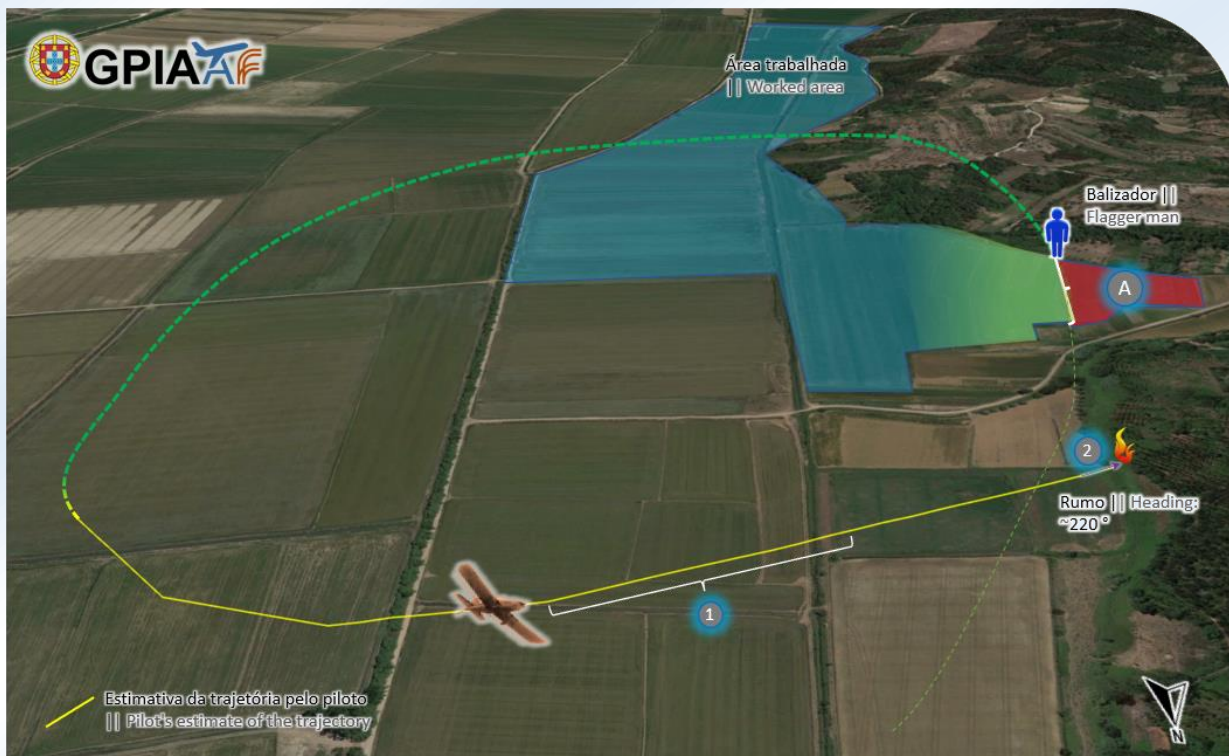
However, the surroundings of the land where the accident flight with the application of the liquid product was being carried out was characterized by a small plot between elevated terrain (area A in the figure below). Such obstacles in the vicinity of the swath required precise control of the aircraft's energy and trajectory in order to comply with the operational requirements of the flight mission at very low height over the rice plantation and in a confined space.

Figura 3 | Figure 3
Detalhes do voo da missão | Mission flight details

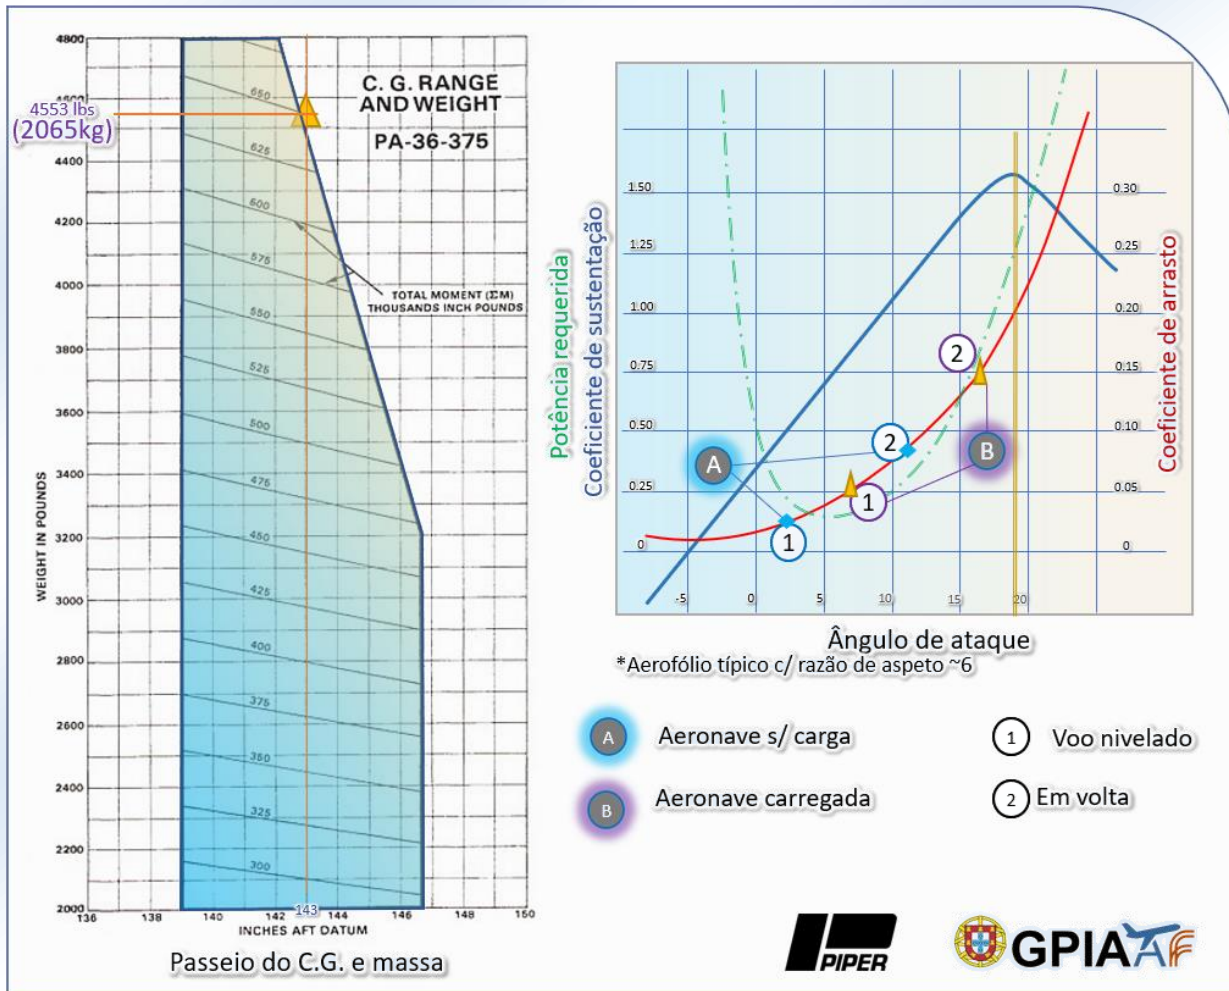
Figura 4 || Figure 4

Wing loading is a very important factor during any type of manoeuvring especially when an aircraft rolls into a turn where the angle of attack is increased which creates more drag that has to be overcome with additional power/thrust. The lower the angle of attack, the lower the turning drag generated. A low wing loading has the effect of reducing the induced and profile drag created during a turn. Using the chart below, it is possible to compare aircraft A that requires 2 degrees angle of attack for level flight (1) compared with aircraft B that requires 7 degrees.

As they both roll into a steep turn (2) that, as an example, demands an extra 10 degrees of angle of attack, aircraft A will be turning with a total of 12 degrees of angle of attack while aircraft B will be at 17 degrees.

Envelope de carregamento e variação coeficientes com ângulo de ataque || Loading envelope and coefficient change with angle of attack

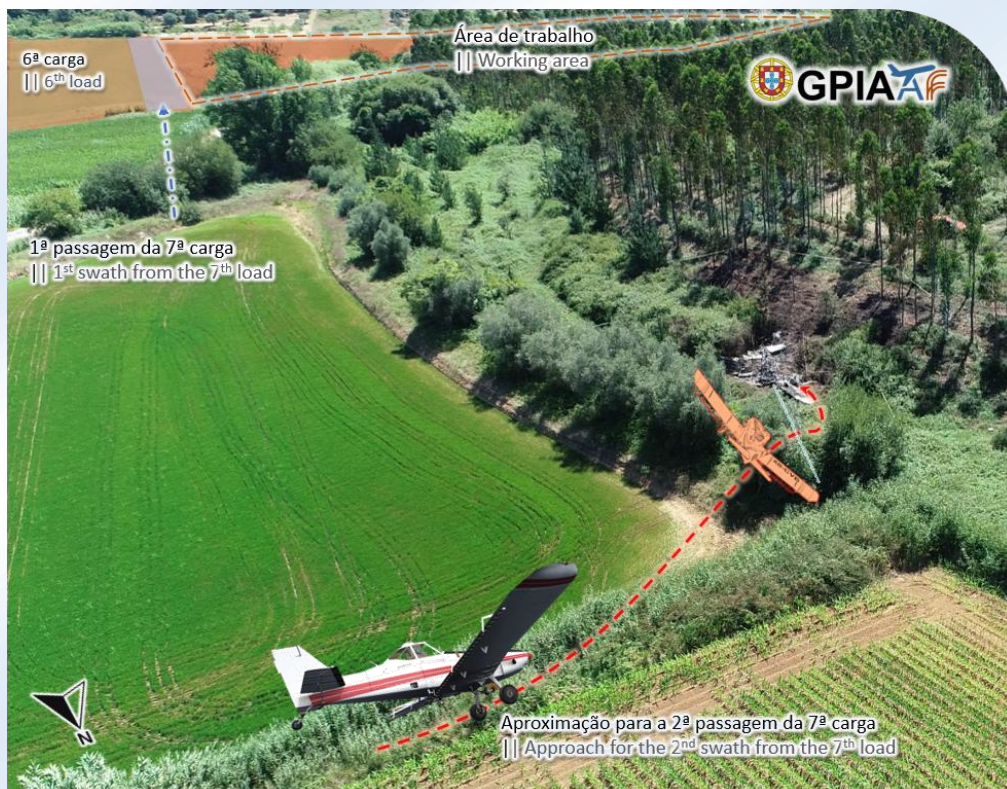
When relating the aircraft low airspeed to perform and overcome the AG mission challenges, the ailerons deflection will necessarily be higher, thus increasing the adverse yaw moment of the wing segment with greater lift and angle of attack, in this case, the right wing, creating conditions for an incipient spin due to the asymmetric stall and wing drop to the same right side (see figure 5).

Figura 5 || Figure 5
Representação da dinâmica estimada do acidente || Illustration of the estimated accident dynamics
