RELATÓRIO SUMÁRIO DE ACIDENTE COM AERONAVE AIRCRAFT ACCIDENT SUMMARY REPORT

Perda de controlo da aeronave durante descolagem || Aircraft loss of control during take-off

PROCESSO GPIAAF GPIAAF PROCESS ID 2023/ACCID/02		Classificação Classification Acidente Accident	
		Tipo de evento Type of event LOC-I Perda de controlo em voo Loss of control inflight	
OCORRÊNCIA OCCURRENCE			
Data Date 03-07-2023	Hora Time 17:33 UTC	Local Location 38°26'21"N 28°03'21"W, Porto do Calhau, Piedade, Ilha do Pico, Açores - Portugal	
AERONAVE AIRCRAFT			
Tipo Type UL - Krucker Cygnet		N.º de série Serial No. 20135	Matrícula Registration CS-UTF
Categoria Category Ultraleve Ultralight			Operador Operator Privado Private
VOO FLIGHT			
Origem Origin Porto do Calhau		Destino Destination Porto do Calhau	
Tipo de voo Type of flight Aviação Geral - UL General Aviation - UL		Tripulação Crew 01	Passageiros Passengers 00
Fase do voo Phase of flight Descolagem Take-off		Condições de luminosidade Lighting conditions Diurno Daylight	
CONSEQUÊNCIAS CONSEQUENCES			
Lesões Injuries	Tripulação Crew	Passageiros Passengers	Outros Other

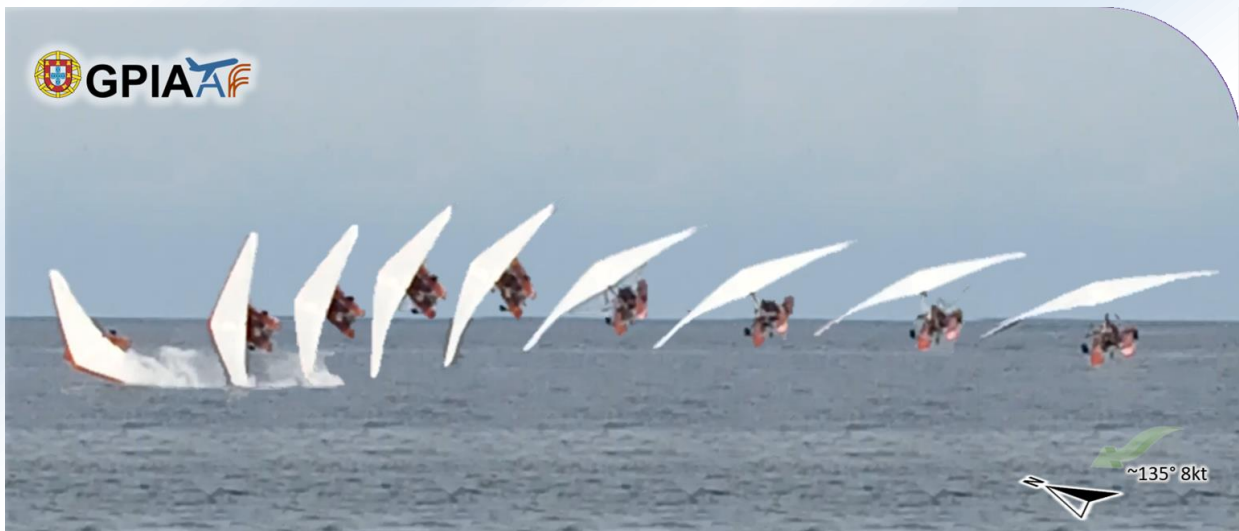
Após alguma hesitação com variações de potência do motor, a aeronave descolou, voltou a tocar a superfície da água e conseguiu ganhar alguma altura. O vídeo captado pelos populares que assistiam ao evento mostra uma atitude cabrada dos flutuadores. A asa, que inicialmente seguia um rumo estável, iniciou um movimento de pranchamento à esquerda não contrariado pelo piloto.

The video captured by the locals who were observing the event shows a high pitching attitude of the floats. The wing, which initially followed a steady course, initiated a left banking motion which was unopposed by the pilot.

As such, the fuselage/floats presented a non-coinciding attitude and without following the movement of the wing, dynamics which are possible due to the pendulum system/design.

Figura 1 || Atitude de voo da aeronave durante tentativa de descolagem

A aeronave colidiu com a ponta da asa esquerda na água, pivotou e ficou em posição invertida.

Figure 1 || Aircraft flight attitude during attempted take-off

The aircraft collided with the left-wing tip in the water, pivoted and came to rest in an inverted position.

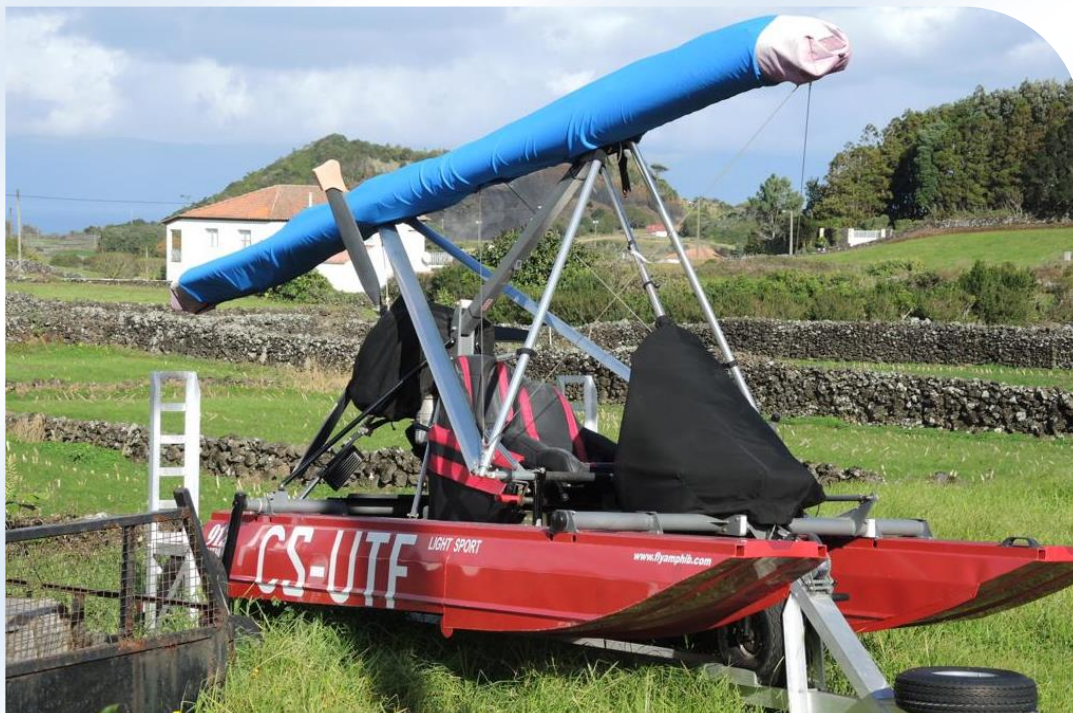
A aeronave era guardada em campo aberto junto a uma propriedade agrícola, apresentando sinais de corrosão severa em alguns elementos de fixação da estrutura primária;

The aircraft was stored in open field next to an agricultural property, showing signs of severe corrosion in some primary structure fasteners

com evidência de colisão com a água em potência elevada. Os cintos de segurança foram encontrados abertos e inoperativos por corrosão do sistema de fecho.

with evidence of collision with water at high power. The seat belts were found open and inoperative due to corrosion of the locking system.

Figura 2
Armazenamento e estado de conservação da aeronave
(Nota: Foto com direitos reservados)

Figure 2
Storage and state of conservation of the aircraft
(Note: Photo with all rights reserved)

The pilot had tried to sell the aircraft in the recent past, a sign that he may have wanted to leave the activity that, in reality, he had never performed on a regular basis. The lack of activity resulted in the aircraft degraded state of conservation and a lack of flight proficiency of the owner in the model.
