Gabinete de Prevenção e Investigação de Acidentes
com Aeronaves e de Acidentes Ferroviários
*Office for the Prevention and Investigation of Accidents
in Civil Aviation and Rail (SIA/NIB PT)*

Boletim de Divulgação Trimestral

Quarterly Bulletin Publication

04/2023

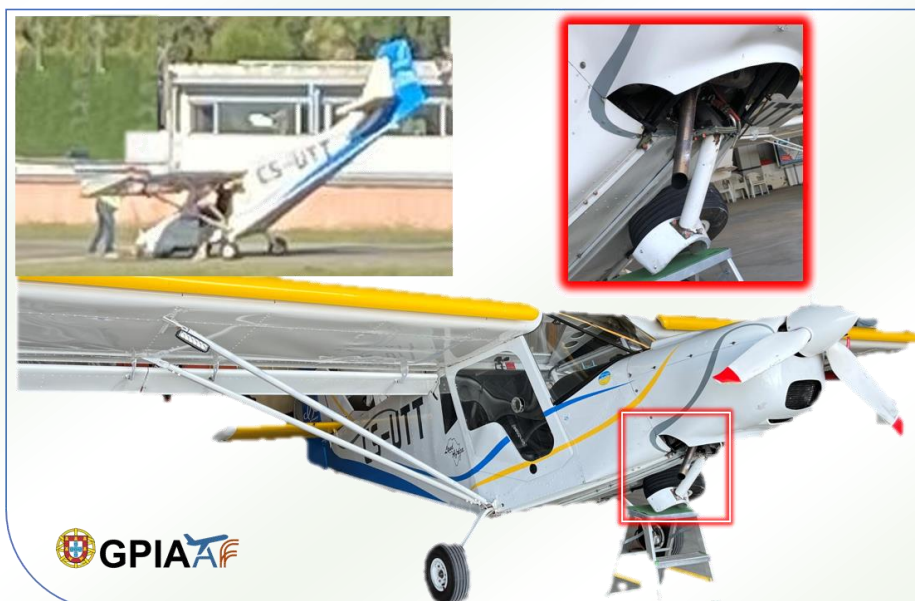
The pilot was unharmed from the event. The aircraft sustained damage to the nose gear and its attachment to the fuselage, as well as the propeller.

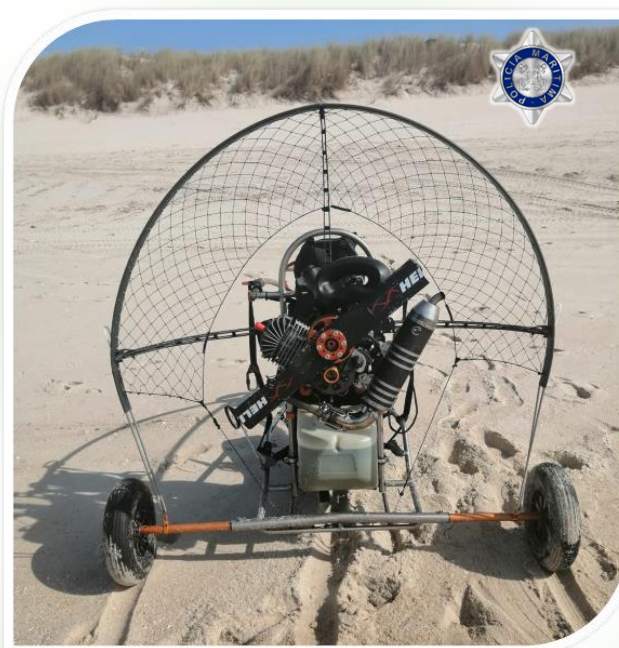
The pilot was immediately rescued by the two jet skis which belonged to the life-saving station in Aveiro. He did not sustain any injuries although there was damage to the engine propeller from contact with the water.

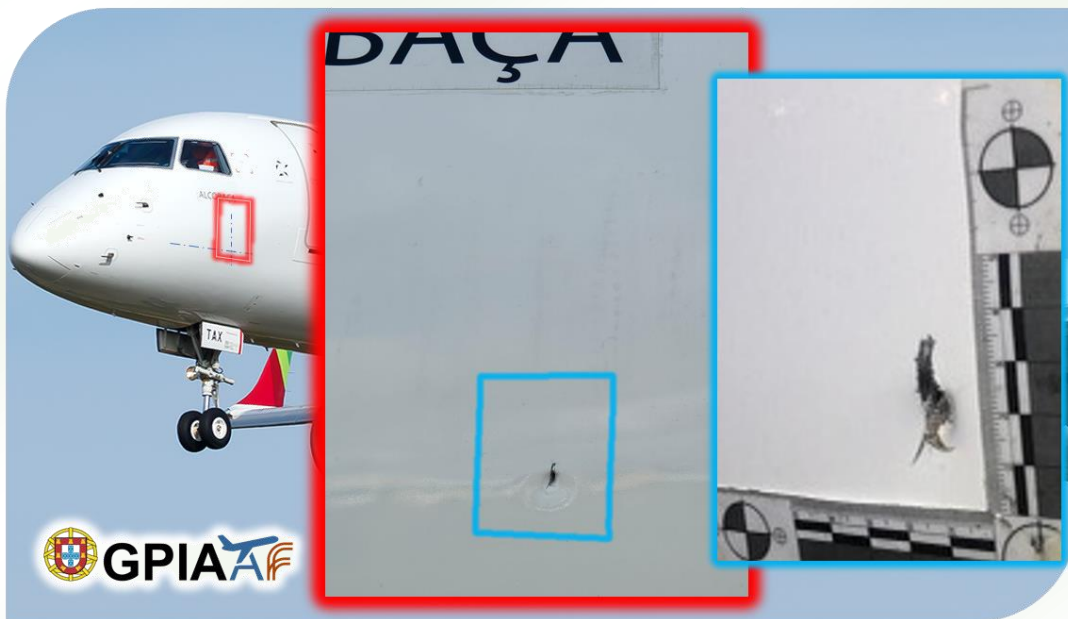
Figura 1 || Figure 1

O agente de rampa informou a tripulação de voo que a aeronave tinha um pequeno dano na zona de encosto das escadas. O PIC consultou a documentação técnica a bordo para verificar se o dano estaria já registado no *Dent & Buckle Chart*. Foram então verificados vários registos de danos naquela zona.

The flight continued to its destination in Dublin where it landed at 15:55. After landing the crew noticed an ACARS message from the operator's maintenance asking them to check the area under the left-hand cockpit window.

Localização do dano || Damage location

After confirmation of the damage, the aircraft was withdrawn from service in Dublin for damage assessment. On 15 December, it made a positioning flight to Lisbon where it was repaired and returned to service on 19 December.

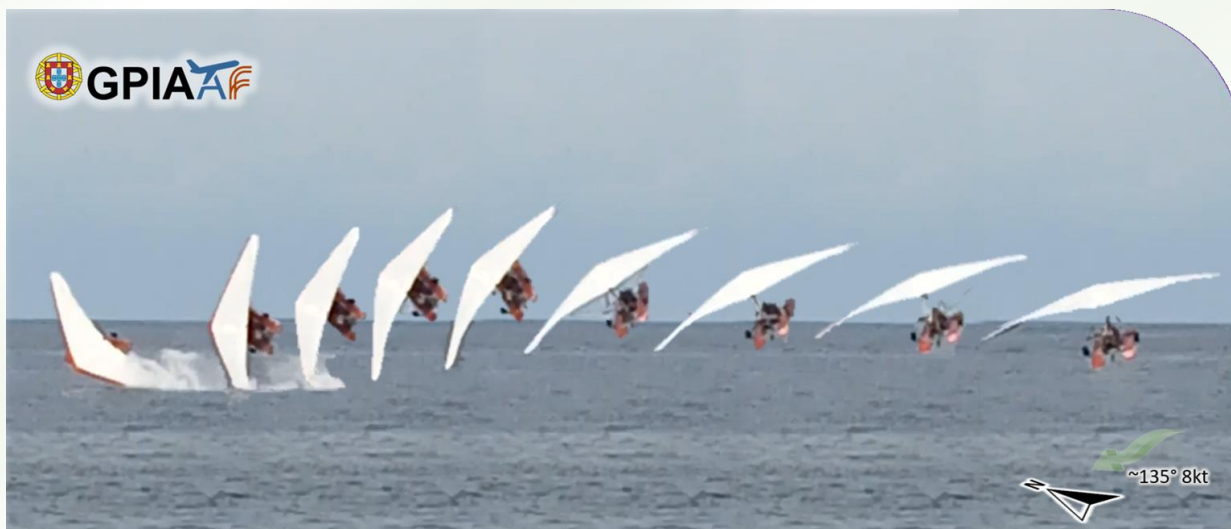
Figura 1 || Figure 1

The aircraft then lift-off, rose a few meters into the air, lost altitude and collided with the left wing tip in the water, pivoted and came to rest in an inverted position.

Aircraft condition after sea recovery

Regarding the aircraft, it was stored in open field next to an agricultural property, showing signs of severe corrosion in some primary structure fasteners.

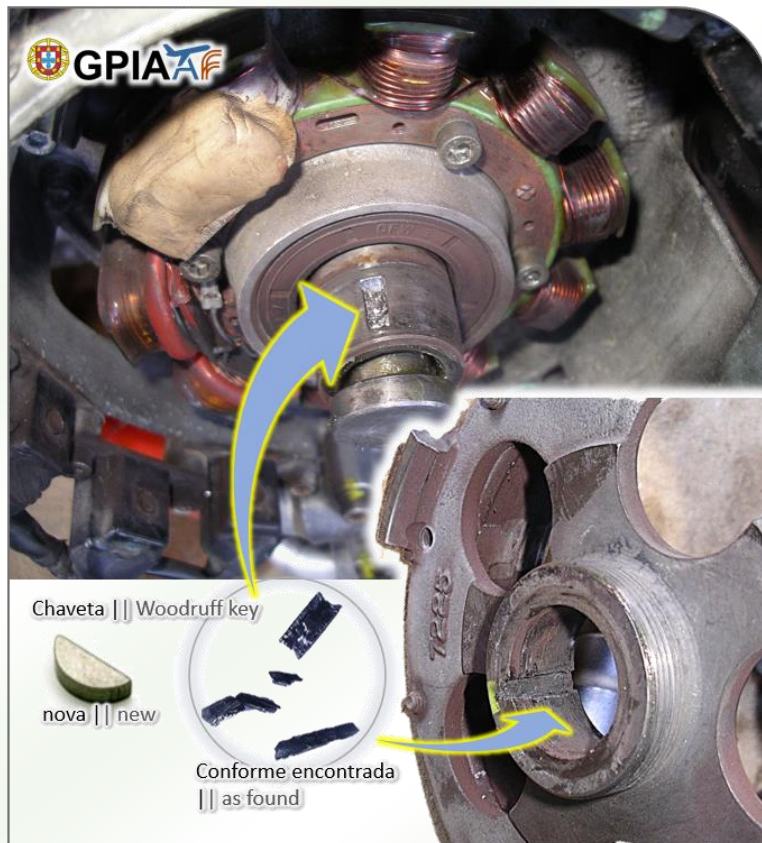
It was found that the engine ignition system had shifted, causing the complete disintegration of the crankshaft woodruff key on the fly wheel. The fly wheel was about 70° out of its correct position with signs of movement by rotation between the parts.

Figura 1 || Figure 1
 Estado da chaveta e das ranhuras do estator e volante || Woodruff key and grooves on stator and fly wheel condition

The failure of the ignition system would have been originated in the woodruff key fragmentation that caused the magnetic wheel to slip, leaving the engine out of timing.

The destruction of the woodruff key occurred as a result of an incorrect installation of the assembly, probably aggravated by its condition, as it had not been replaced in the process of assembling the fly wheel to the engine crankshaft.

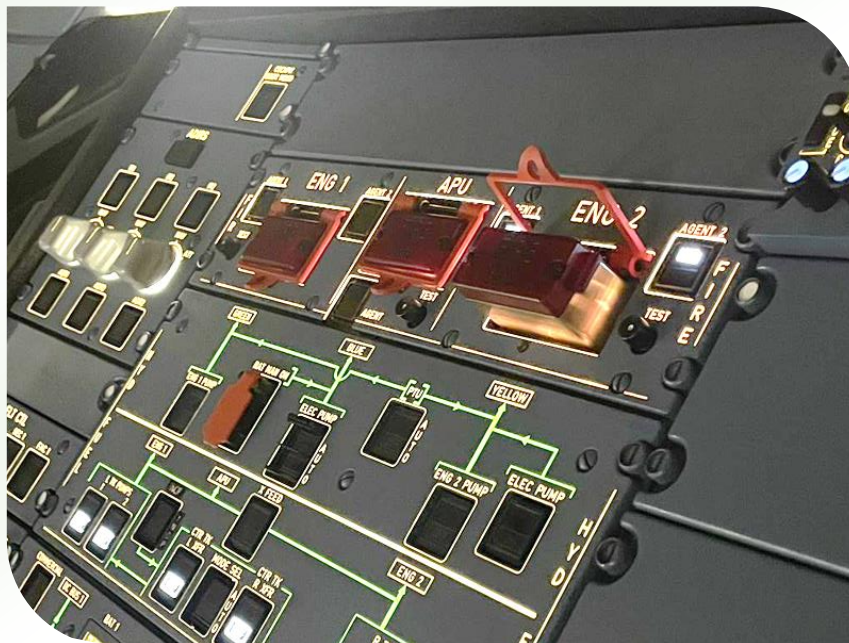
Figura 1 || Figure 1

While executing the aircraft parking procedures, the crew observed that the #2 Fire Push-Button had engaged (popped out) and its guard was open.

Condição do manípulo de fogo do motor #2 || Eng #2 Fire Push-Button condition

All occupants were unharmed, the aircraft suffered no damage and was returned to service after replacing the respective panel (Fire Panel PN:335TS08Y01 SN:1960).
