Gabinete de Prevenção e Investigação de Acidentes  
com Aeronaves e de Acidentes Ferroviários  
*Office for the Prevention and Investigation of Accidents  
in Civil Aviation and Rail (SIA/NIB PT)*

Boletim de Divulgação Trimestral

Quarterly Bulletin Publication

| <b>N.º do Documento Document ID</b> | QB_02/2024 |

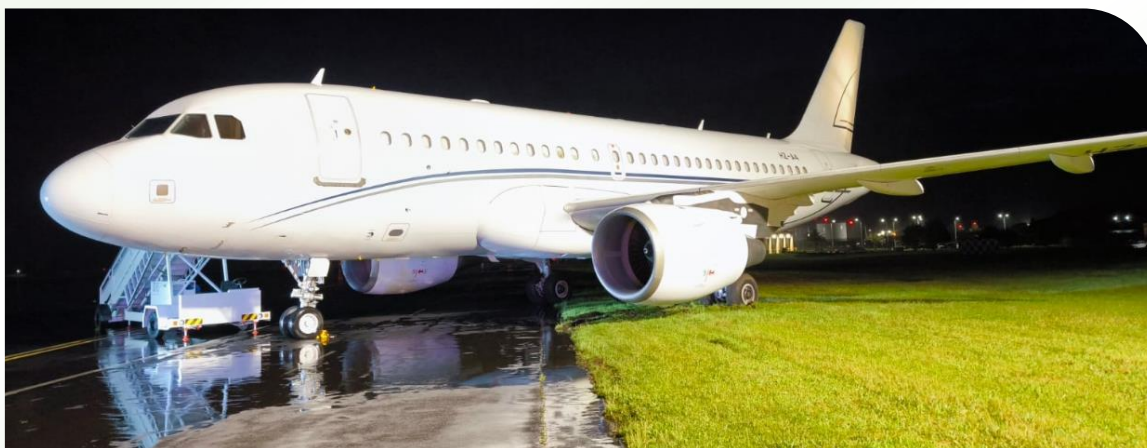
Segundo investigação interna do prestador de serviços de assistência em escala, a presença de água sobre a tinta das pinturas de linha central de guiamento do stand pode ter contribuído para a falta de aderência do calço quando empurrado pelo pneu em movimento lento. Esta condição, aliada à colocação desfasada do calço, pode explicar que o calço tenha assim sido desviado pela roda, acabando em um ângulo quase de 90° com o calço colocado na frente do pneu.

Nota: Não há evidência da colocação de calços no trem principal esquerdo. O fabricante da aeronave tem previsto nos seus manuais e outras publicações<sup>1</sup> de livre acesso, o procedimento de estacionamento que inclui a colocação de calços em todas as rodas do trem numa condição de pernoita (*nightstop*).

According to an internal investigation by the ground handling service provider, the presence of water on the paint on the stand's centreline ground marking may have contributed to the lack of adhesion of the chock when pushed by the slow-moving tyre. This condition, combined with the uneven placement of the chock, may explain why the chock was deflected by the wheel, ending up at an angle of almost 90° with the chock placed in front of the tyre.

Note: There is no evidence of chocking on the left main gear. The aircraft manufacturer has provided in its manuals and other freely accessible publications<sup>1</sup>, the parking procedure that includes placing chocks on all wheels of the landing gear in a nightstop condition.

Na sequência do evento, o prestador de serviços de assistência em escala emitiu uma Informação interna de Procedimentos Operacional referente à colocação de calços.

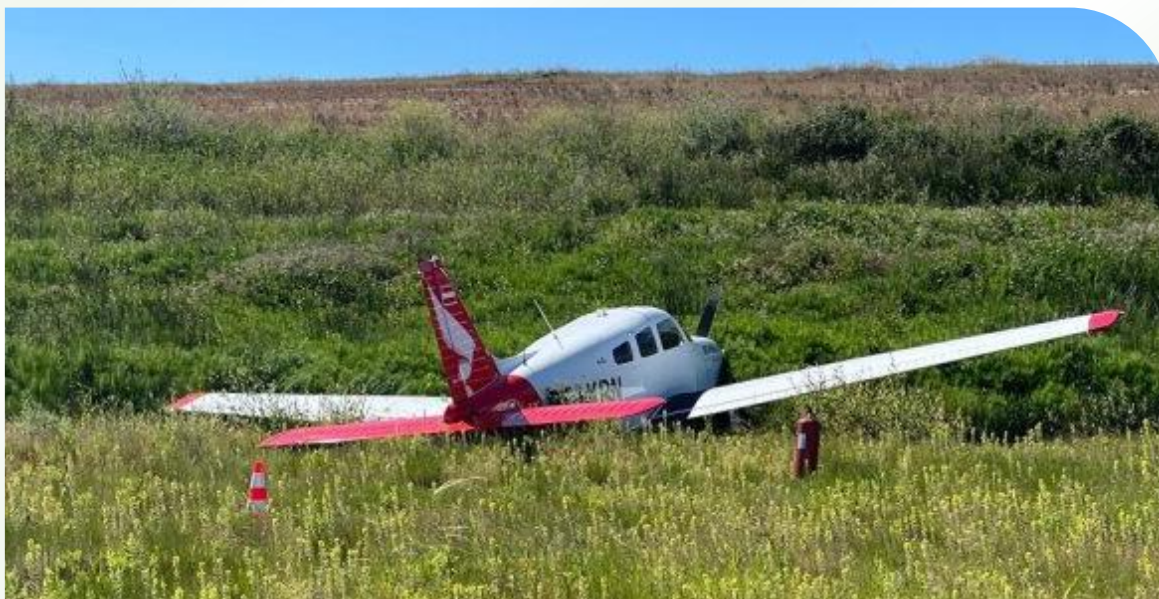
The student pilot switched off the engine and performed aircraft safety procedures and emerged from the event unharmed. The aircraft sustained damage on the nose gear, fractured the engine mount, bent propeller and damaged ADF antenna.

According to the operator's internal investigation, the student pilot, when applying rudder with his feet on the pedals to align the aircraft on the runway (*de-crab*), inadvertently activated the wheel brake on the left side, causing the aircraft to suddenly turn in the same direction, thereby losing directional control. The wind reported by AFIS was 030/06.

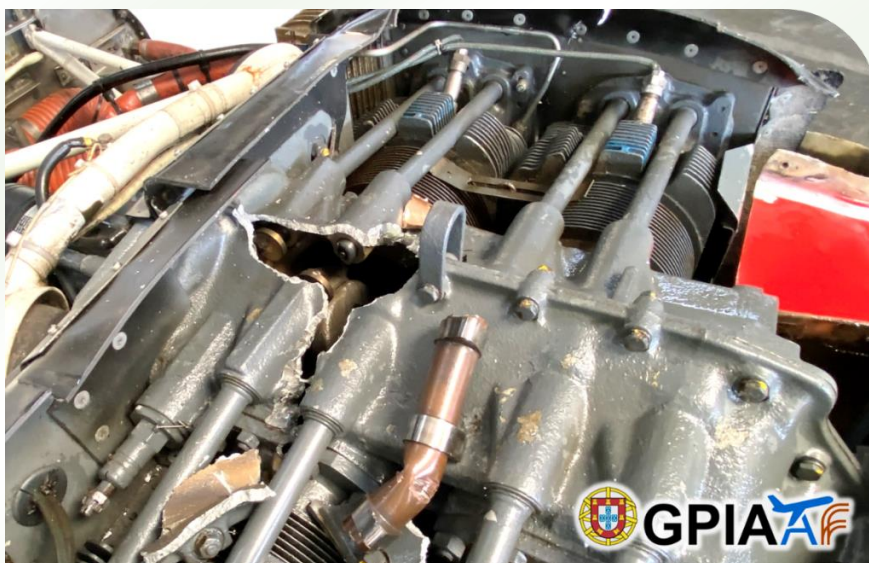
A visual inspection of the engine revealed a catastrophic failure with rupture of the engine crankcase in the area of cylinders #3 and #4.

The technical logbooks and records revealed that the LH engine was last overhauled in 1996 and discrepancies in the maintenance records were noted.

In December 2022, the right engine of the same aircraft experienced an in-flight shutdown during take-off, resulting in an air turnback. The damage to the engine was also catastrophic with similar failure mode.

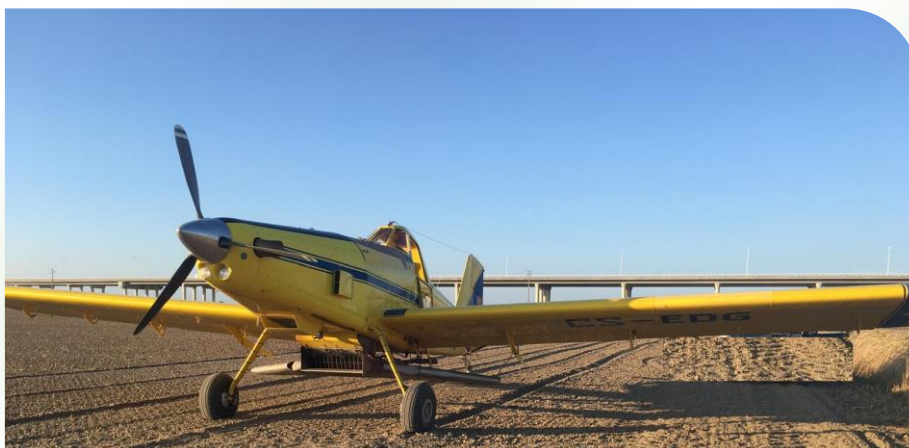
Upon inspection after landing, it was observed that the propeller was blocked with the engine's chip detector warning light illuminated.

Operator maintenance services removed the engine near the landing site and sent it to a service centre for evaluation and repair.

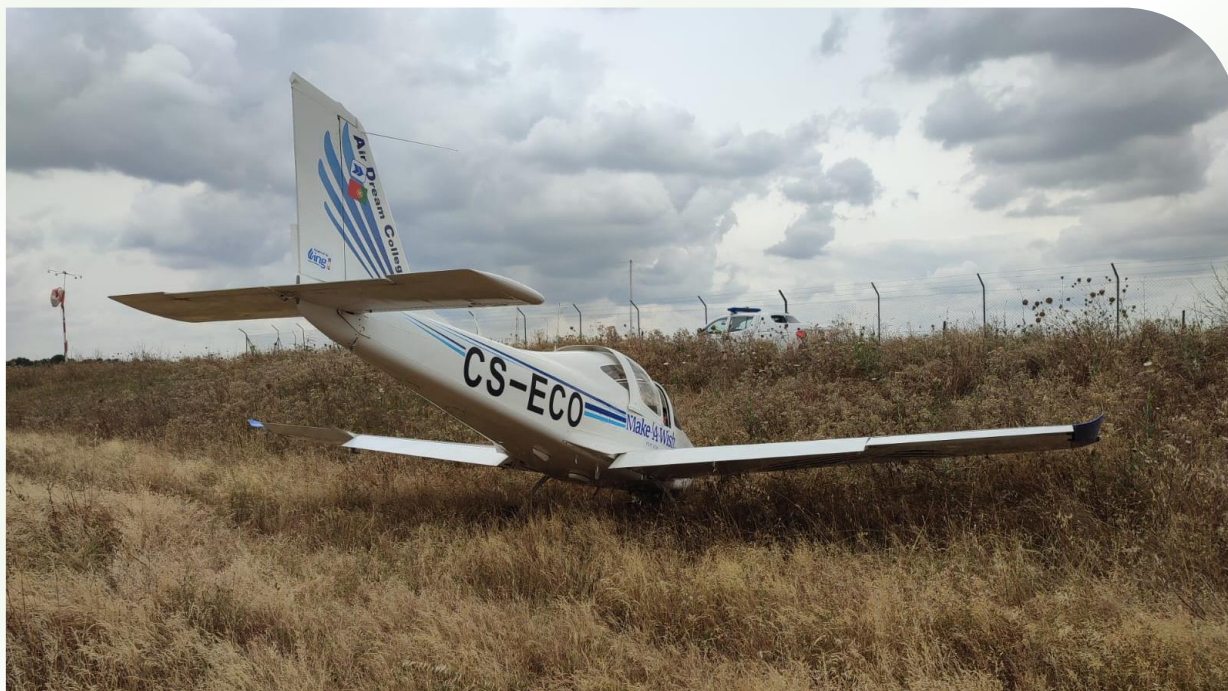
The operator's maintenance services examined the aircraft with no findings that would have justified or contributed to the event. Damage to the nose gear, propeller, engine mount and fairings resulted from the runway excursion.

In left-hand crosswind conditions, even if weak, the aircraft exhibits a natural need for right rudder application to counteract the torque effect during the initial acceleration phase.

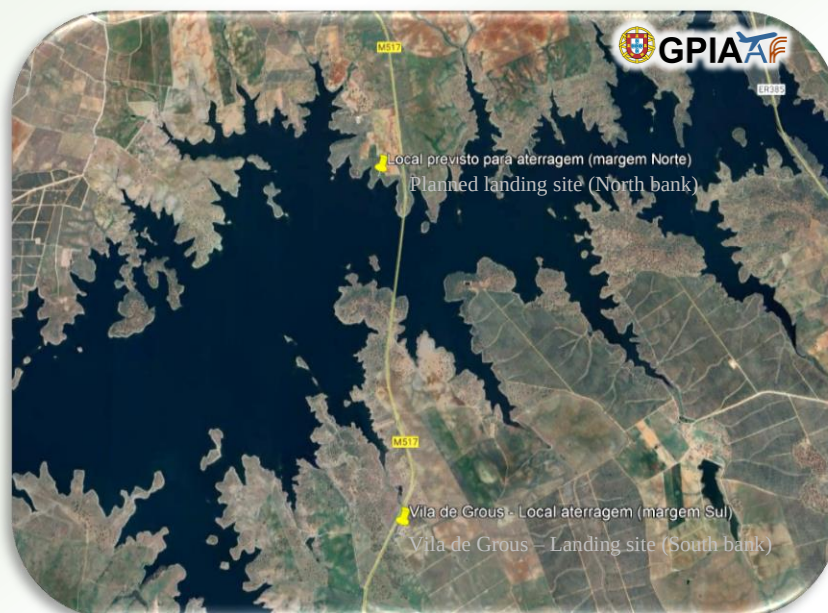
**Figura 1** || Local previsto para a aterragem (margem Norte) e local da aterragem junto à Vila de Grous (margem Sul)

**Figure 1** || Predicted landing site (North bank) and landing site near Vila de Grous (South bank)

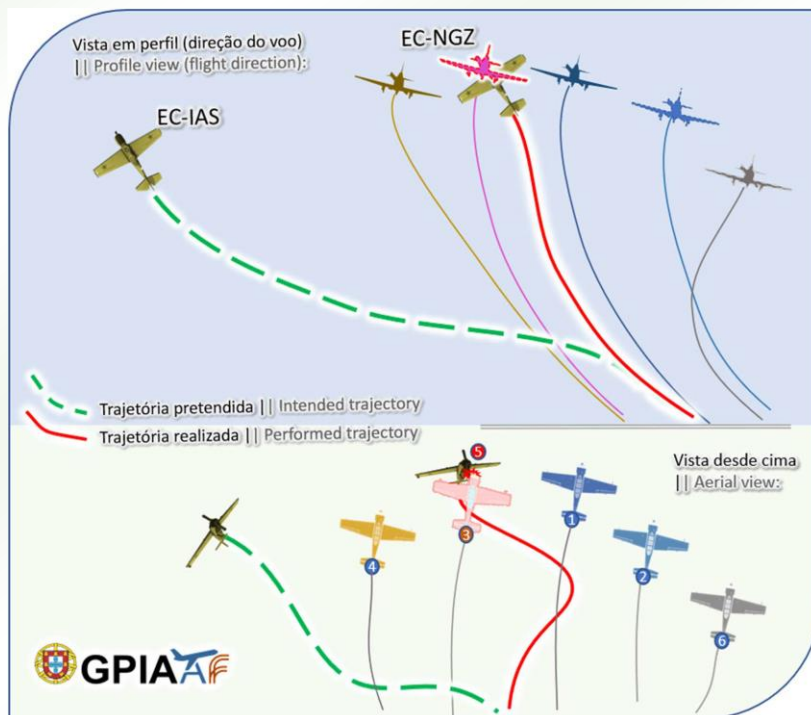
**Figura 1** || **Figure 1**  
Trajetória da formação || Formation flight path

The collision between the aircraft caused damage to the aft fuselage of aircraft 5, rendering the entire tail section inoperative and resulting in an inevitable loss of control of the aircraft.

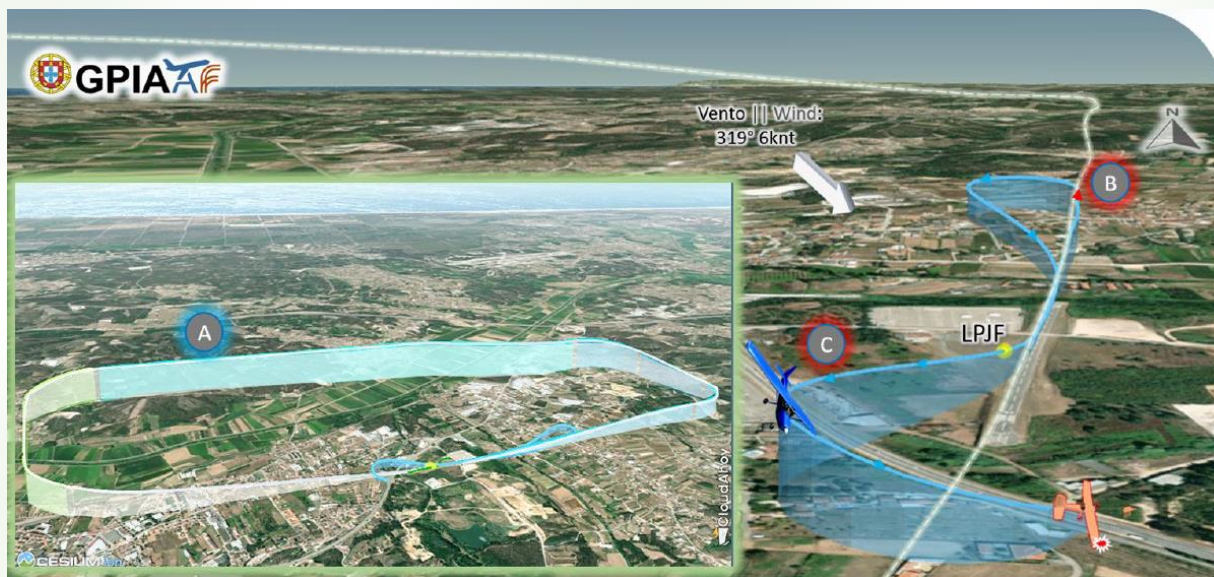
**Figura 1** || Trajetória da aeronave registada num dispositivo portátil

At 18:05 the aircraft started a new circuit, when during the initial climb at about ~150ft AGL (detail B of the figure), the crew realized that the performance of the aircraft was not as expected with a decaying indicated airspeed.

With a tailwind component, the aircraft flew over runway 20 without touching, and the instructor pilot decided to initiate a go-around with a right turn to attempt a landing on runway 02, applied power and the aircraft began a climb (detail C of the figure).

In a low mechanical energy condition, the aircraft, in a tight left-hand turn, entered an aerodynamic stall and the right-wing tip collided with a low voltage power cable.
