Engine failure due to fuel exhaustion followed by loss of
control - FUEL/LOC-I

REIMS CESSNA, F 150J

SEVENAIR ACADEMY / D-ERIT

ACCIDENT SAFETY INVESTIGATION FINAL REPORT

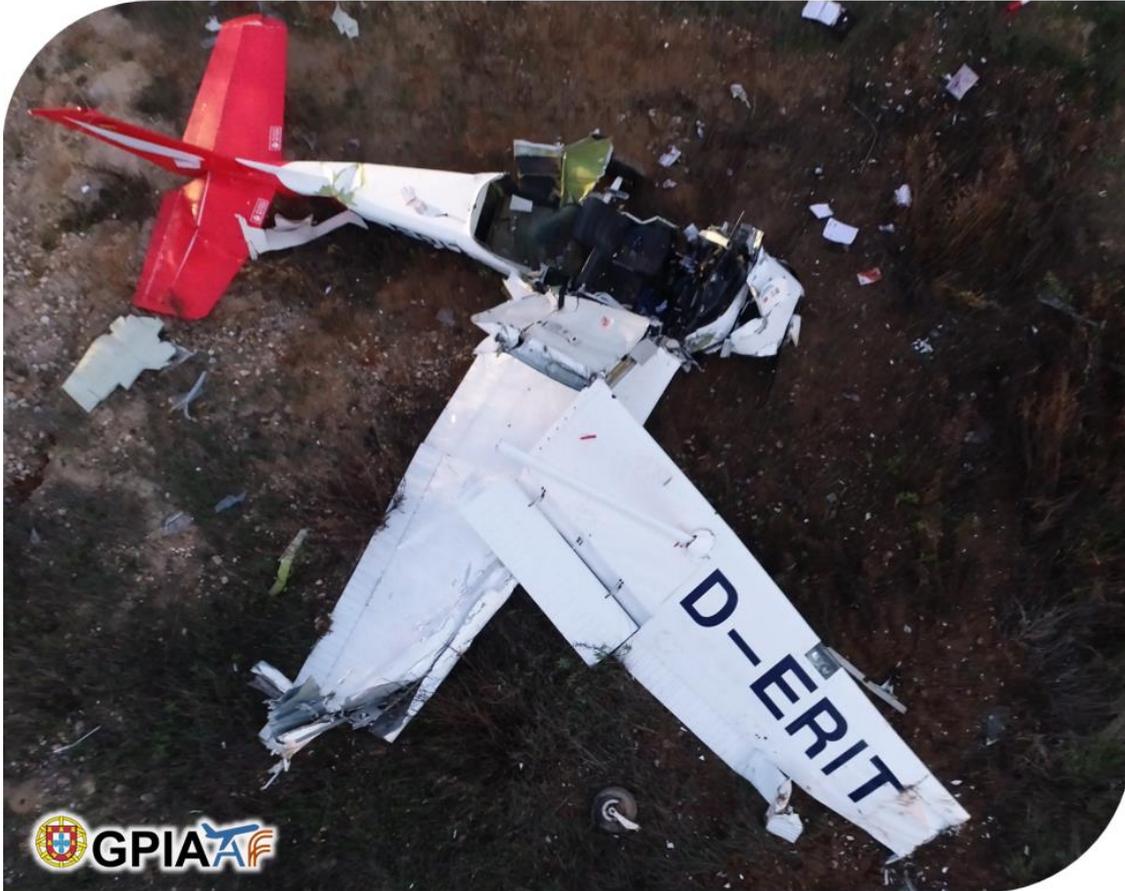
Figura 2 || **Figure 2**

As a result of the loss of control, and without recovering from a pronounced nose-down attitude, the aircraft initially collided with the right-wing tip on the ground, coming to rest a few metres away.

Accident aircraft final position and condition

The left wing and upper part of the cockpit were found overturned and on the right part of the aircraft, as a result of the actions of rescue services to assist the occupants.

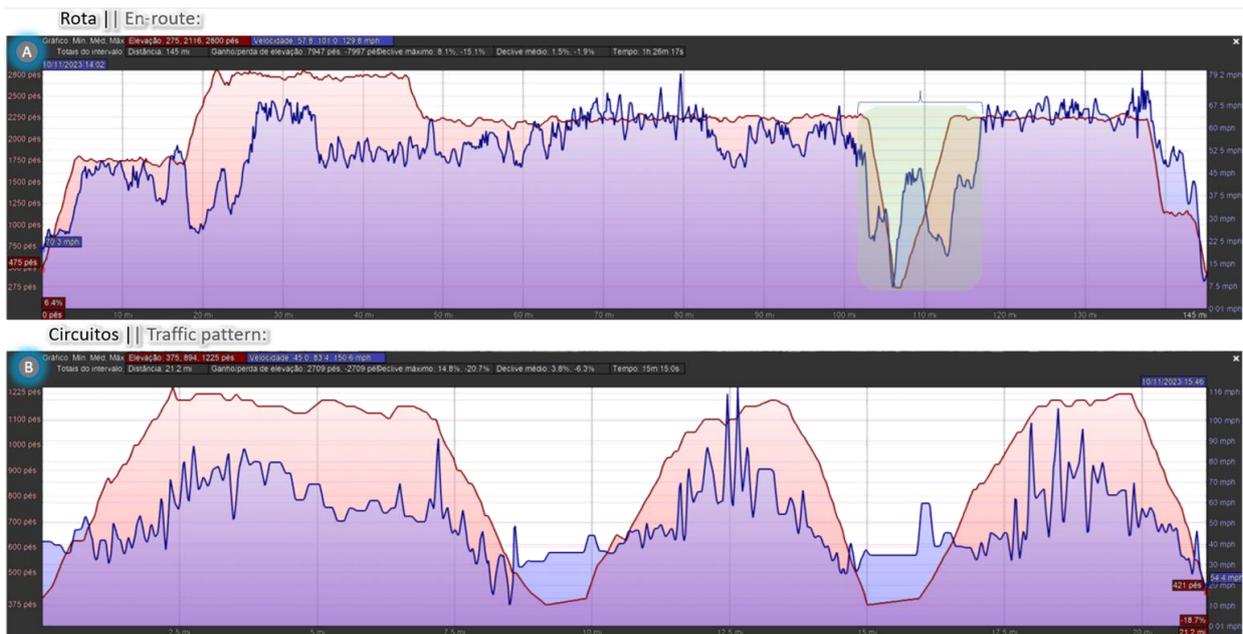
Figura 6 || Figure 6

The two phases of the flight (enroute A and circuits B in the figure below) were described in the interpretation of the flight conditions, with the data collected providing relevant factual information. The detail marked in green in A refers to the training of a simulated forced landing on unprepared terrain.

Assuming a minimum time of 10 minutes for warm-up and engine testing, the data shows a total engine run time of 2:02.

Perfil vertical e velocidades das duas fases do voo || Vertical profile and speeds for the two flight phases

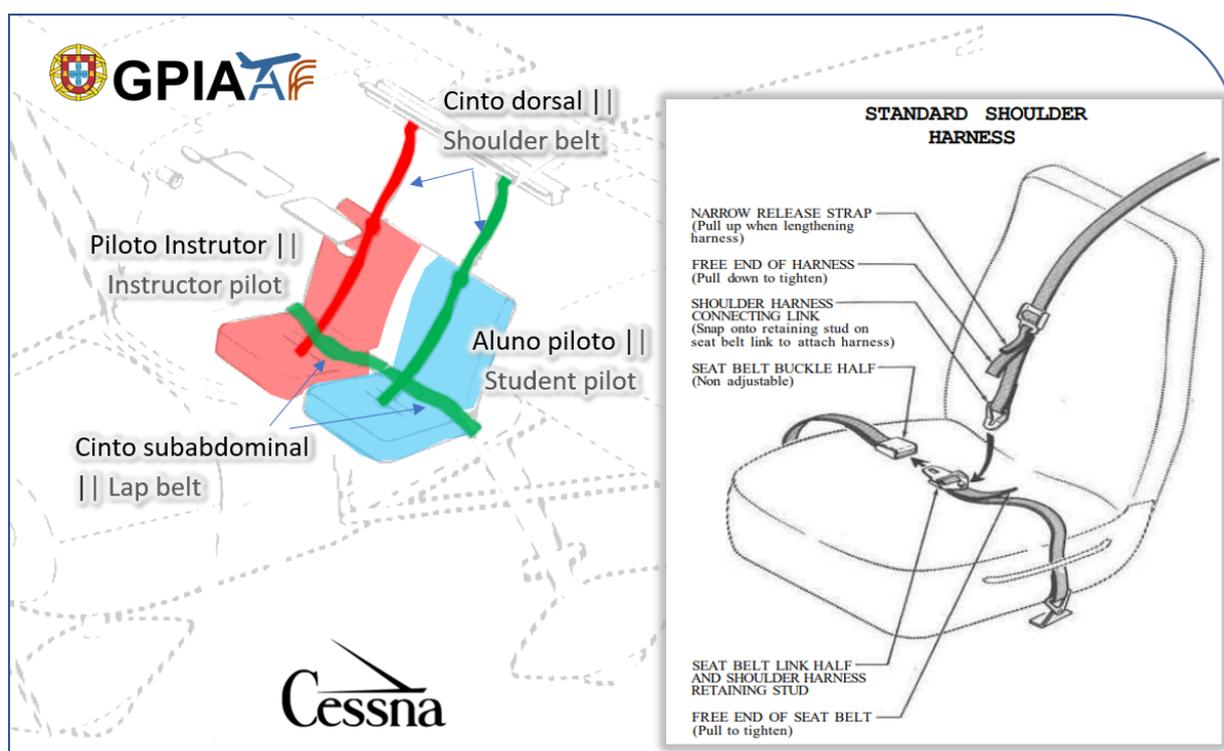
Figura 7 || Figure 7

The occupants were incarcerated in the wreckage of the aircraft, with the student pilot wearing both seat belts (shoulder and lap harnesses). The positions found of the instructor pilot's shoulder harness and his body, sustain the hypothesis that he was wearing only the lap harness.

Detalhes do sistema de cintos e retenção

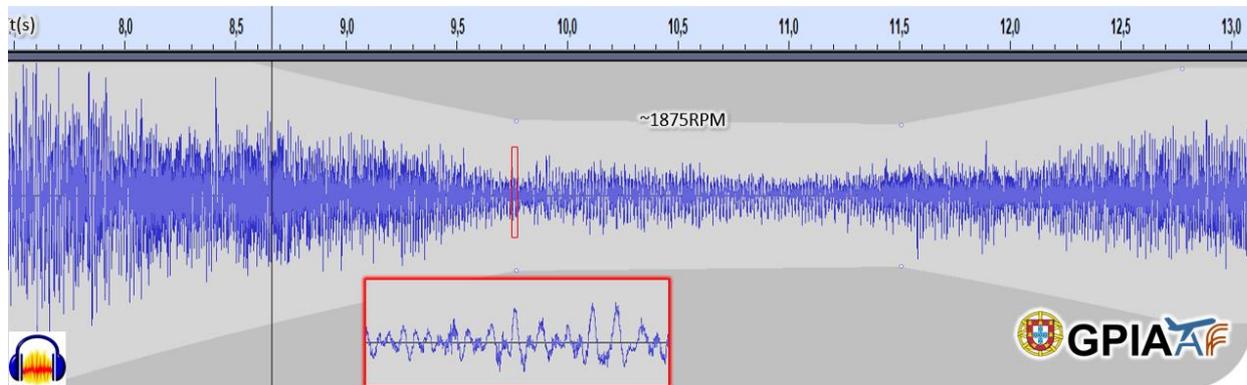
Figura 8 || **Figure 8**

A dinâmica observada de redução de frequência com oscilações e, em consequência, uma redução de RPMs ou potência disponibilizada pelo motor, é coerente com uma redução na alimentação de combustível (mistura pobre de ar-combustível).

O quadro destacado a vermelho na figura abaixo ilustra visualmente uma amostra dos batimentos com funcionamento irregular do ciclo motor.

Dados espetrométricos do som do motor na descolagem

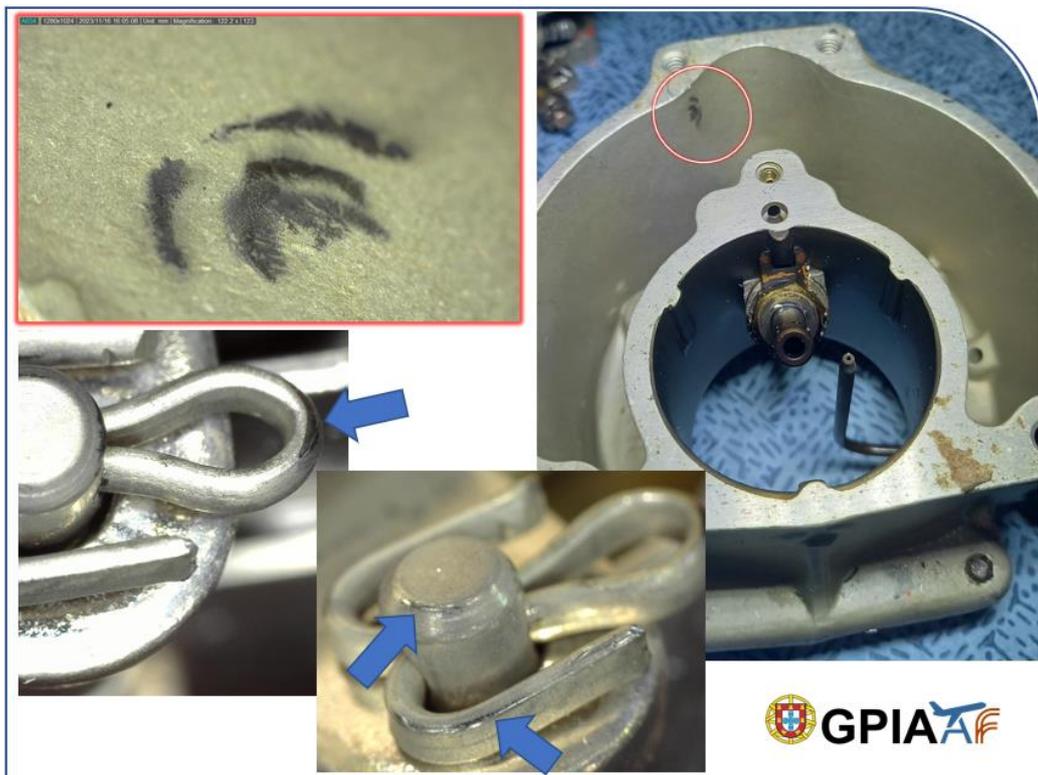
Figura 9 || Figure 9

After initial disassembly, obvious damage was detected on the inner wall of the carburettor bowl, damage determined to be caused by contact of the float hinge pin and its cotter pin with the inner wall of the carburettor bowl.

Float pin, cotter pin and bowl damage detail

Foi solicitada uma posição ao fabricante Marvel Schebler Aircraft Carburetors (MSAC) relativamente aos referidos danos, tendo este declarado que as marcas são comuns e não afetam a operação do conjunto da boia e válvula de nível constante.

publications, such damage is neither referred nor listed as being permissible.

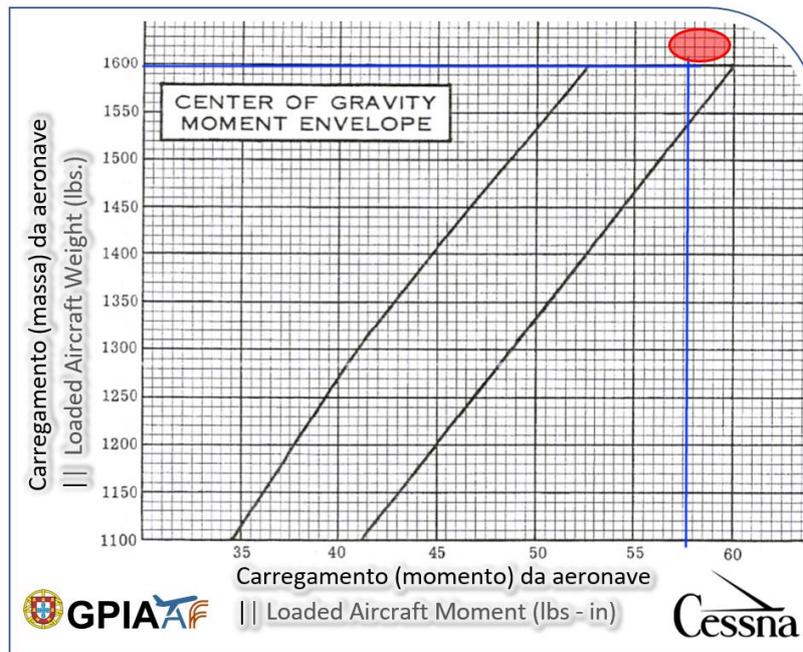
Figura 12 || Figure 12

The data show that the aircraft would have departed for the mission slightly above its maximum theoretical limit of 725 kg (1600 lbs), considering the 168 kg (370 lbs) for the crew and 34 kg (75 lbs) of fuel. The crew's calculation marked in the following figure with the blue line and based on the recorded data shown on 1.6.5, took into account 2 kg (5 lbs) of luggage, a value confirmed as insufficient for the luggage found at the scene of the accident.

Estimativa do C.G. da aeronave || Estimate of aircraft C.G.

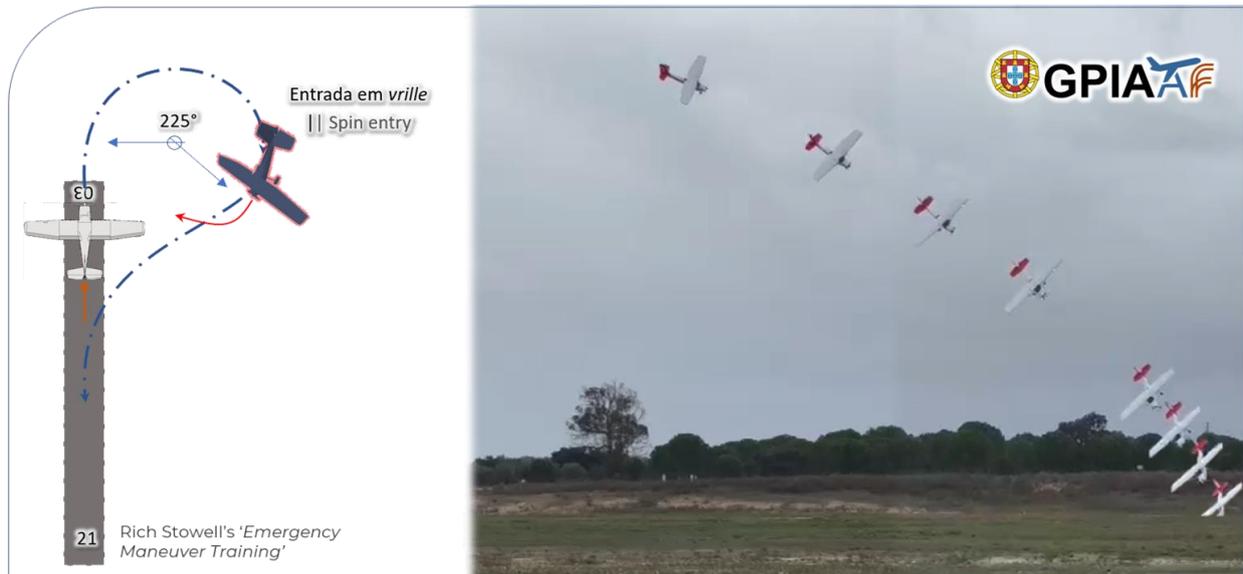
Figura 14 || Figure 14

Weather conditions were not considered a factor for the event, however, the tailwind component at the time of the loss of control of the aircraft may have anticipated the phenomenon of aerodynamic loss.

Sequência de imagens após perda de controlo da aeronave

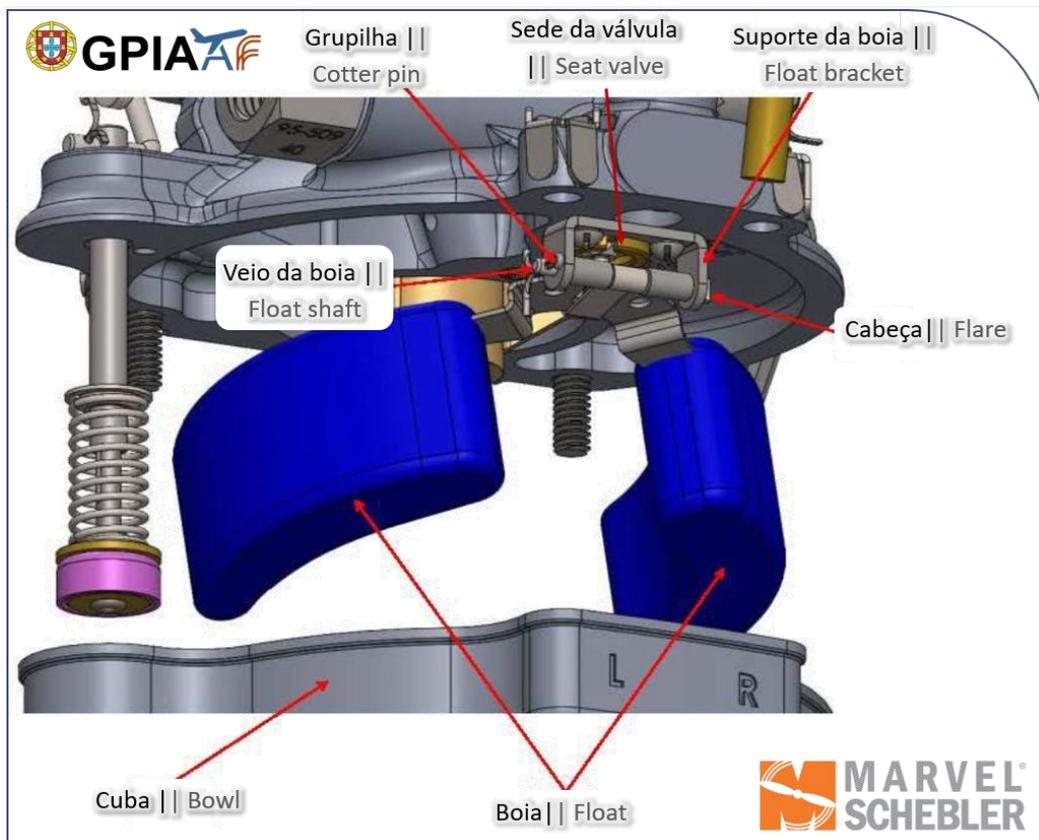
Figura 15 || **Figure 15**

The damage found in the event carburettor bowl is similar to that observed by the manufacturer in carburettors of the same type and is considered and declared by MSAC as irrelevant for the correct operation of the engine, without, however, making reference to this in the respective technical publications.

The components where damage or deformations have been observed in past events investigated by GPIAAF are identified in the figure below:

Detalhe da construção e peças relevantes do carburador
