**RELATÓRIO SUMÁRIO DE ACIDENTE COM AERONAVE**  
**AIRCRAFT ACCIDENT SUMMARY REPORT**

Aircraft loss of control during 2<sup>nd</sup> attempt to return to the runway due to degraded aircraft performance at take-off following a touch-and-go manoeuvre

| PROCESSO GPIAAF GPIAAF PROCESS ID<br><br>2024/ACCID/02 | | Classificação Classification<br>Acidente Accident | | |
| Tipo Type<br>Reims Cessna F150H | | N.º de série Serial No.<br>150-0301 | | Matrícula Registration<br>D-EAYV |

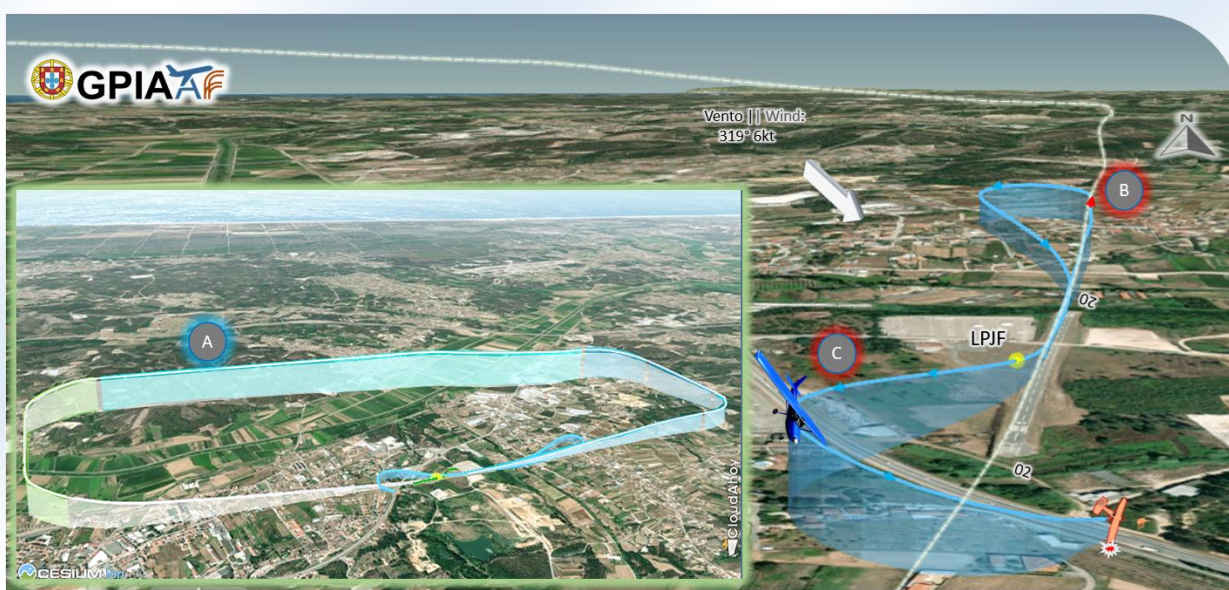
**Figure 1**

Having complied with the procedures foreseen for the aerodrome, at 17:59 the aircraft took-off from runway 02, following a left-hand circuit and subsequent touch and go without any reported anomaly (detail A in the figure below).

At 18:05 the aircraft started a new circuit, when during the climb, at about 150 feet AGL (detail B of the figure below), the crew realized that the performance of the aircraft was not as expected, with the indicated airspeed decreasing.

With a tailwind component, the aircraft overflew runway 20 without touching down, leading the instructor pilot to abort the landing and initiate a right-hand turn for another attempt to runway 02. To do so, he applied power and the aircraft began to climb (detail C of the figure below).

Aircraft flight path recorded on a mobile device

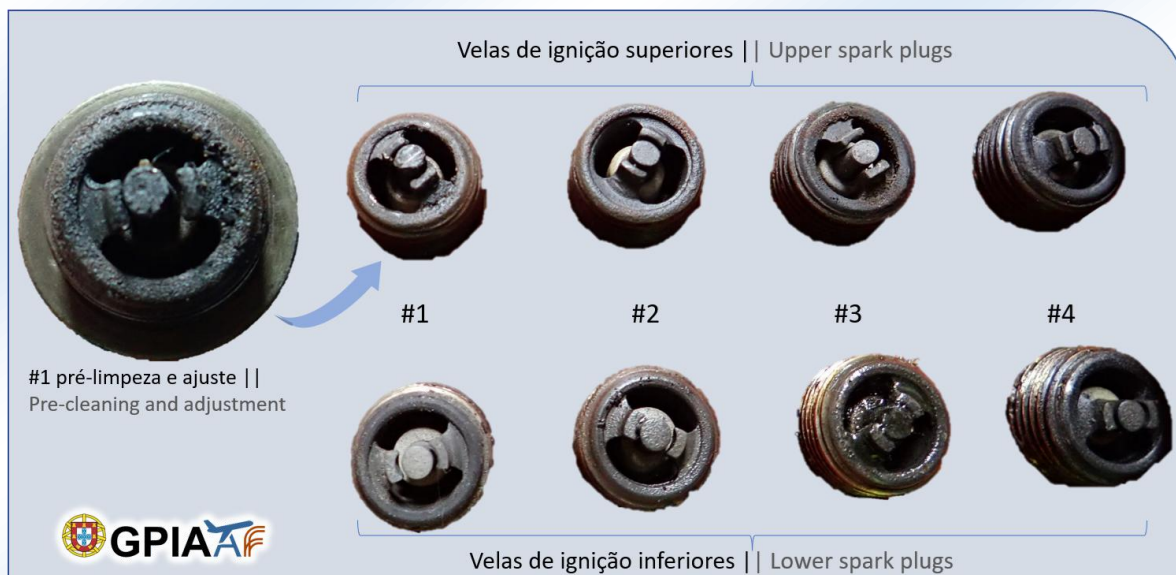
**Figura 2 || Figure 2**

Each of the four cylinders was equipped with two *Massive* type spark plugs (model UREM38E) manufactured by Tempest. The four upper spark plugs revealed ovalization of the central electrode and wear of the side electrodes. The upper spark plug of cylinder No. 1 did not comply with the spacing prescribed in the manual and was not operational. After adjustment (separation) of the lateral electrode, it exhibited irregular functioning. The eight spark plugs were tested using their original wiring harness and magnetos.

Condition of the spark plugs installed in the 4 cylinders

According to the maintenance service provider, the upper spark plugs, when inspected in May 2024, maintained good working conditions and were therefore considered fit for service and reinstalled in the engine.

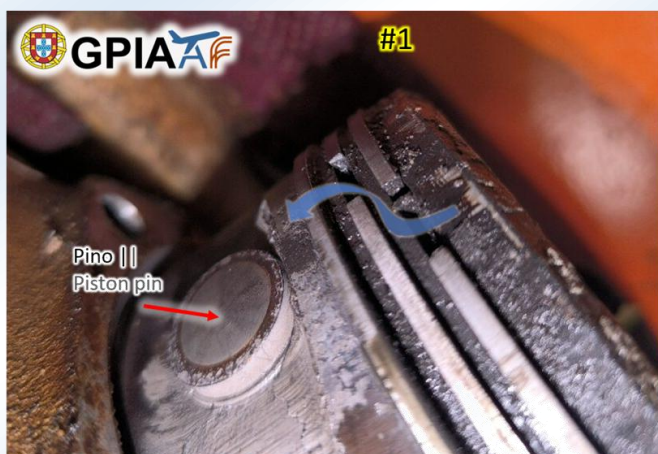
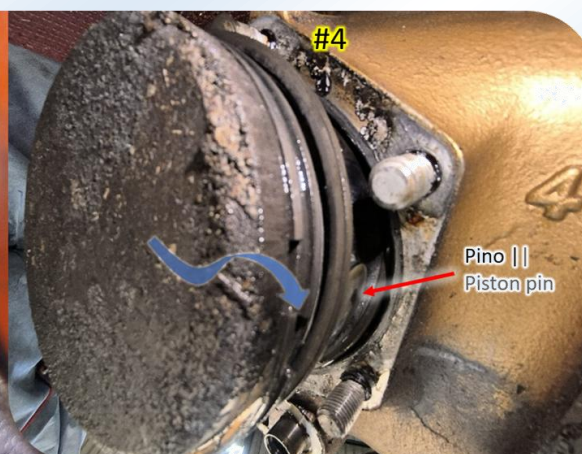
**Figure 3**

According to the engine overhaul manual X30010, Sec. 16.9, the piston rings must ensure a misalignment of the grooves by 90°, such that there is no gap in the pin area.

As shown in the image below, cylinders No.1 and No.4 had the grooves of the first two segments practically aligned. Although the manual states that the movement of the segments is normal, the combination of their alignment can lead to a potential loss of compression.

Cylinders No.1 and No.4 with piston ring grooves aligned and within the pin area

According to the same manual, it is possible to determine this condition by measuring the pressure in the engine crankcase vent. A rapid fluctuation of the pressure gauge placed in the vent gives exactly this indication of segments which are aligned or attached to the piston. There is no record that such a procedure had been carried out.

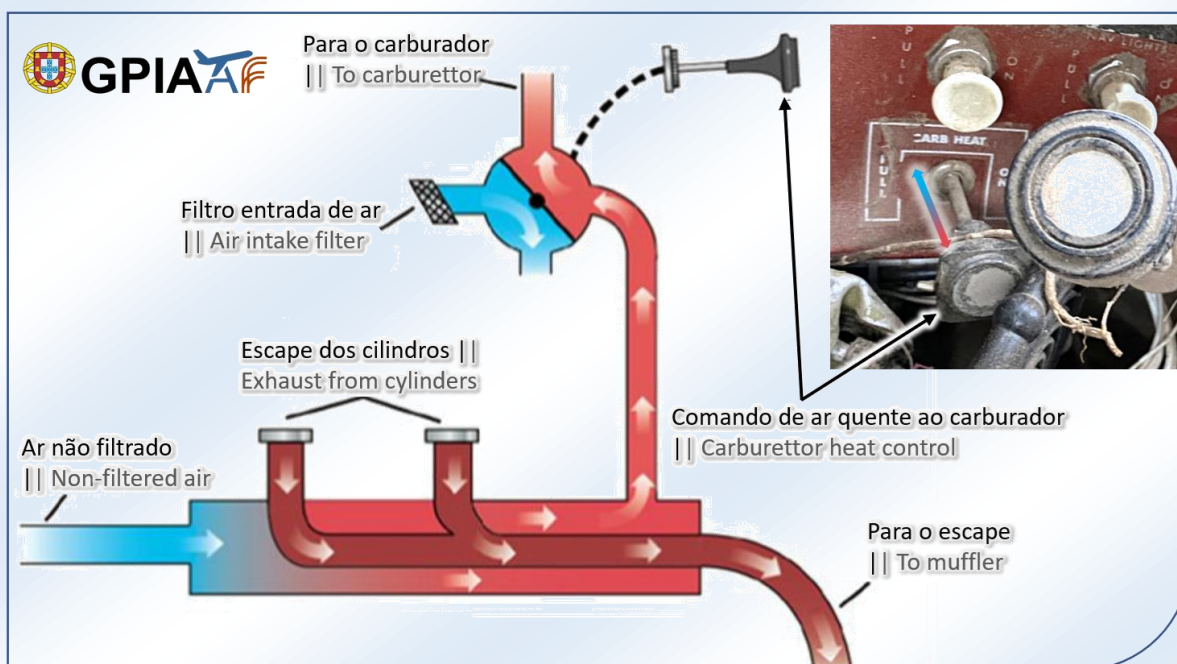
**Figura 4 || Figure 4**

The valve and its actuation control were found in the “Hot Air” position.

Funcionamento do aquecimento do carburador e painel da aeronave após acidente

It was not possible to test the carburettor heating actuation system due to the complete destruction of the support box and selector control valve. The witness marks on the box show that the valve was placed in the hot air position, corroborating the position of the control rod found in the cockpit. According to both pilots' statements, the carburettor heating test was carried out while preparing the

aircraft for flight. Although the test was carried out with the engine in idle, contrary to what is prescribed in the POH, referring to 1700 RPM, it was successful and the engine reacted as expected with a reduction in RPMs.

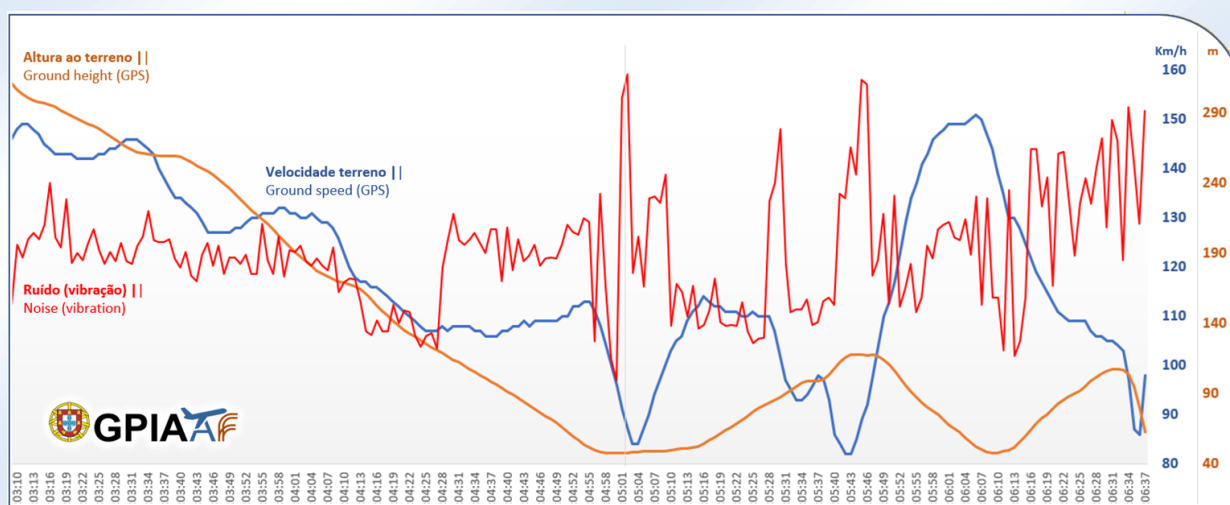
**Figura 7** || **Figure 7**  
Dados brutos do voo e vibração || Flight and vibration raw data

The collected data with the collaboration of the equipment manufacturer (FDR), allowed the investigation team to analyse the flight times and parameters, making it possible to extract the trajectories, speeds, accelerations and altitudes of the accident flight.

independently corroborating the operation of the engine during all phases of the flight.

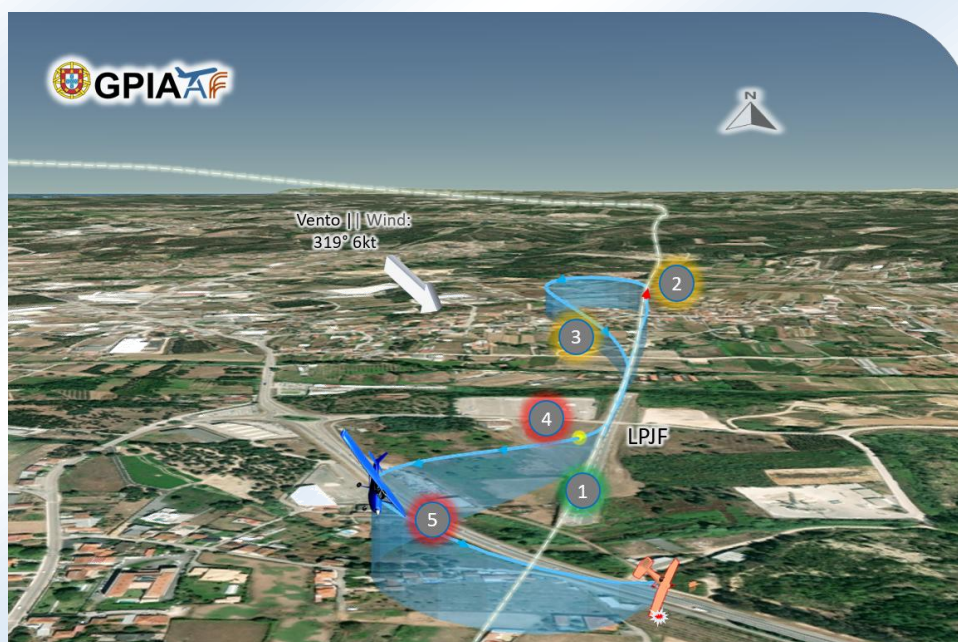
**Figura 8**

The figure below demonstrates the sequence of events and represents the various stages and consequences of the occupants' decision-making process during the management of the event that is detailed as follows:

3. In a tailwind flight condition (~6 knots) and flaps in the take-off configuration, the aircraft gained speed and flew over runway 20 without ever touching down (minimum ~20 feet), resulting in the instructor pilot's decision to go-around given the aircraft's speed over the runway (~140 km/h).

5. During the left turn, in a condition of low mechanical energy, the aircraft in a tight turn stalled with no possibility of recovery.

During take-off preparation, the fact that the magnetos were tested and operated normally, demonstrate that the cylinder #1 sparkplug was operating and probably failed in flight. It cannot be excluded that this failure may have occurred during the climb out from runway 02 (moment 2 of figure 8).

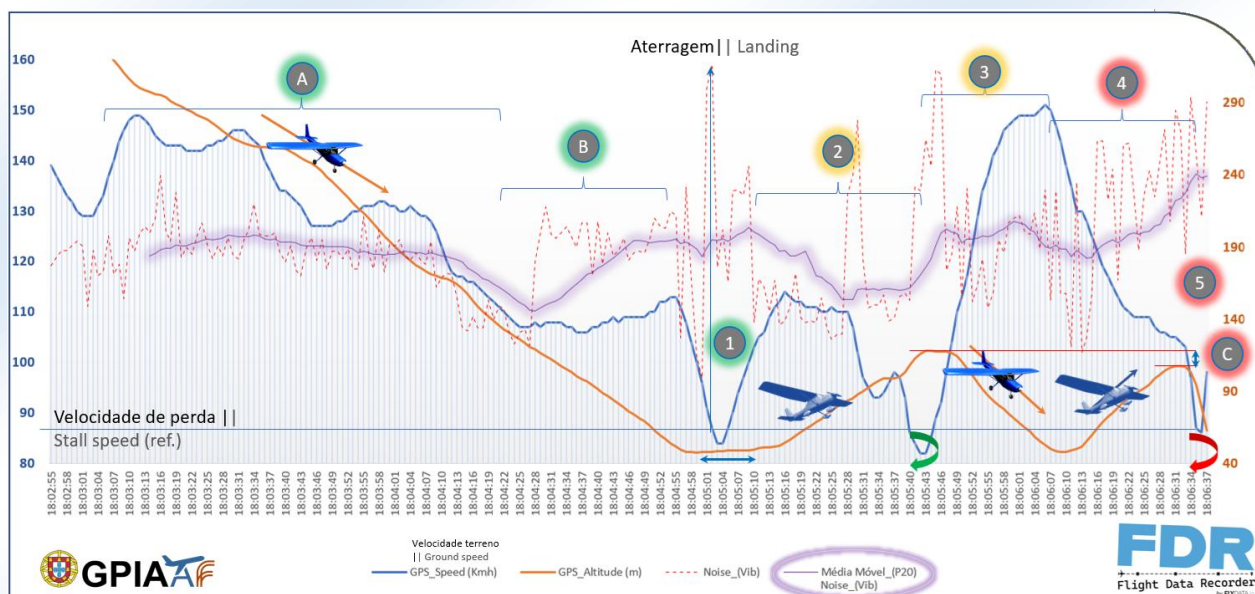
Figura 9 || Figure 9  
Sequência de acontecimentos do evento || Sequence of events

The five phases detailed above can also be complemented and illustrated in a time-scale altitude and speed chart, using as source the data obtained from the portable device on board the aircraft.

The same data, after being processed, provides an indication of the operating status of the engine based on the parameters of the equipment manufacturer (FDR) with noise nomenclature (Noise\_(Vib)), obtained through the signal recorded in the device's accelerometers. This parameter of total "vibrations" includes the aerodynamic effect of the flight, coordination and action on the controls, external factors such as touchdown on the runway and, relevant to the event, the effect of the operation of the four-stroke four-cylinder engine with a two-bladed propeller. While it is not possible to accurately determine engine RPMs, the data show a trendline of the operating regime, consistent with the statements collected from the crew and witnesses on the ground.

Está ainda representado no mesmo gráfico da figura 9 a fase de aproximação após o primeiro circuito, onde são retiradas as referências de dados em A e B respetivamente sem potência (ralenti) e com motor para manter a velocidade de aproximação.
