NOTA INFORMATIVA DE ACIDENTE COM AERONAVE

PROCESSO: 19/ACCID/2014			
Data/Hora (UTC): 26/jul/2014 - 09h00m UTC		Local: Aeródromo Mogadouro	
Aeronave	Tipo: <i>ESQUAL - VM1</i>	Matrícula: EC-ZML	Nº de série: 4021
Operador	Privado		
Origem/Destino	LERM/LPMU		
Tipo de voo: Lazer	Fase do Voo / Operação: Aterragem		
Pessoas a bordo	2		
Lesões	Tripulação	Passageiros	Outros
Fatais	–	-	–
Graves		-	–
Ligeiras / Nenhumas	1	1	
Danos na aeronave: Parcialmente Destruída

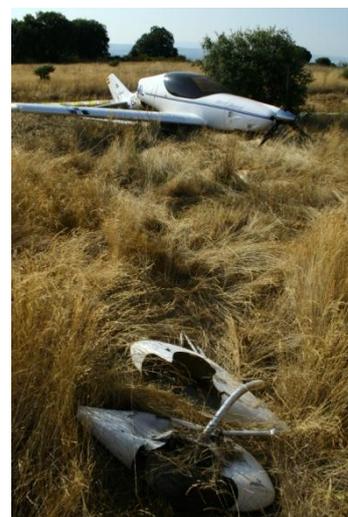
Dado ter-se concluído mediante imagens apresentadas, que o piloto não estaria muito familiarizado com o aeródromo, onde efetuou uma primeira aproximação à pista 03 tendo borregado para nova tentativa de procedimentos de aproximação. Na segunda tentativa, é visível que estabiliza a uma velocidade de aproximação ligeiramente acima do indicado, e uma ladeira ligeiramente abaixo da ladeira normal para aproximação. Constata-se que, prossegue a aproximação numa atitude instável, sendo forçado a corrigir a ladeira de descida para transpor a rede periférica do aeródromo, e já em cima da zona de toque da pista a aeronave teve uma afundamento repentino, e tocou o solo, com o trem principal e imediatamente com o trem de nariz, tendo efetuado um “*bouncing*” de cerca de 20 metros a uma altura não mais de 50cm. Sequencialmente, provavelmente derivado a uma rajada de vento a asa direita eleva-se, ficando a aeronave numa atitude de pranchamento de cerca 45 graus, roçando a asa esquerda no solo originando o desvio do eixo de pista, prosseguindo o trajeto em direção à vedação lateral do aeródromo. Prossegue nessa atitude de pranchamento elevado nos 40 metros do “strip” lateral da pista, numa orientação Noroeste embatendo na rede de vedação.

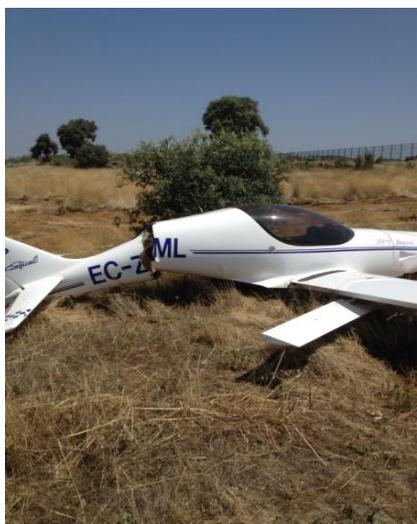
São visíveis o embate da ponta da asa na base de cimento da vedação, em que, dada a energia envolvida no embate a vedação não resistiu, cedendo, tendo a aeronave progredido com rotação no eixo vertical por mais cerca de 30 metros após a vedação, immobilizando-se orientada para Este.

A perna do trem de nariz não suportou a força do embate na pista, tendo fraturado e entrado pelo interior do habitáculo.

A aeronave sofreu danos no grupo motopropulsor, no habitáculo, na fuselagem, trem e cauda. Todos os componentes se encontravam agrupados.
