Colisão com o solo || Ground collision
Campo de Voo de Alqueidão
Azambuja, Portugal
06 de fevereiro de 2015, 10:55 UTC
2015, February 06th, 10:55 UTC

B&F FK-14B Polaris

GPIAA SAFETY REPORT

04/ACCID/2015

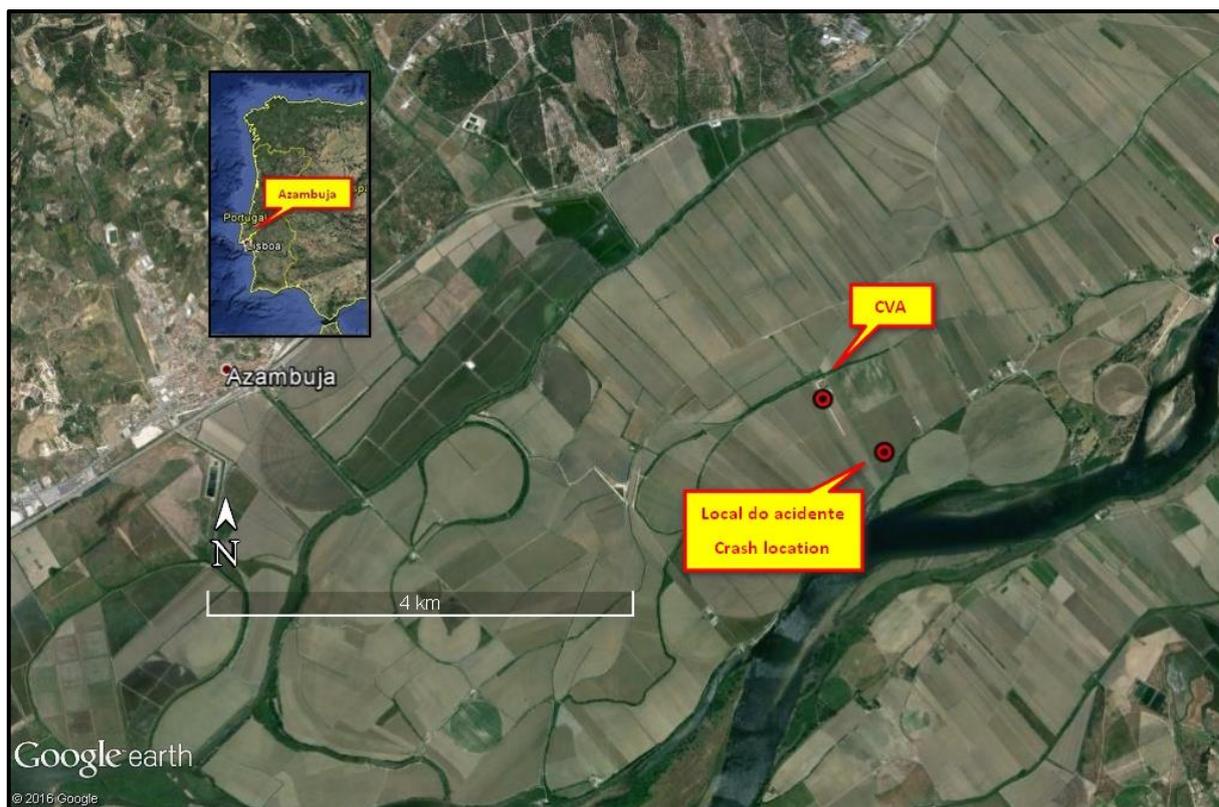
Figura 1 || Picture 1

Local do acidente || Crash location

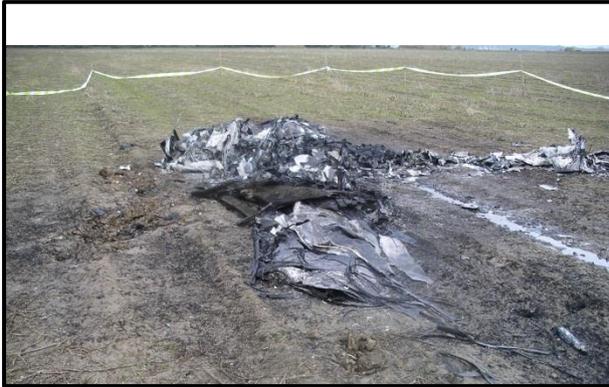
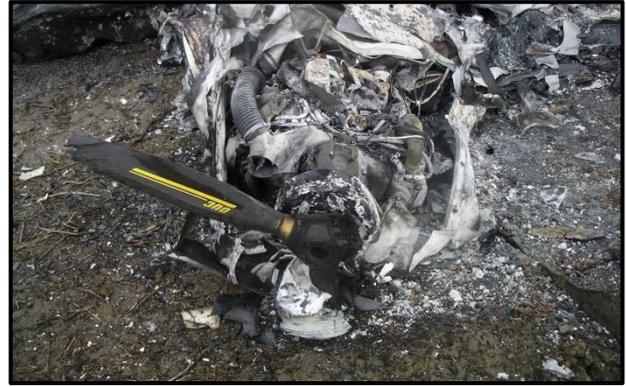
Figura 2 || Picture 2

A aeronave ficou destruída após o impacto, sendo o grau dos danos da aeronave classificados como “destruída” em virtude de a mesma ser irrecuperável após ter sido totalmente consumida pelo fogo (figura nº 2).

The aircraft was destroyed after the impact, the degree of the aircraft damage classified as "destroyed" due to the aircraft being irrecoverable and totally consumed by fire (picture nº 2).

Estado do avião após o acidente || Airplane condition after the accident

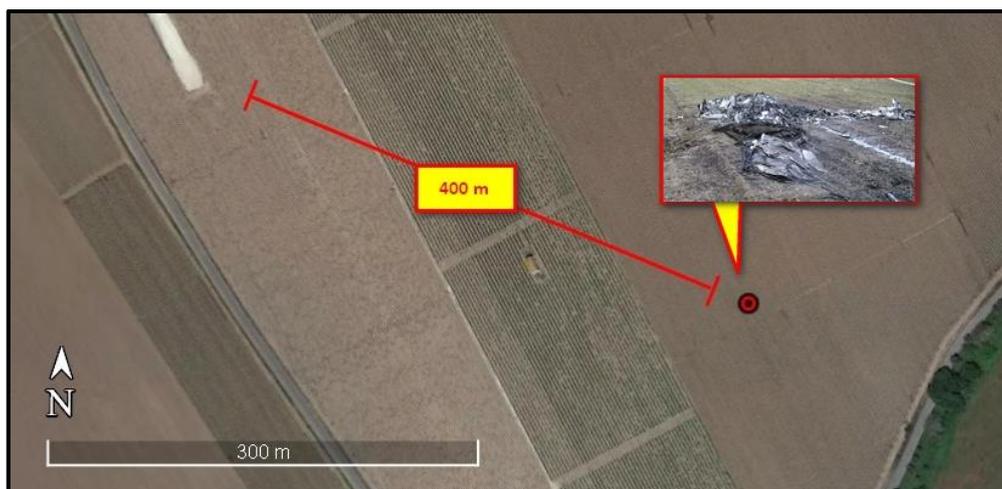
Figura 8 || Picture 8

O avião despenhou-se a cerca de 400 metros a sudeste do final da pista 16 num campo agrícola limpo de qualquer plantação. Os destroços ficaram apontados no rumo 250°. Não havia nas imediações nenhum obstáculo significativo e o terreno em frente apresentava boas condições para uma aterragem de emergência se fosse o caso. Não eram visíveis quaisquer sinais de deslizamento da aeronave sobre o terreno, sugerindo uma queda vertical e sem velocidade (figura nº 8).

The airplane crashed about 400 meters to the southeast of the end of runway 16 in an agricultural field clean of any plantation. The wreckage pointed on heading 250°. There was no significant obstacle in the vicinity and the terrain ahead showed good conditions for an emergency landing if it was the case. There were no visible signs of the airplane sliding on the ground suggesting a vertical fall with reduce horizontal speed (picture nº 8).

Local do acidente || Crash location

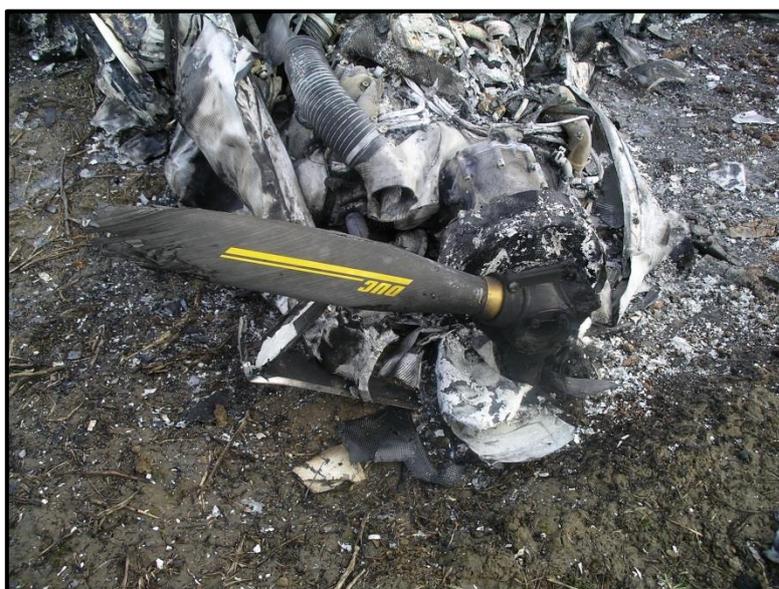
Figura 9 || Picture 9

This reduced horizontal speed was confirmed by the propeller status and respective fractures, result of an impact under rotation and not an impact in translation.

A hélice apresentava-se com uma pá fraturada pela raiz, uma pá fraturada a cerca de 1/5 da raiz e outra praticamente intacta (figura nº 9).

The propeller had a fractured blade at the root, a fractured blade about 1/5 from the root and another one almost intact (picture nº 9)

Hélice || Propeller

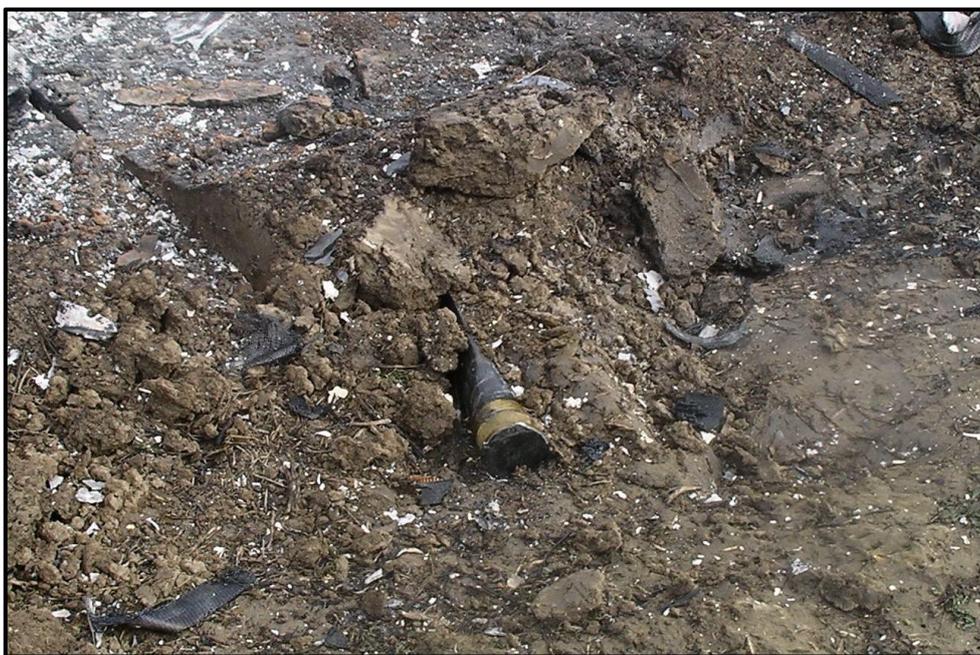
Figura 10 || Picture 10

O sistema de retenção da hélice fraturou e libertou uma das pás (intacta), que foi projetada cerca de 1 metro para a esquerda do avião. A pá ficou enterrada solo até à raiz (figura nº 10).

The blade retention system fractured and released one of the blades (intact) that was projected about 1 meter to the left of the airplane. The blade was buried on the soil all the way to the root (picture nº 10).

Pá da hélice || Propeller blade

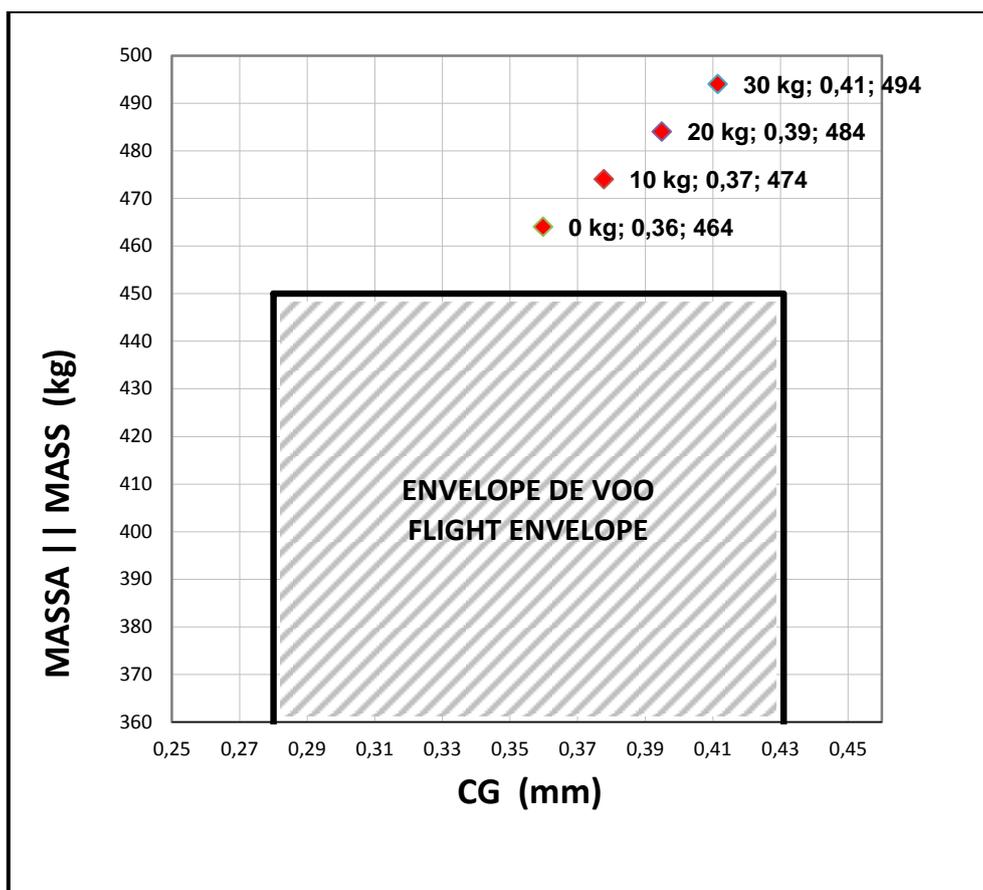
Figura 17 || Picture 17

Efeito da bagagem no CG || Baggage effect on CG

The calculations below show the effect on the center of gravity caused by an increased load on the rear compartment up to 30 kg (picture nº 17). In either case the maximum take-off mass was exceeded.
