## NOTA INFORMATIVA DE ACIDENTE COM AERONAVE AIRCRAFT ACCIDENT INFORMATION NOTICE

### ATUALIZAÇÃO || UPDATE

<b>PROCESSO GPIAAF    GPIAAF PROCESS ID</b> <b>08/ACCID/2018</b> ATUALIZAÇÃO 01    UPDATE 01		<b>Classificação    Classification</b> <b>Acidente    Accident</b>	
		<b>Tipo de evento    Type of event</b> <b>LOC-I / SCF-NP</b>	
<b>OCORRÊNCIA    OCCURRENCE</b>			
<b>Data    Date</b> 11-NOV-2018	<b>Hora    Time</b> 15:26 UTC	<b>Local    Location</b> NE de Lisboa, Portugal    NE of Lisbon, Portugal	
<b>AERONAVE    AIRCRAFT</b>			
<b>Tipo    Type</b> EMBRAER 190-100LR		<b>N.º de série    Serial No.</b> 19000653	<b>Matrícula    Registration</b> P4-KCJ
<b>Categoria    Category</b> CAT - Transporte aéreo comercial    CAT - Commercial Air Transport			<b>Operador    Operator</b> Air Astana
<b>VOO    FLIGHT</b>			
<b>Origem    Origin</b> Alverca - LPAR		<b>Destino    Destination</b> Minsk - UMMS	
<b>Tipo de voo    Type of flight</b> Voo de posição    Ferry flight		<b>Tripulação    Crew</b> 03	<b>Passageiros    Passengers</b> 03

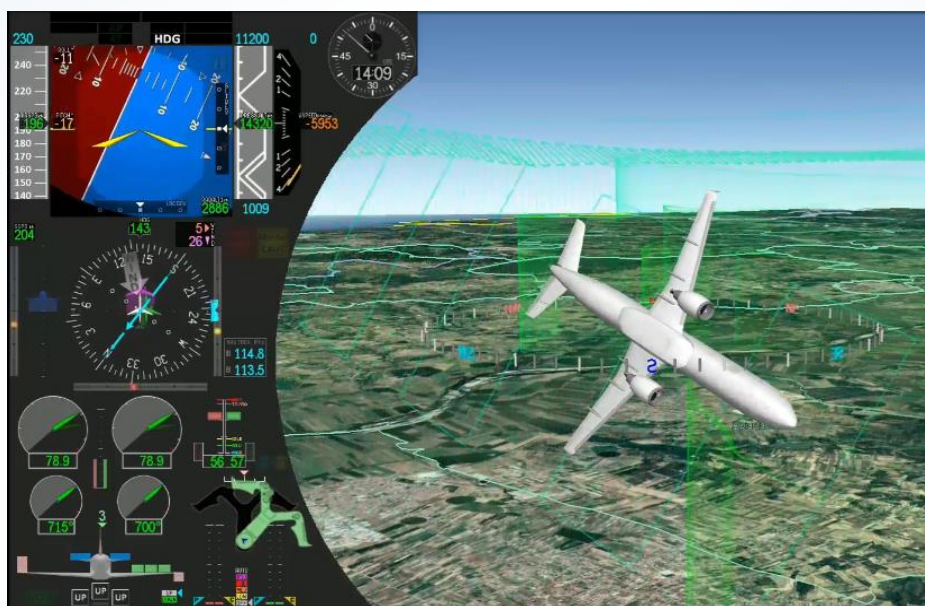
Figura 1 || Figure 1

During the entire flight the crew struggled to gain the aircraft control, having no malfunction indication from the aircraft systems, just the continuous alerts for abnormal flight attitudes.

The situation did not improve, and the performed trajectories caused the aircraft and the technicians on board to sustain intense G-forces, as well as the aircraft complete loss of control for some moments at multiple instances.

Atitude anormal da aeronave – Exemplo FDR || Abnormal aircraft attitude – FDR example

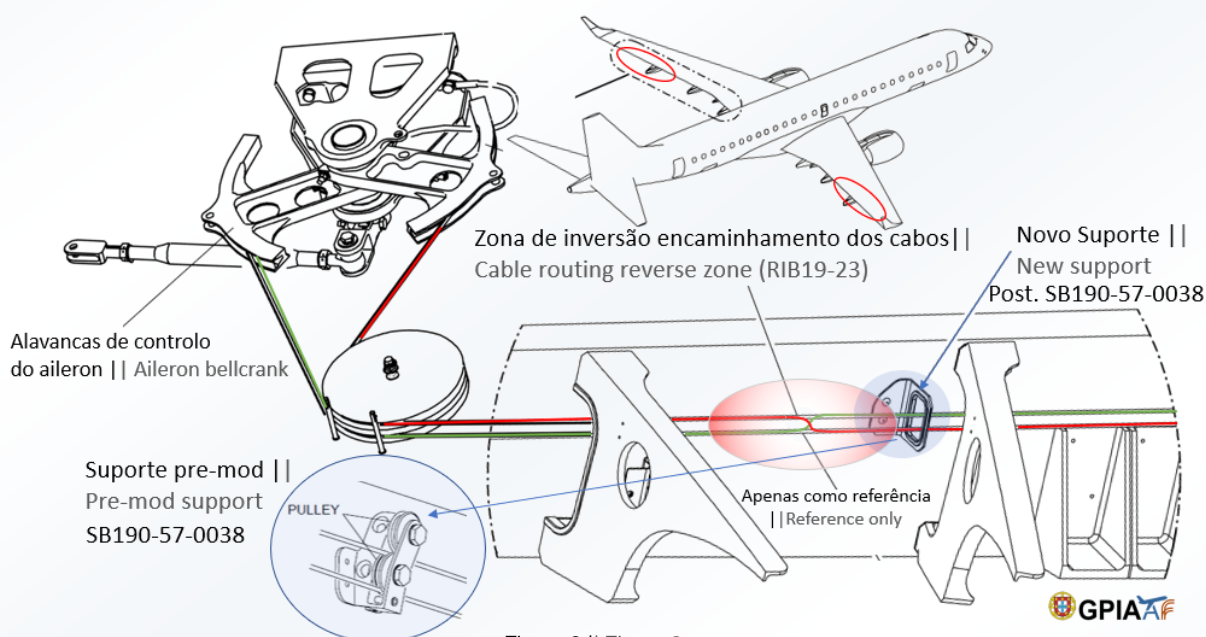
Figura 2 || Figure 2  
 Ilustração da zona de inversão dos cabos || Cable reverse zone illustration

The data collection during the initial investigation phase included a detailed examination of the aircraft flight controls and an incorrect ailerons control cable

incorreta instalação do sistema de cabos de comando dos ailerons, em ambas as semi-asas.

Com a aplicação da modificação preconizada no Boletim de Serviço 190-57-0038, durante os trabalhos de manutenção deixou de haver encaminhamento e separação dos cabos na rib21, aumentando a dificuldade de compreensão das instruções do manual de manutenção, com reconhecidas oportunidades de melhoria ao nível da interpretação das ações de execução.

system installation was confirmed on both semi-wings.

The following figure intends to show the cable inversion zone, between wing ribs 19 and 23.

By introducing the modification iaw Service Bulletin 190-57-0038 during the maintenance activities, there was no longer the cable routing and separation around rib21, making it harder to understand the maintenance instructions, with recognized opportunities for improvement in the maintenance actions interpretation.

- Até 30 de setembro de 2019, rever, e alterar conforme seja necessário, as instruções de manutenção dos produtos Embraer 170/190 em toda a documentação de manutenção considerada necessária e relacionada com comandos de voo, incluindo a avaliação do SB 190-57-0038.

- Until September 30<sup>th</sup> 2019, review and update as found necessary the Embraer 170/190 products maintenance instructions in all appropriate maintenance documentation related to flight controls, including the SB 190-57-0038 evaluation.
