RELATÓRIO SUMÁRIO DE ACIDENTE COM AERONAVE
AIRCRAFT ACCIDENT SUMMARY REPORT
1- SINOPSE
1- SYNOPSIS

PROCESSO GPIAAF GPIAAF PROCESS ID 2019/ACCID/06		<i>Classificação Classification</i> Acidente Accident	
		<i>Tipo de evento Type of event</i> ARC - Abnormal runway contact	
OCORRÊNCIA OCCURRENCE			
<i>Data Date</i> 03-JUL-2019	<i>Hora Time</i> 15:45 UTC	<i>Local Location</i> N39 46 38.0460 W008 14 22.0020, Castelo de Bode (Trízio) – Castelo Branco	
AERONAVE AIRCRAFT			
<i>Tipo Type</i> Air Tractor AT-802AF		<i>N.º de série Serial No.</i> 802A-0236	<i>Matrícula Registration</i> EC-JUB
<i>Categoria Category</i> Trabalho aéreo Aerial work			<i>Operador Operator</i> Agro-montiar
VOO FLIGHT			
<i>Origem Origin</i> Proença-a-Nova - LPPN		<i>Destino Destination</i> Proença-a-Nova - LPPN	
<i>Tipo de voo Type of flight</i> Combate incêndios Firefighting		<i>Tripulação Crew</i> 01	<i>Passageiros Passengers</i> 00
<i>Fase do voo Phase of flight</i> Amaragem Water landing		<i>Condições de luminosidade Lighting conditions</i> Diurno Daylight

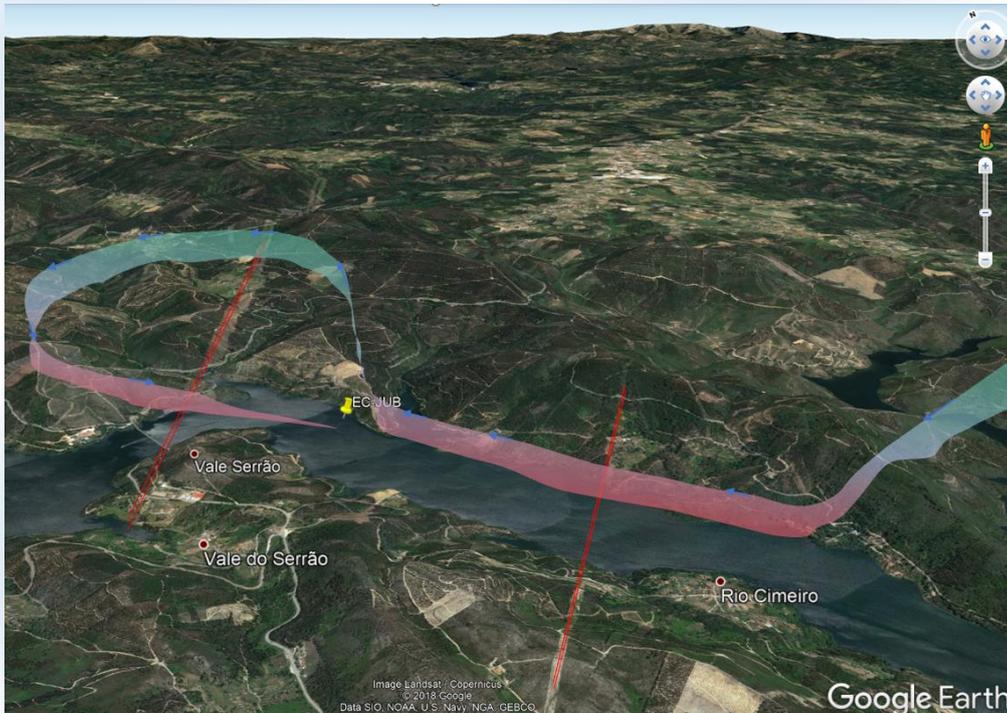
Figura 1 || Figure 1
Trajetória final aproximada da aeronave || Aircraft approximated final flight path

Wind checked, they decide to make a first low pass to check the scooping site 38 in the downwind (South - North direction), opening at the end to the right and then proceeding by left for the scooping in the dam (North - South direction).

In the final path for ditching, the A8 pilot reports that he has made the configuration checks for the manoeuvre with propeller pitch, flaps and refers “four blue” for landing gear position.

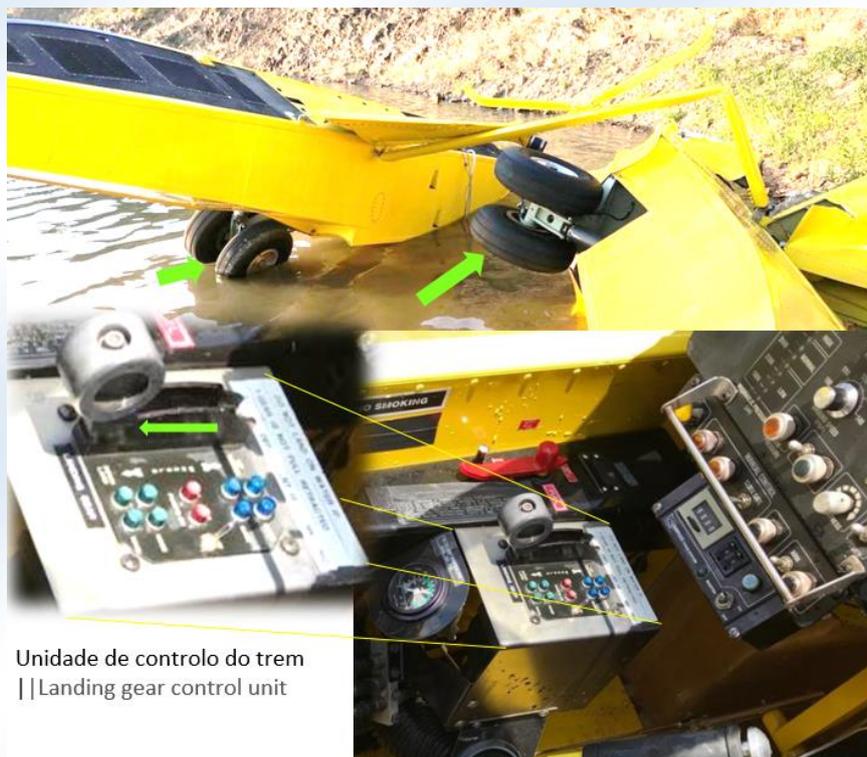
Figura 2 || Figure 2

— the landing gear was confirmed in the extended position (ground landing) and was consistent

with the selector position in the control unit as shown in the figure;

Sistema de comando e indicação do trem de aterragem || Landing gear command and indications system

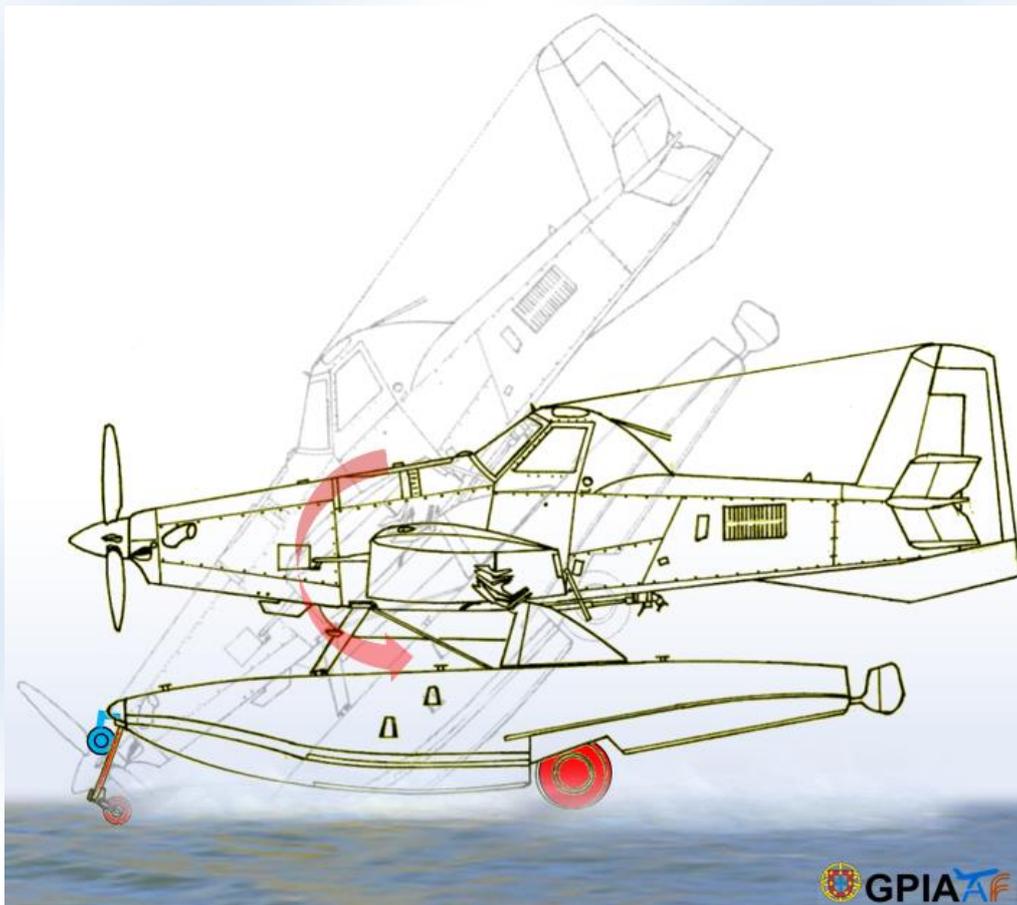
Figura 3 || Figure 3

From the aircraft assessment condition, the data collected from the crews and from the flight information service, the investigation establishes as most probable cause for the event, the improper position of the landing gear at the ground landing configuration.

Due to the landing gear in the extended position shown in the figure in red, when in contact with the water, the aircraft rotates around lateral axis by the moment created in the front landing gear, and then returning to the horizontal position.

Detalhe da dinâmica de amarragem com trem de aterragem estendido || Landing gear down water landing dynamics
