## NOTA INFORMATIVA DE INCIDENTE GRAVE COM AERONAVE AIRCRAFT SERIOUS INCIDENT INFORMATION NOTICE

<b>PROCESSO GPIAAF // GPIAAF PROCESS ID</b> <b>2021/SINCID/01</b>		<i>Classificação // Classification</i> <b>Incidente Grave // Serious Incident</b>	
		<i>Tipo de evento // Type of event</i> <b>ATM – ATM/CNS</b>	
<b>OCORRÊNCIA // OCCURRENCE</b>			
<i>Data // Date</i> 27-APR-2021	<i>Hora // Time</i> 20:48 UTC	<i>Local // Location</i> Porto, LPPR (Portugal) 41°15'05.9"N 8°40'56.1"W	
<b>AERONAVE // AIRCRAFT</b>			
<i>Tipo // Type</i> Boeing 737-476 (SF)		<i>N.º de série // Serial Nr.</i> MSN:24440	<i>Matrícula // Registration</i> OE-IAJ
<i>Categoria // Category</i> Avião asa fixa // Fixed wing airplane			<i>Operador // Operator</i> ASL Airlines Belgium
<b>VOO // FLIGHT</b>			
<i>Origem // Origin</i> Porto, LPPR (Portugal)		<i>Destino // Destination</i> Liege, EBLG (Belgium)	
<i>Tipo de voo // Type of flight</i> Transporte Aéreo Comercial // Commercial Air Transport		<i>Tripulação // Crew</i> 02	<i>Passageiros // Passengers</i> 00

## BREVE DESCRIÇÃO DA OCORRÊNCIA

## BRIEF DESCRIPTION OF THE OCCURRENCE

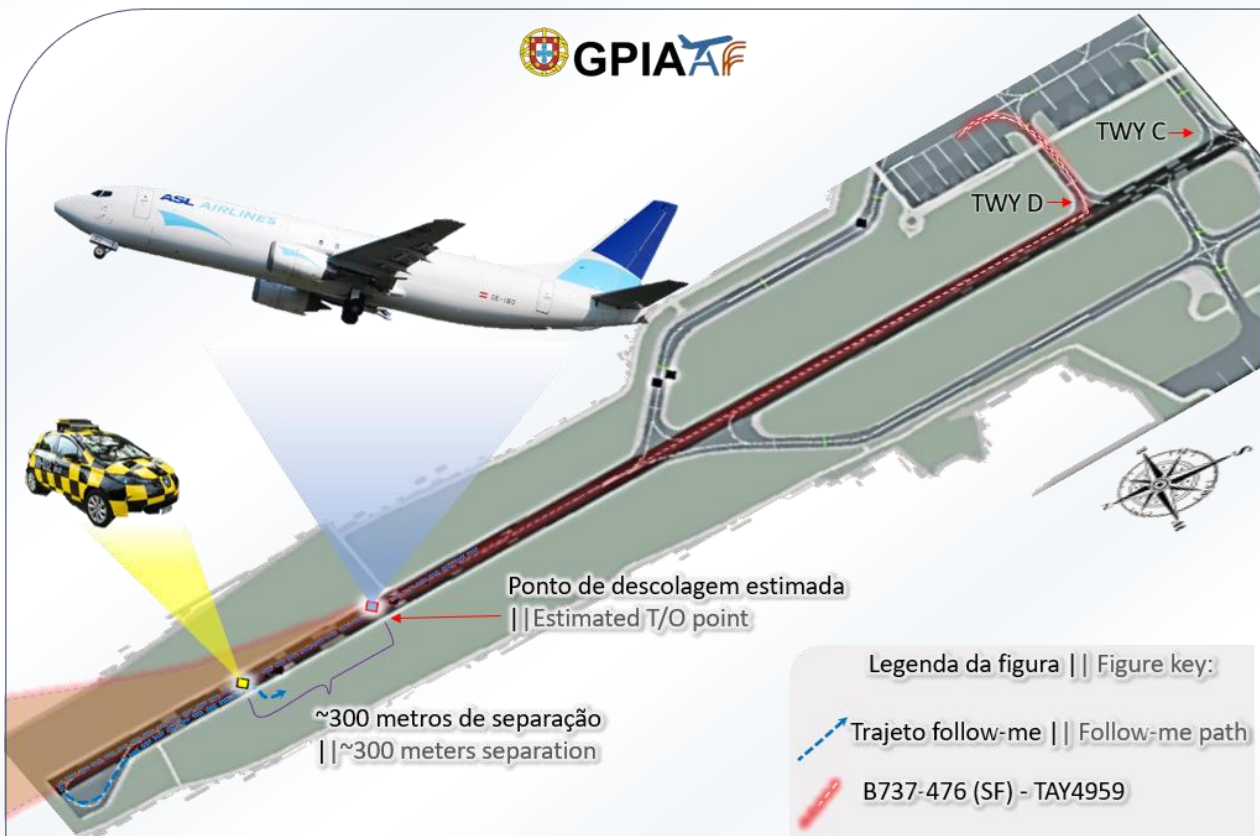
Figura 1 || Figure 1

In sequence, the CTA gave permission to FDX4959 to take-off on runway 35 from intersection D. At that moment, the follow-me vehicle was still on the runway, more precisely at the threshold of Runway 17, already heading south.

The operator of the follow-me noticed some strong lights on the runway centerline, in the area of taxiways C and D, lights that seemed to be in motion, and for that reason contacted the tower via radio, questioning if there were any aircraft lining-up on the runway. The CTA confirmed an aircraft was rolling to take-off and requested the follow-me to immediate exit to the left edge of the runway. From the follow-me operator's viewpoint and preliminary analysis of ground radar data, the distance between the aircraft and the vehicle was estimated at around 300 meters.

Estimativa da posição da aeronave e *follow-me* no momento da decolagem || Aircraft and follow-me vehicle estimated positions on take-off moment
