NOTA INFORMATIVA DE INCIDENTE GRAVE COM AERONAVE AIRCRAFT SERIOUS INCIDENT INFORMATION NOTICE

PROCESSO GPIAAF // GPIAAF PROCESS ID 2022/SINCID/01		<i>Classificação // Classification</i> Incidente Grave // Serious Incident	
		<i>Tipo de evento // Type of event</i> ATM – ATM/CNS	
OCORRÊNCIA // OCCURRENCE			
<i>Data // Date</i> 13-MAY-2022	<i>Hora // Time</i> 10:03 UTC	<i>Local // Location</i> Ponta Delgada, LPPD (Portugal) N37°44'27.7" W025°41'39.8"	
AERONAVE // AIRCRAFT			
<i>Tipo // Type</i> Airbus A321-251N		<i>N.º de série // Serial Nr.</i> MSN: 8270	<i>Matrícula // Registration</i> CS-TJI
<i>Categoria // Category</i> Avião asa fixa // Fixed wing airplane			<i>Operador // Operator</i> TAP Air Portugal
VOO // FLIGHT			
<i>Origem // Origin</i> Lisboa, LPPT (Portugal)		<i>Destino // Destination</i> Ponta Delgada, LPPD (Portugal)	
<i>Tipo de voo // Type of flight</i> Transporte Aéreo Comercial // Commercial Air Transport		<i>Tripulação // Crew</i> 06	<i>Passageiros // Passengers</i> 180
<i>Fase do voo // Phase of flight</i> Aterragem // Landing		<i>Condições de luminosidade // Lighting conditions</i> Diurno // Daylight

BRIEF DESCRIPTION OF THE OCCURRENCE

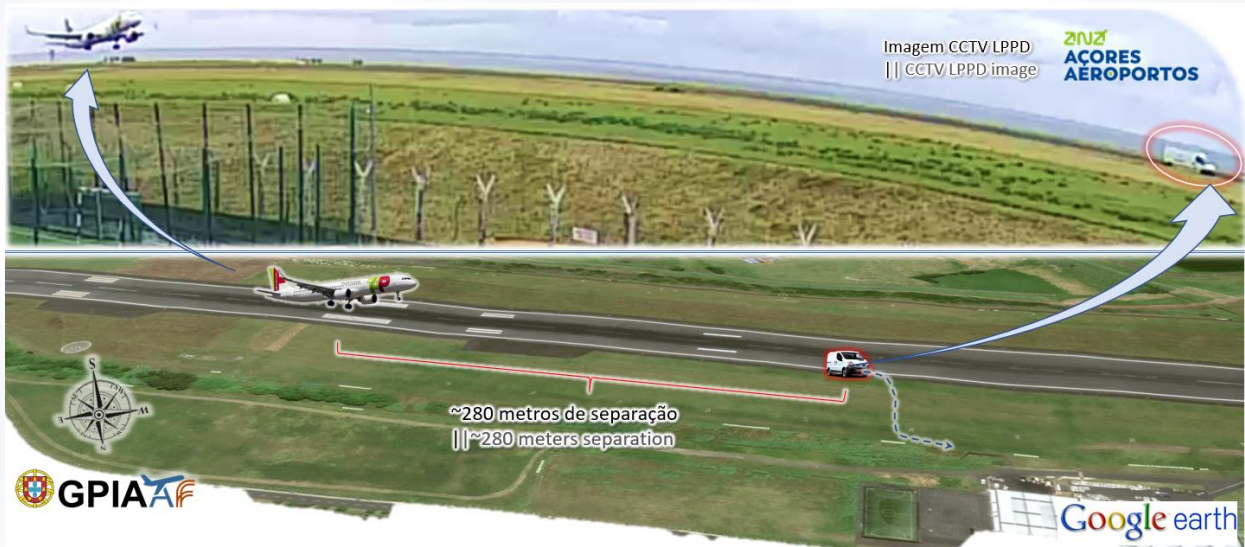
Figura 1 || Figure 1

At 10:00, during the landing flare, the pilot monitoring spotted a white van over the line on the right side of the runway 30 and a go-around manoeuvre was initiated. The CTA, after realizing the manoeuvre,

instructed the A321 to turn left, having the crew informed of the vehicle on the runway.

Estimativa das posições relativas da aeronave e veículo || Estimated relative positions of the aircraft and vehicle
