**RELATORIO DE ACIDENTE**

**SATA - S.A. DE TRANSPORT AERIEN  
SE210R SUPER CARAVELLE HB-ICK**

**IMPACTO NO MAR NAS PROXIMIDADES  
DO AEROPORTO DE SANTA CATARINA  
ILHA DA MADEIRA  
PORTUGAL**

**18 DEZEMBRO 1977**

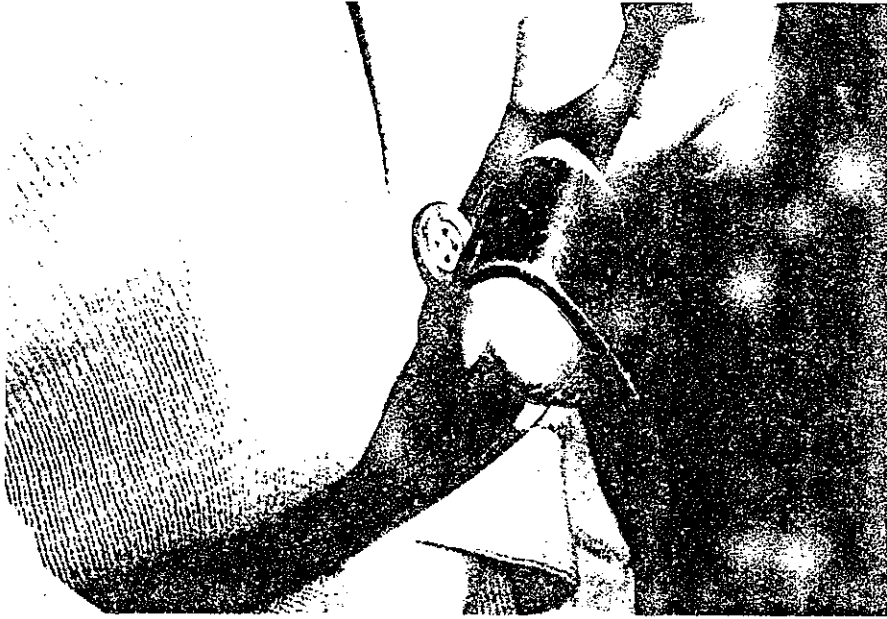
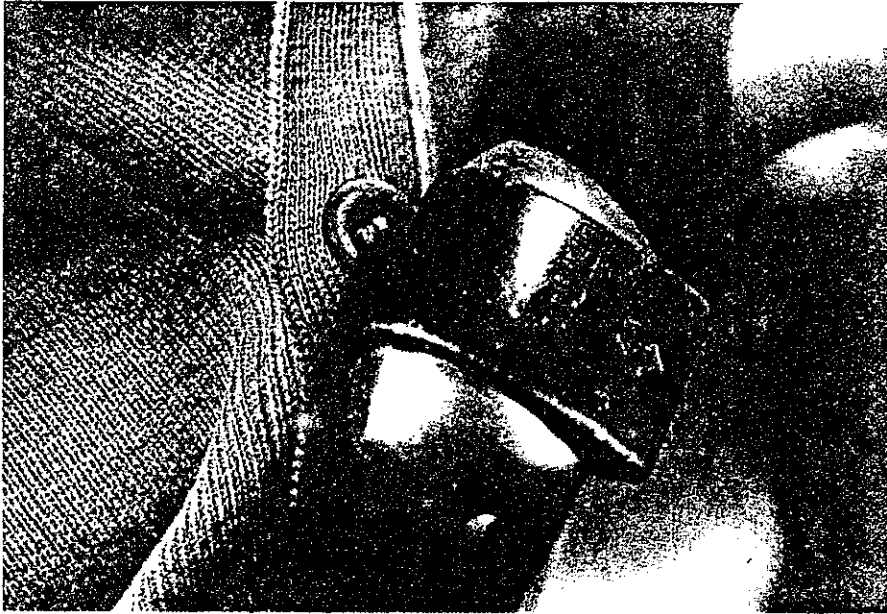
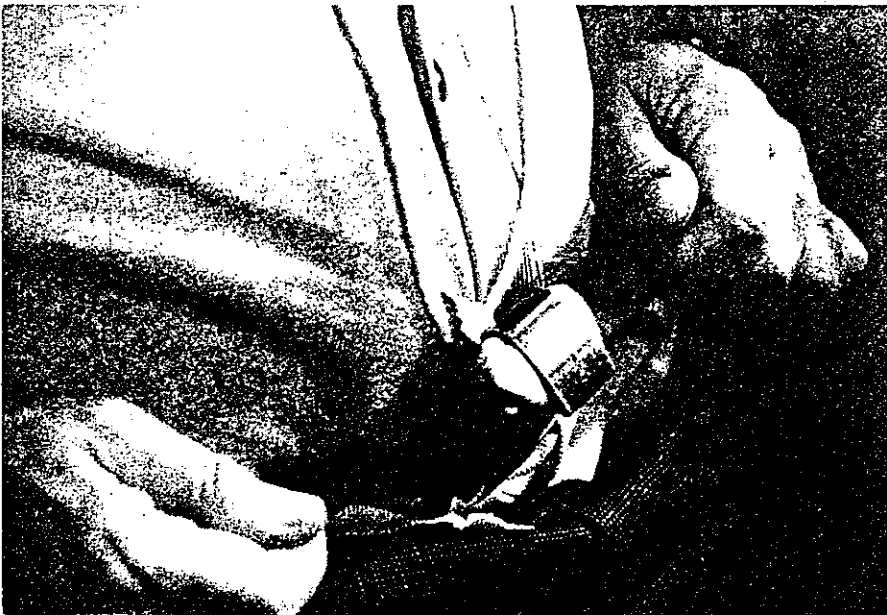
- b) Os esquemas que se juntam pretendem estabelecer uma configuração aproximada da atitude da aeronave no momento do impacto. Nesse momento, segundo o comandante, a aeronave voava à velocidade de 148 nós, aproximadamente 2 graus "nose-up" a 600 pés de altitude.

Após os sucessivos toques suaves (3 ou 4) das rodas do trem principal na crista das ondas, a aeronave perdeu velocidade e consequentemente sustentação, que a levou a mergulhar na água todo o trem principal, produzindo-se o choque final que levou a fuselagem à rotura entre as "Frames F-22 a F-26". A rotura da fuselagem entre aquelas estações deveu-se, possivelmente, ao facto de essa zona ter embatido na crista duma onda, em conjugação com o movimento brusco de rotação do "nose-down" gerado pelo binário das forças em jogo.

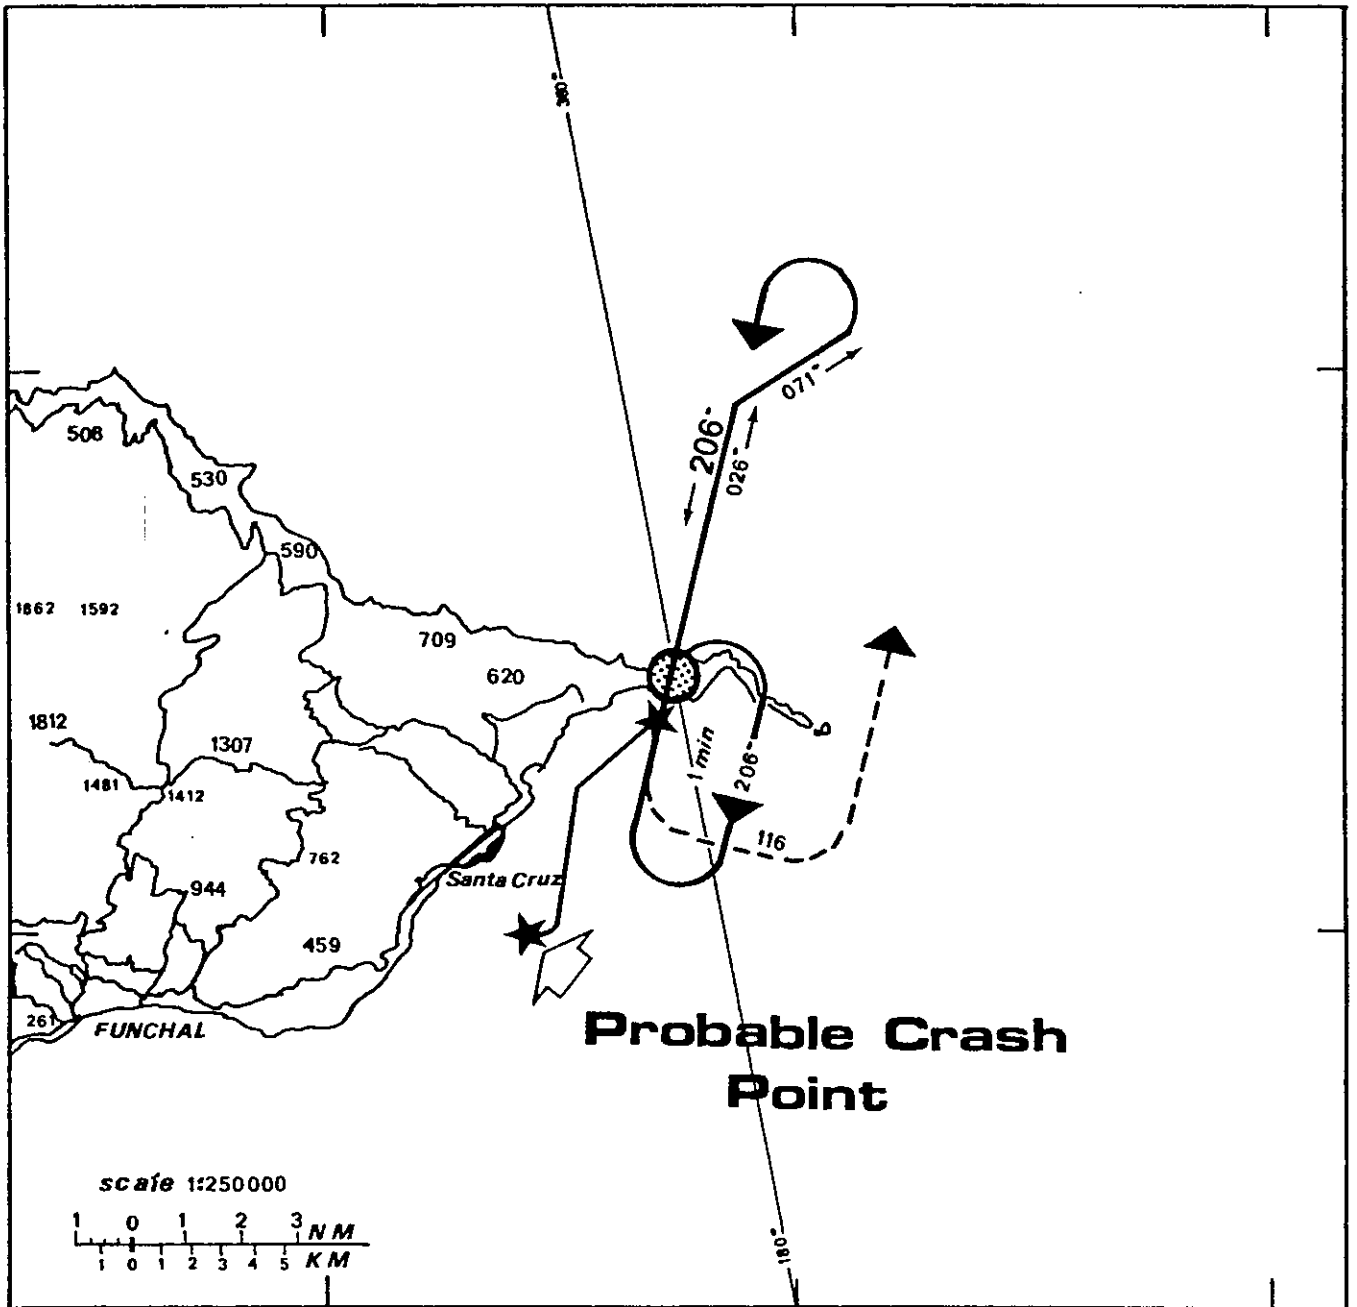
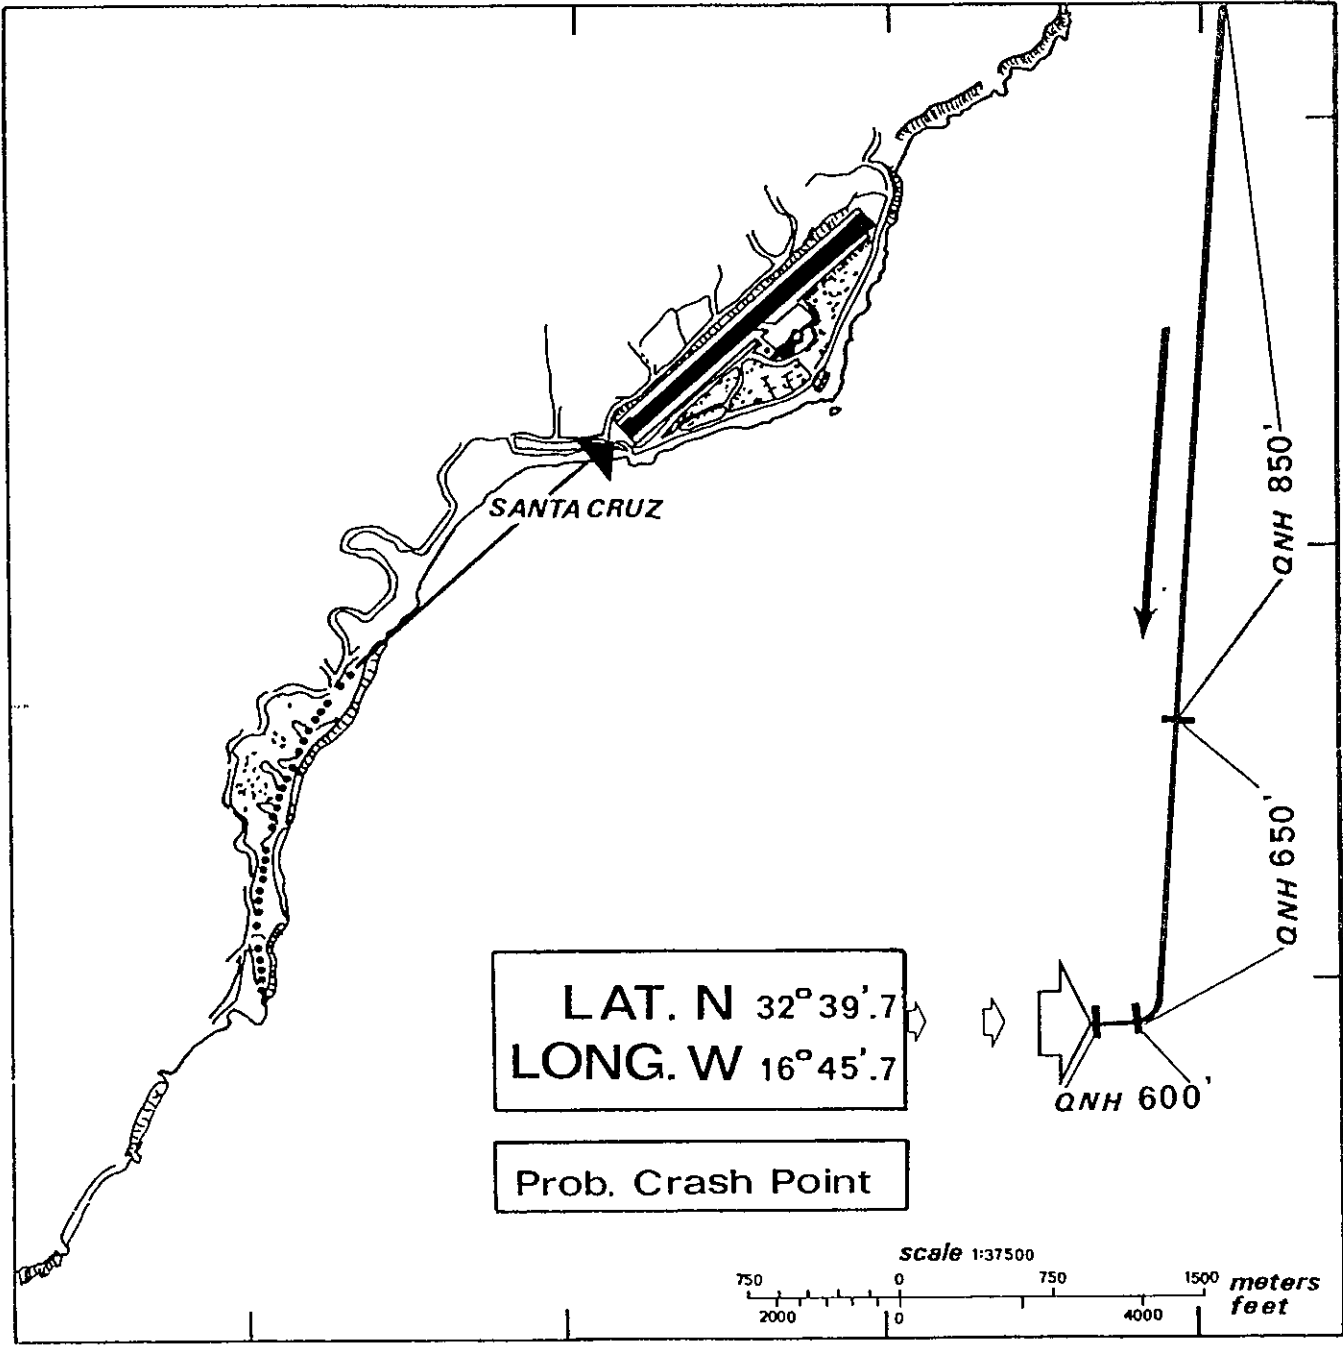
\* CROQUIS OF PROBABLE FLIGHT PATH IN  
ACCORDANCE WITH INVESTIGATION AND  
PILOTS' STATEMENTS \*

De acordo com as declarações prestadas pelos pilotos, o avião, após abandono do MAD NDB para seguir para o vento de cauda, terá ficado demasiado perto da pista, o que os levou a fazer uma abertura para a esquerda de cerca de 15°; o vento de cauda terá sido feito a 820 ft QNH exceptuando a parte final onde foi decidido, de mútuo acordo, baixar para 650 ft QNH; a volta para a perna base foi feita a esta altitude, mas imediatamente após a volta o piloto aos comando sugeriu, e executou, a descida para 600 ft QNH. O impacto com a água aconteceu imediatamente.
