**DIRECÇÃO - GERAL  
DA AERONAUTICA CIVIL**

**RELATORIO DE ACIDENTE**

**SATA - S.A. DE TRANSPORT AERIEN  
SE210R SUPER CARAVELLE HB-ICK**

**IMPACTO NO MAR NAS PROXIMIDADES  
DO AEROPORTO DE SANTA CATARINA  
ILHA DA MADEIRA  
PORTUGAL**

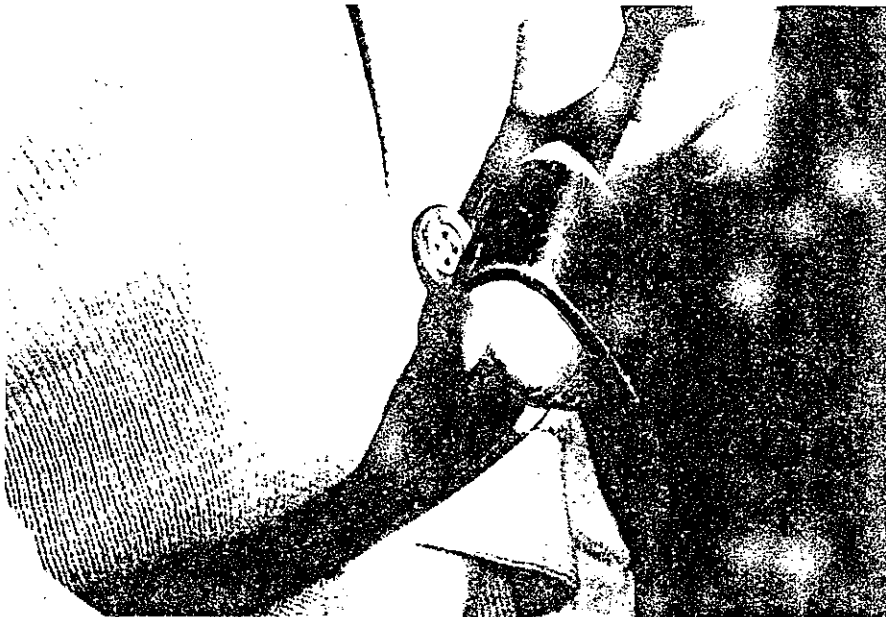
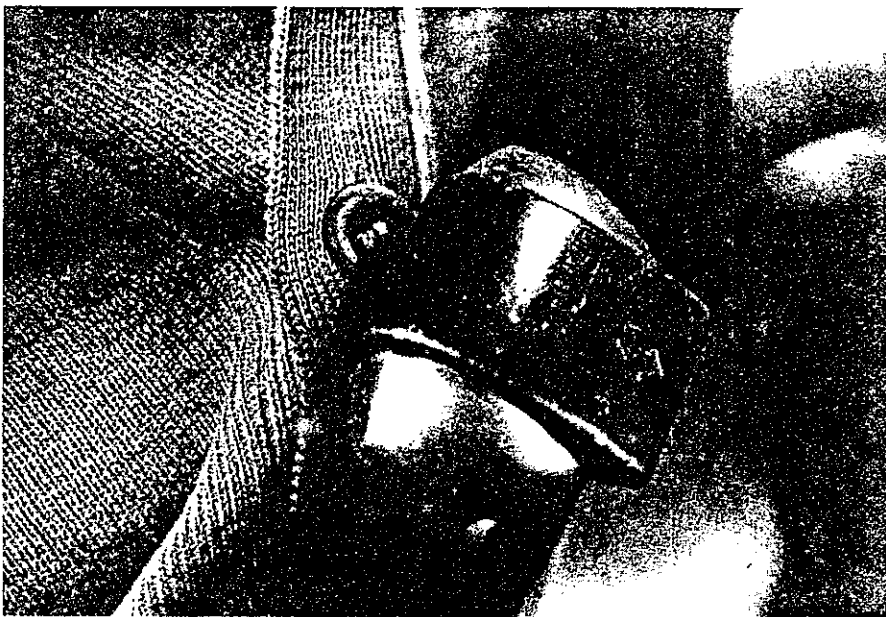
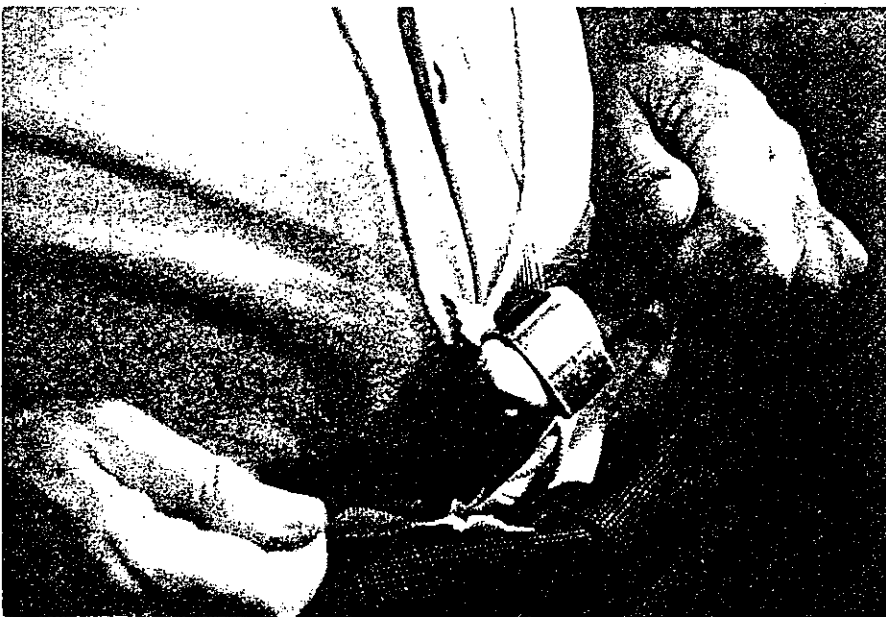
b) Os esquemas que se juntam pretendem estabelecer uma configuração aproximada da atitude da aeronave no momento do impacto. Nesse momento, segundo o comandante, a aeronave voava à velocidade de 148 nós, aproximadamente 2 graus "nose-up" a 600 pés de altitude.

Após os sucessivos toques suaves (3 ou 4) das rodas do trem principal na crista das ondas, a aeronave perdeu velocidade e consequentemente sustentação, que a levou a mergulhar na água todo o trem principal, produzindo-se o choque final que levou a fuselagem à rotura entre as "Frames F-22 a F-26". A rotura da fuselagem entre aquelas estações deveu-se, possivelmente, ao facto de essa zona ter embatido na crista duma onda, em conjugação com o movimento brusco de rotação do "nose-down" gerado pelo binário das forças em jogo.
