**GABINETE DE PREVENÇÃO E INVESTIGAÇÃO DE ACIDENTES COM AERONAVES**

**RELATÓRIO FINAL DE ACIDENTE  
PARTICULAR**

**RA-44462**

**RELATÓRIO FINAL N° 27/ACCID/2006**

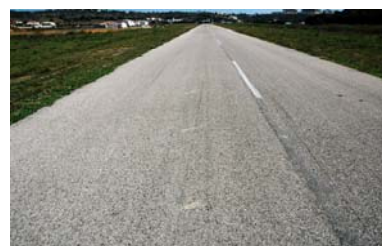
A aeronave efectuou a aproximação com trem recolhido acabando por embater com as pás do hélice no asfalto da pista onde deixaram marcas numa extensão de 70 metros.

Foto N° 1. Marcas na pista

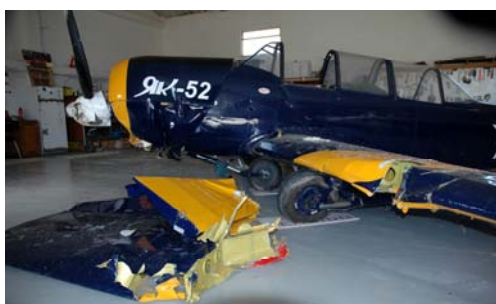
Pás do hélice danificadas, carenagens do motor e fuselagem amolgadas, asa esquerda enfolada e asa direita partida a meio.

Foto N°2. Danos do lado esquerdo

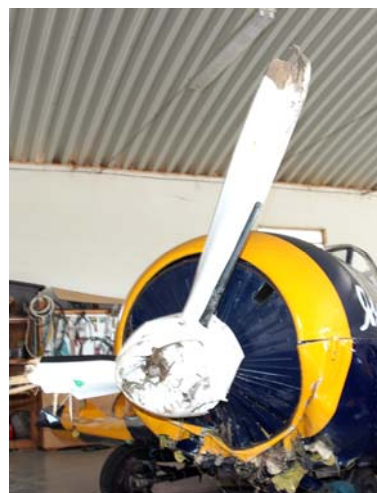
Do embate das pás do hélice na pista resultou o desprendimento de pequenos pedaços da madeira e a consequente diminuição da capacidade de tracção do hélice.

Foto N°3. Pás do hélice danificadas

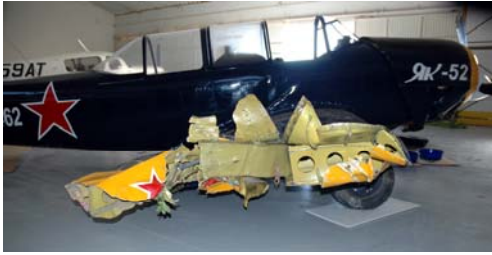
Foto N°4. Asa direita partida

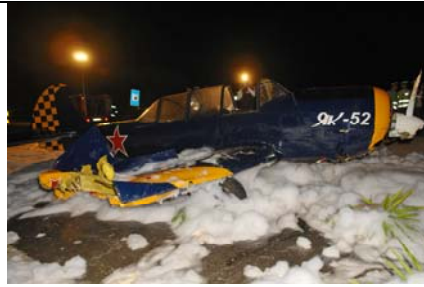
Os primeiros impactos são das pás do hélice no asfalto da pista do Aeródromo Municipal de Lagos. O acidente deu-se na estrada nacional N° 125 num local situado a cerca de meia milha da pista e próximo de habitações.

Foto N° 5. Local do acidente
