RELATÓRIO SUMÁRIO DE ACIDENTE COM AERONAVE AIRCRAFT ACCIDENT SUMMARY REPORT

Perda de controlo em voo durante manobra a baixa altitude || Loss of control inflight during low altitude manoeuvre

PROCESSO GPIAAF GPIAAF PROCESS ID 2023/ACCID/03		Classificação Classification Acidente Accident	
		Tipo de evento Type of event LOC-I Perda de controlo em voo Loss of Control Inflight	
OCORRÊNCIA OCCURRENCE			
Data Date 04-JUL-2023	Hora Time 19:18 UTC	Local Location N039° 12' 43.4", W009° 03' 41.0", Cadaval, Lisboa, Portugal	
AERONAVE AIRCRAFT			
Tipo Type PMT-G1 (Niviuk Kougur 3 - EVO)		N.º de série Serial No. PI390529	Matrícula Registration Sem registo No registration
Categoria Category Ultraleve Grupo 1 UL Group 1 (Powered paraglider PPG)		Operador Operator Privado Private	
VOO FLIGHT			
Origem Origin Outeiro da Cabeça, Torres Vedras		Destino Destination Outeiro da Cabeça, Torres Vedras	
Tipo de voo Type of flight Aviação Geral – Lazer General Aviation – Recreational		Tripulação Crew 01	Passageiros Passengers 00
Fase do voo Phase of flight Manobra Maneuvering		Condições de luminosidade Lighting conditions Diurno Daylight

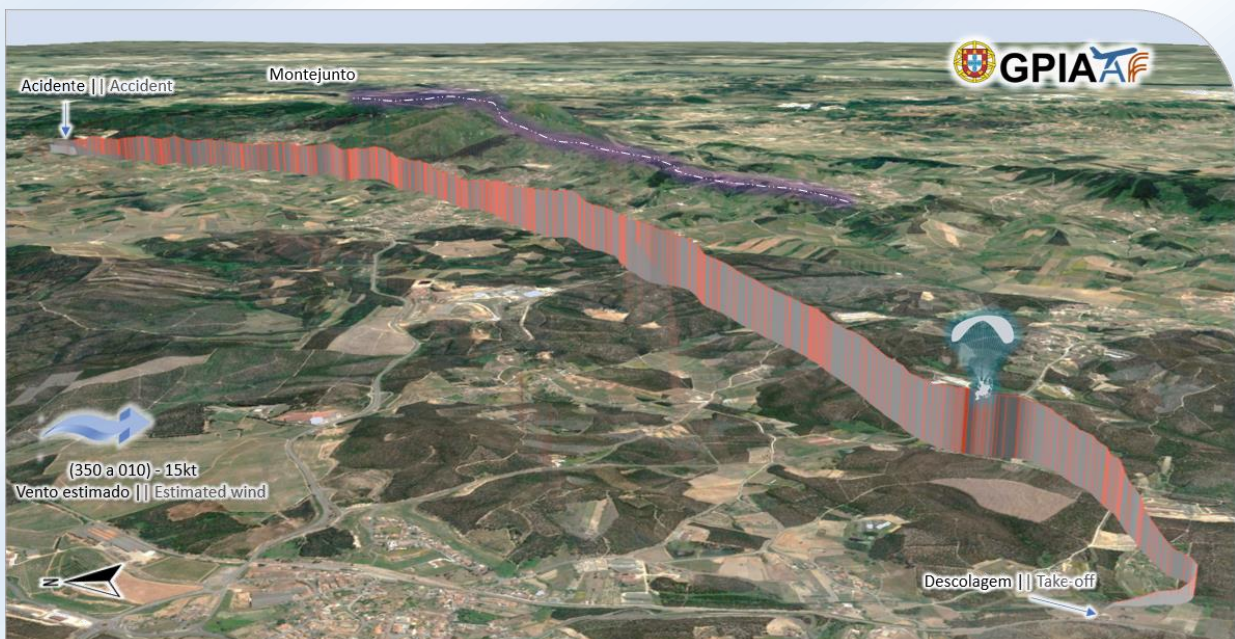
Figura 1 || Figure 1

The pilot was carrying two GPS navigation devices from where it was possible to gather flight data, confirming the witness statements regarding the aircraft trajectory.

Representação do perfil do voo registado no GPS || Depiction of the GPS flight profile

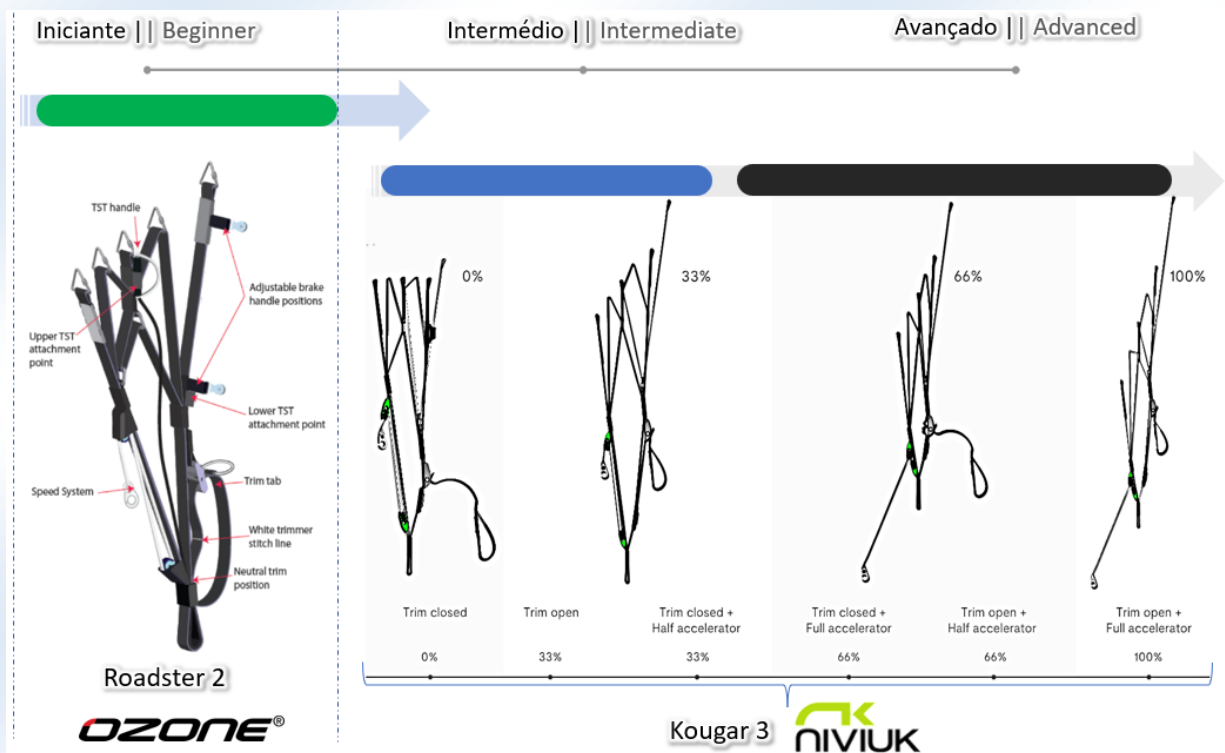
Figura 2 || **Figure 2**
 Tipo de asa e nível de proficiência do piloto || Type of wing and pilot proficiency level

The accident wing, a Kougar 3 from NIVIUK, has a flat aspect ratio of 5.75 and is described by the manufacturer as having a fast profile with a top speed of 80 km/h (± 3). The manufacturer has established a wing tensioning process similar to that of the models used in competition. It is a wing described as demanding, not allowing for piloting errors.

Taking into account what has been described by the OZONE Roadster 2 and NIVIUK Kougar 3 wings manufacturers, it is possible to establish a baseline of comparison regarding the pilot's experience and proficiency, where it is possible to ascertain the wide

range of applications of the event wing among intermediate and advanced pilots, depending on the adopted wing configuration and trimmers system.

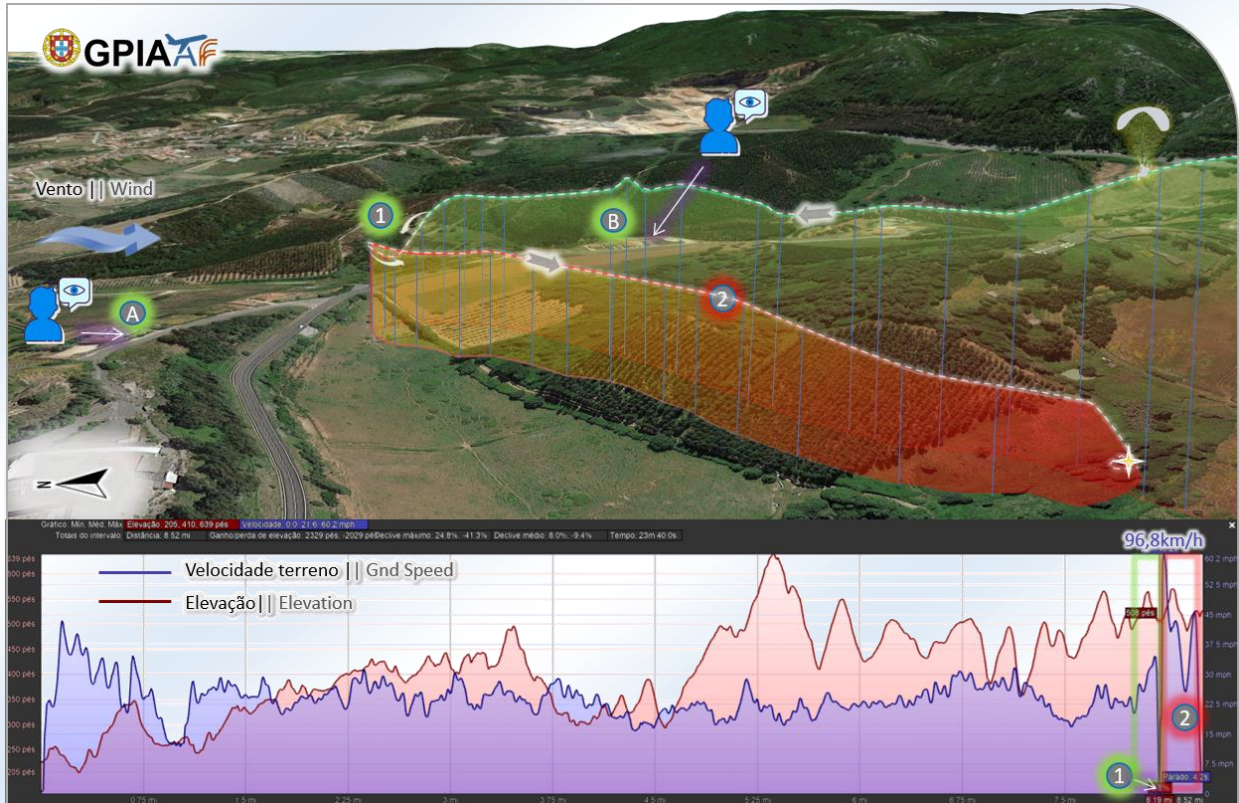
Figure 3 || Flight profile and final trajectory based on GPS data

The GPS data analysis shows a movement of the aircraft on approach to the residence (item A of the following figure 3), descending from the left with an increasing speed and at low altitude (approximately 61 m).

In point 1 of the figure, a loss of control occurred that led the equipment to reverse the flight direction with a turn to the left. The next flight segment (2) is characterized by a linear descent flight until it begins a third phase with an abrupt fall also to the left, followed by a collision with vegetation and the ground with a significant vertical speed, causing fatal injuries to the pilot.

The collected data corroborate the scenario reported by the witnesses (located in A and B of figure 3), referring to the partial collapse of the wing, resulting in the described trajectory. In the absence of factual data on the piloting actions and behaviours of the aircraft during the reversal trajectory, the data allowed to draw the following probable scenario for the event dynamics:

- wind direction and intensity with probable orographic disturbance by the hill where the residence was located may have contributed to atmospheric instability around the wing,
- approaching the partial collapse (closure) speed of the wing leading edge on its left side,
- subsequent turn to the left and attempt to recover with possible CG movement and wing controls inputs the pilot in flight in a tailwind condition,
- total wing loss of control and fall while in a turn to the left.
