NOTA INFORMATIVA DE ACIDENTE COM AERONAVE AIRCRAFT ACCIDENT INFORMATION NOTICE

PROCESSO GPIAAF GPIAAF PROCESS ID 2024/ACCID/01		<i>Classificação Classification</i> Acidente Accident	
		<i>Tipo de evento Type of event</i> MAC	
OCORRÊNCIA OCCURRENCE			
<i>Data Date</i> 02-JUN-2024	<i>Hora Time</i> 15:06 UTC	<i>Local Location</i> N38°03'50.0" W7°55'58.6" BA11 (Beja) - Portugal	
AERONAVE AIRCRAFT			
<i>Tipo Type</i> Yakovlev YAK-52		<i>N.º de série Serial No.</i> 833312 & 9611908	<i>Matrícula Registration</i> EC-IAS & EC-NGZ
<i>Categoria Category</i> Avião Airplane			<i>Operador Operator</i> Privado Private
VOO FLIGHT			
<i>Origem Origin</i> BA11 Air Base, Beja – Portugal		<i>Destino Destination</i> BA11 Air Base, Beja – Portugal	
<i>Tipo de voo Type of flight</i> Aviação geral General Aviation		<i>Tripulação Crew</i> 02	<i>Passageiros Passengers</i> 00
<i>Fase do voo Phase of flight</i> Manobra Manoeuvring		<i>Condições de luminosidade Lighting conditions</i> Diurno Daylight	
CONSEQUÊNCIAS CONSEQUENCES

BRIEF DESCRIPTION OF THE OCCURRENCE

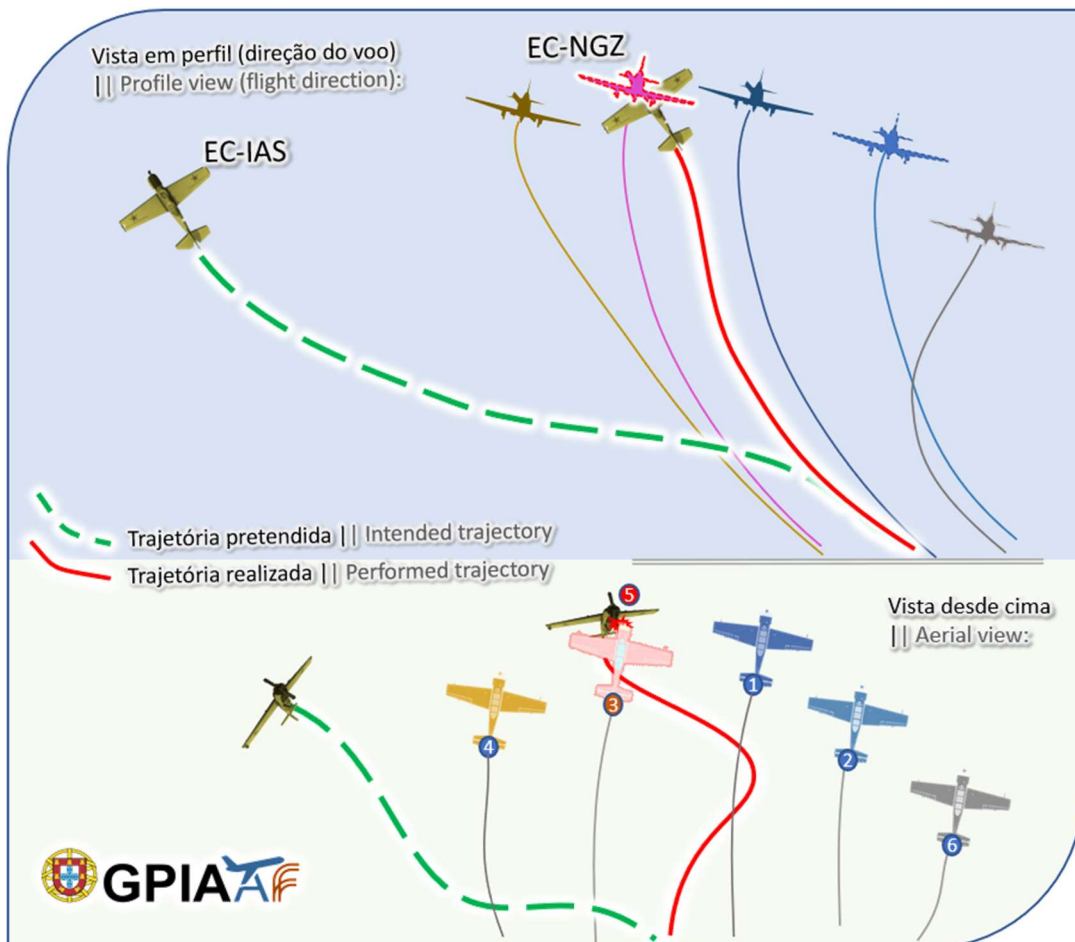
Figura 1 || Figure 1
 Trajetória da formação || Formation flight path

Após terem realizado a sequência de manobras prevista para ambos os dias do festival, quando se preparavam para a sequência final caracterizada pela separação de uma das seis aeronaves para um voo de demonstração a solo, com as restantes cinco em afastamento, a aeronave que voava na posição 5, com registo EC-IAS iniciou a sua sequência final sem manter a separação do grupo, tendo colidido com a aeronave que voava na posição 3, EC-NGZ.

After executing the same sequence of manoeuvres planned for both days of the festival, when they were preparing for the final sequence consisting of the separation of one of the six aircraft for a solo demonstration flight, while the remaining five distanced themselves, aircraft flying as number 5, with registration EC-IAS, began its final manoeuvre without maintaining separation from the formation of five aircraft. Having collided with aircraft flying as number 3, EC-NGZ.
