MINISTÉRIO DA ECONOMIA E DO EMPREGO
GABINETE DE PREVENÇÃO E INVESTIGAÇÃO DE ACIDENTES COM AERONAVES

RELATÓRIO SUMÁRIO DE INCIDENTE COM AERONAVE

Data/hora: 2012 / 06 / 02 @ 10:15 UTC	Proc. n°: 08 / INCID / 2012
Operador: Particular	Tipo de Incid.: TÉCNICO
Id. da aeronave: CZAW Sport Cruiser, s/n 07 SC 60, matrícula CS-UQC	
Local: Pista da Tojeira, Sintra	
Tipo de voo: Lazer	Fase do voo / Operação: Aterragem
Ocupantes: Tripulantes / Pax: 1 / 1	Lesões: Nil
Danos na Aeronave: Ligeiros	
Outros Danos: Nil	
Sinopse: A aeronave descolara do Aeródromo Municipal de Portimão e dirigira-se para a pista da Tojeira, onde se realizava um encontro de ultraleves (<i>Tojeira Air Meet 2012</i>). Na final curta para aterragem na pista 17, a aeronave teve um afundamento súbito que fez com que a roda do trem principal esquerdo tivesse contactado o solo ligeiramente antes da pista. A perna do trem fraturou e a aeronave desviou-se para o lado esquerdo e para fora da pista, onde se imobilizou. Os ocupantes saíram ilesos e a aeronave sofreu danos ligeiros no trem de aterragem, flap e intradorso da asa esquerda.

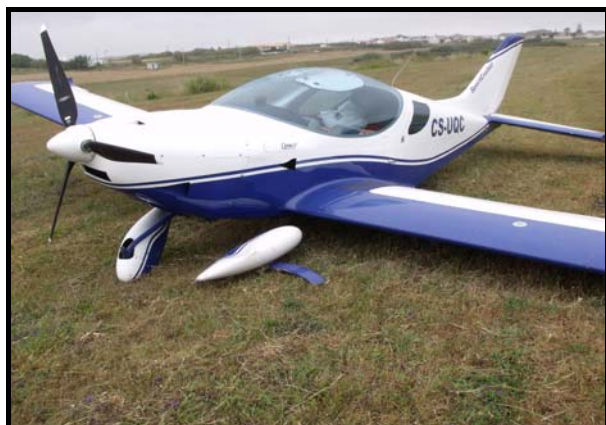
Figura Nº 2

A perna esquerda do trem não suportou a força do embate, fraturou e provocou a fuga da aeronave para a esquerda, acabando por sair fora da pista.

O piloto parou o motor, desligou o combustível, magnetos e bateria, imobilizando-se o avião alguns metros à frente, fora da pista, sem danos significativos para além do trem, flap e intradorso da asa esquerda (figura nº 2).

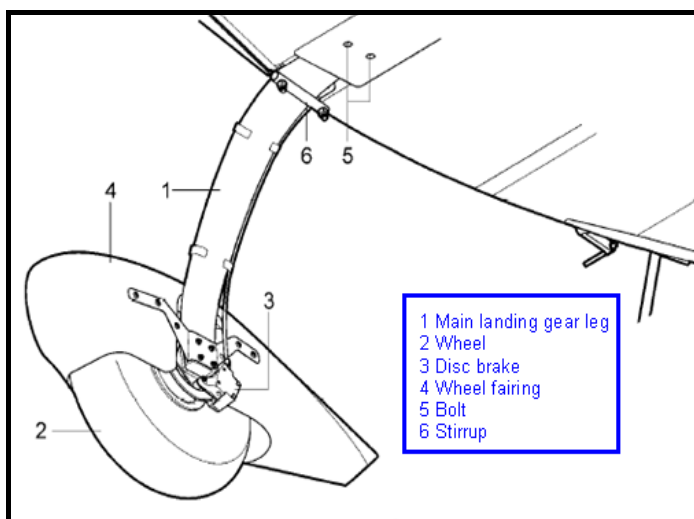
Figura Nº 4

Cada perna do trem principal (*figura nº 4*) é constituída por uma barra curva de material compósito (1) que, dada a sua flexibilidade, atua como amortecedor.

A força do impacto fraturou a perna esquerda do trem principal de aterragem, o que provocou a fuga da aeronave para a esquerda, com saída da pista e deslizamento pelo terreno, o que provocou outros danos ligeiros na estrutura e revestimento da aeronave.

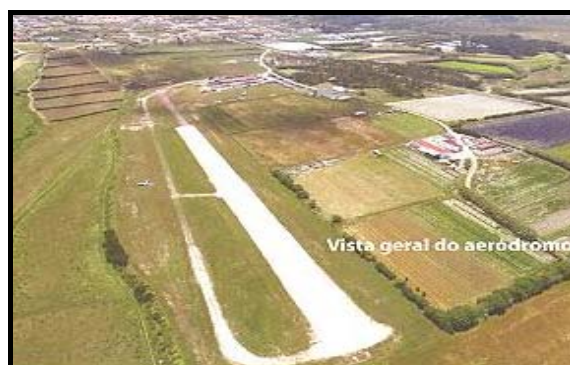
Figura N° 7

A fotografia inserida no jornal "Take off" n° 156, de junho de 2012 (*figura n° 7*), sugere que a pista sofreu obras recentes, foi deslocada para Norte e o piso melhorado. As suas dimensões parecem ter sido alteradas (*mais curta*). No entanto, não foi introduzida nenhuma alteração no Manual VFR, o qual sofreu uma atualização recente (Emenda N° 06/2012, efetiva em 15 NOV 2012) mas mantém a informação referente a JUN 2010 (Emenda N° 01/2010, efetiva em 25 JUN 2010).

Os valores apresentados no Manual VFR parecem ser os mais corretos, especialmente se tivermos em conta que não temos informação sobre a data desta imagem.

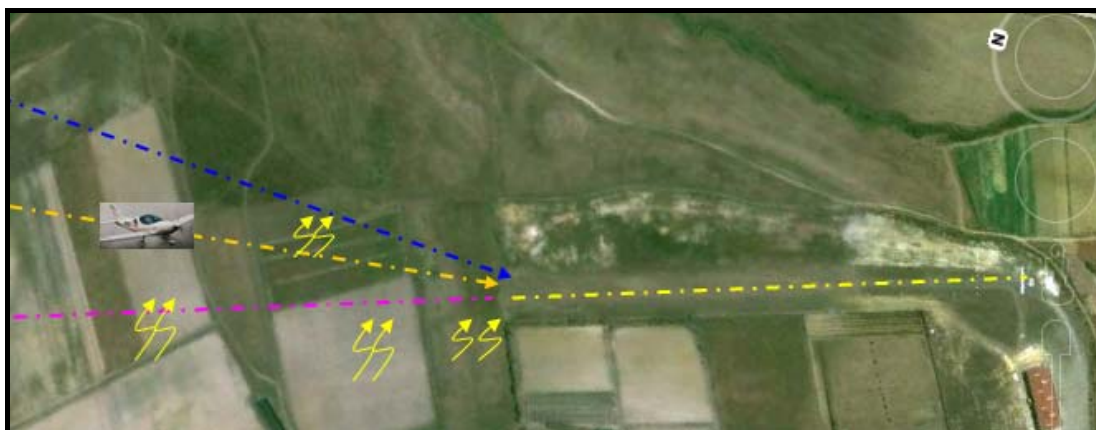
Figura Nº 8

O aeródromo era desconhecido do piloto, que aterrava ali pela primeira vez. Perante o desfazamento nas informações veiculadas pelo Manual VFR e o Roteiro das Pistas Portuguesas, era natural que o piloto estivesse pouco à vontade, sem ter a certeza que a pista satisfazia as necessidades de operação da sua aeronave, pelo que é de esperar que tivesse efetuado uma aproximação com velocidade baixa e procurando aterrar logo no início da pista, utilizando uma ladeira de aproximação inferior ao ângulo normal de descida (*figura nº 8*), o que lhe dificultou a recuperação da perda repentina de altitude.

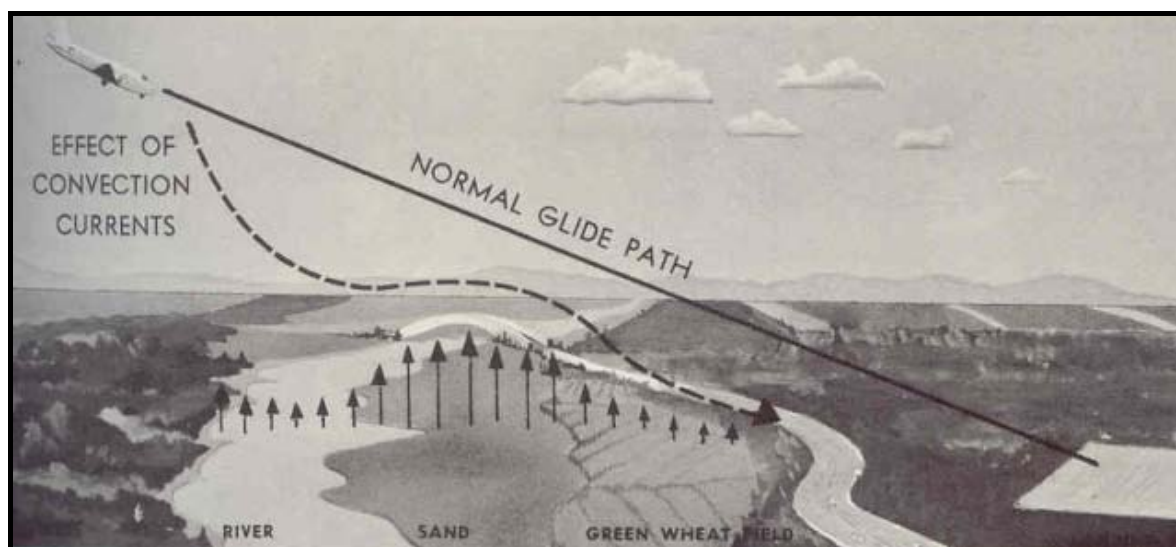
Figura N° 9

Embora as imagens retiradas do “Google Earth” não representem as condições atuais da área do aeródromo (foram obtidas numa data anterior), não deixam de assinalar a divisão da propriedade em leiras de tamanhos reduzidos e com diferentes culturas, bem como a existência de uma linha de água que passa junto da cabeceira da pista (*figuras nº 7 e 8*), o que poderá ter dado origem a essas correntes ascendentes de intensidade diferente (*figura nº 9*).

Vindo numa aproximação estabilizada, suportada por uma determinada corrente ascendente, quando a aeronave transitou para uma camada de ar com uma corrente ascendente mais fraca, afundou e perdeu altitude. Encontrando-se já muito próximo do solo, não foi possível, ao piloto, evitar o seu contacto. Por a aeronave se encontrar muito carregada, a força de impacto foi superior à resistência dos materiais da perna do trem, pelo que esta fraturou e causou a saída de pista.
