RELATÓRIO FINAL DE INCIDENTE

BE-200 ES

RF-21512

RELATÓRIO FINAL Nº 16/INCID/2006

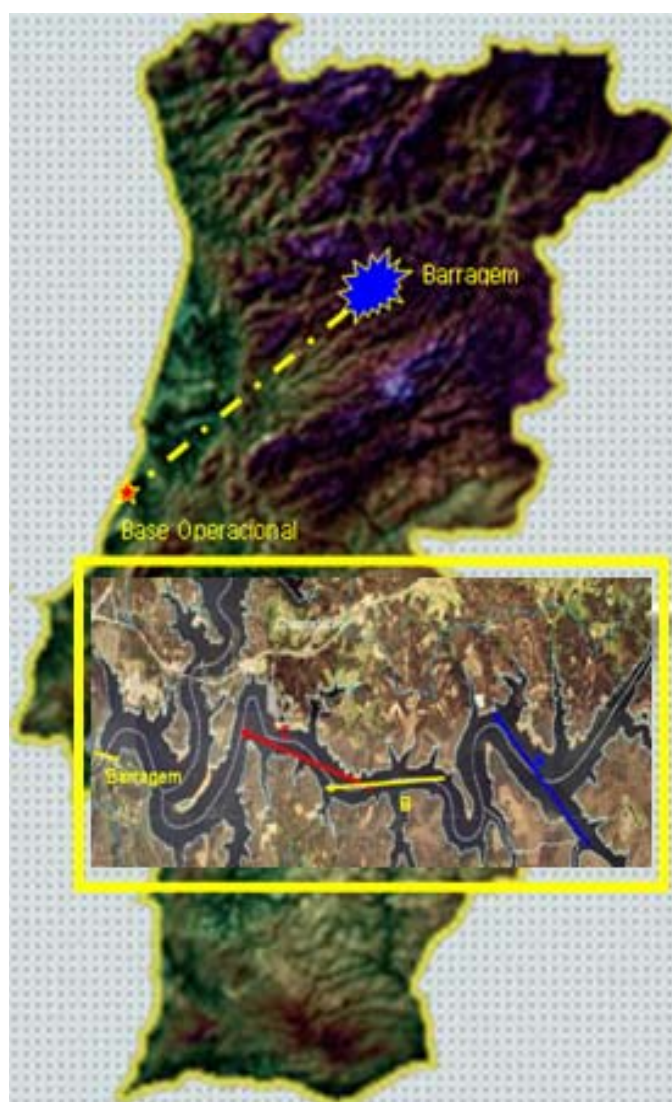
Figura Nº 1

Foram efectuadas duas acções no braço “A” (assinalado a azul na figura nº 1) sem qualquer dificuldade.

O braço “B” (assinalado a amarelo) manifestou-se demasiado curto e apenas foi efectuada uma passagem a baixa altitude, prosseguindo para o braço “C” (assinalado a encarnado).

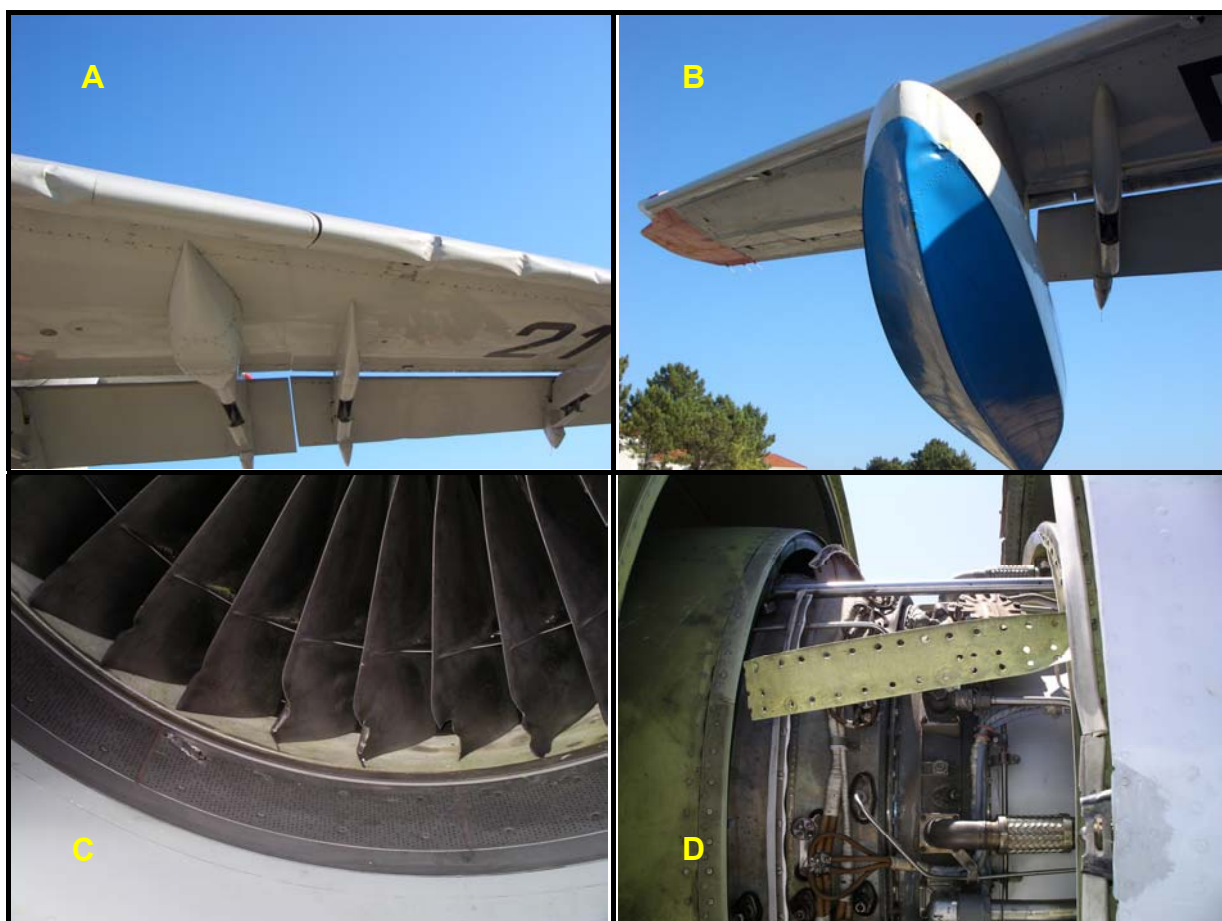
Figura Nº 2

A aeronave sofreu danos ligeiros no bordo de ataque da asa esquerda (*slats*), nos *flaps*, no flutuador direito, nas carenagens dos *flaps* e no lado direito da fuselagem (*figura 2 A e B*).

O motor esquerdo sofreu danos severos na *fan*, no compressor e na zona envolvente das turbinas e da tubeira de escape, tendo sido substituído (*figura 2 C e D*).

O motor direito sofreu danos ligeiros na *fan*, que não afectaram o seu desempenho.

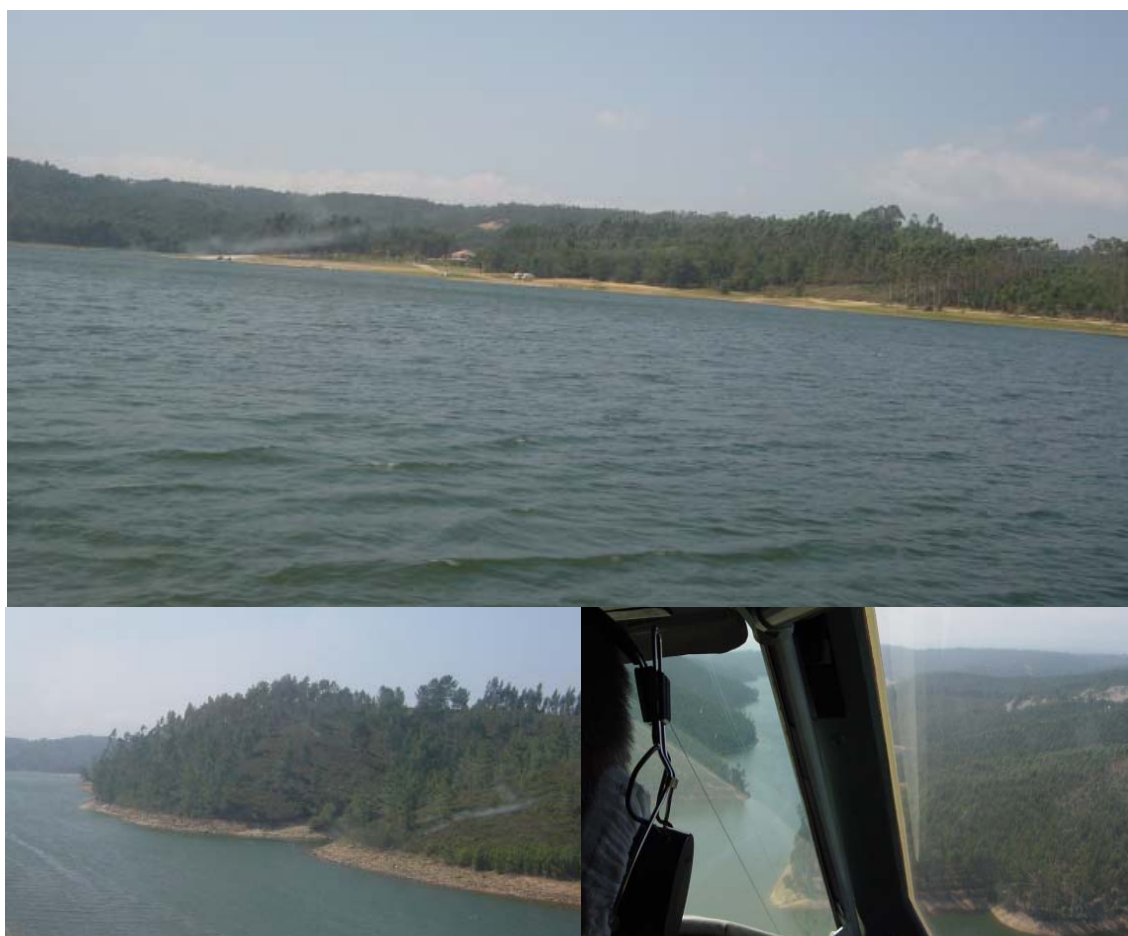
Figura Nº 3

A barragem de Aguieira situa-se na bacia hidrográfica do rio Mondego, a coordenadas 40° 20' 34" N 008° 12' 10" W, formando uma grande albufeira, com diversos braços. A figura nº 3 mostra um desses braços (*referido no fac-simile como S3/S4*), onde se deu a ocorrência.

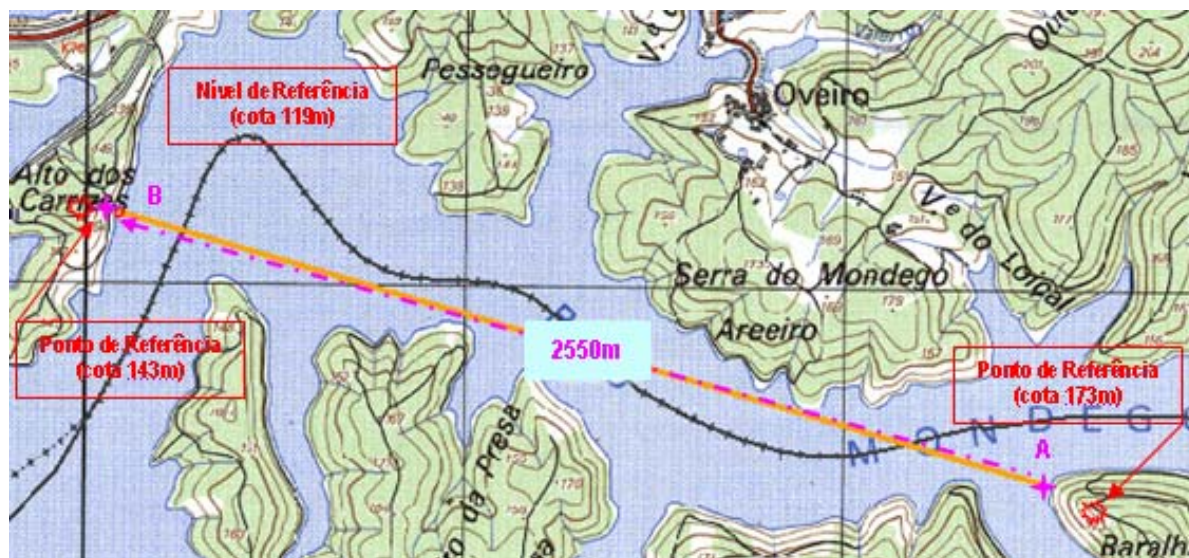
Figura Nº 4

A cota máxima da barragem (nível de cheia) é de 126m e a cota mínima de exploração é de 110m. Na ocasião o nível de água encontrava-se à cota 119, o que determinava uma elevação dos obstáculos à entrada e saída do passe de 173m e 143m, a uma distância da linha de água de 237m e 31m, respectivamente (*figura nº 4*).

A distância disponível para a manobra de *scooping*, com base na carta do Instituto Geográfico do Exército (IGEOE), não ultrapassaria os 2 550m, apesar de o memorando ao SNBPC (*fac-simile em 1.1*) referir 3 800m.

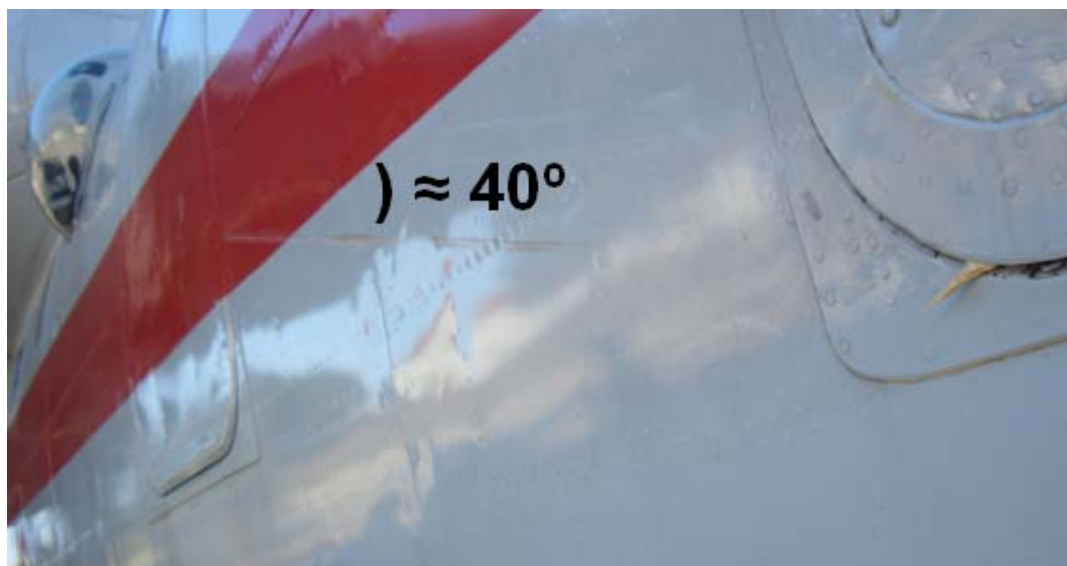
Figura Nº 5

As marcas deixadas pelos eucaliptos, na fuselagem do lado direito (*figura nº 5*), confirmam o elevado ângulo da atitude da aeronave, no momento da colisão (“pitch” superior a 30°).

Os motores ingeriram alguns ramos que provocaram algumas deformações nas pontas das pás da *fan*, com pequenas fracturas em algumas delas. O trajecto dos ramos ao longo das condutas do *bypass* foi provocar danos no revestimento da zona das turbinas e tubeira de escape, sendo visíveis os restos vegetais triturados e projectados contra os suportes destas estruturas.

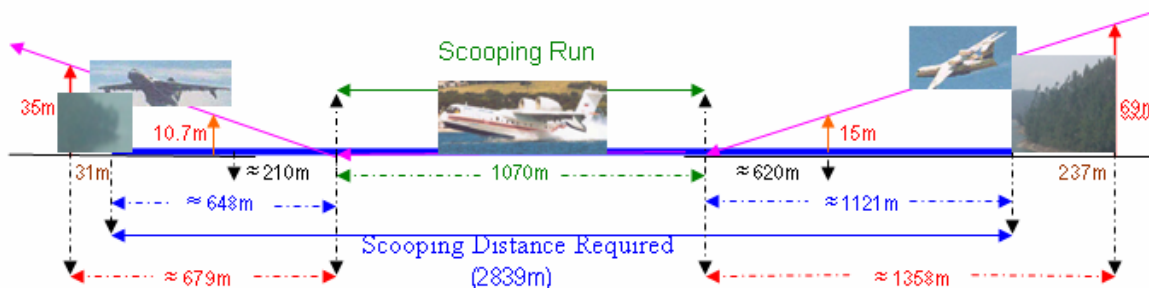
Para uma recolha de 6 200 kgs (litros) de água, de acordo com os gráficos apresentados, construímos o seguinte perfil de “scooping”

e concluímos que seriam necessários **2 839** metros de pista aquática para permitir a admissão de 6 200 litros de água.

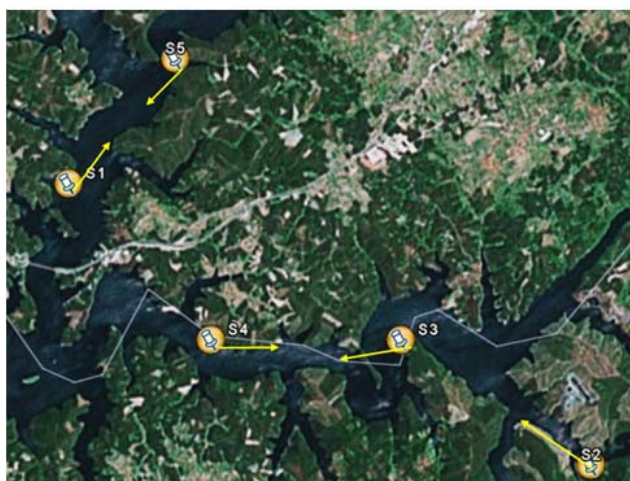
Figura Nº 6

Estas coordenadas foram depois transpostas para as cartas “Google”, disponibilizadas na “Internet” (figura nº 6), determinando as distâncias disponíveis, em função dos rumos aproximados.

Logo à primeira vista parece haver alguma incompatibilidade entre os pontos, rumos e distâncias indicadas no documento e a sua projecção na carta.

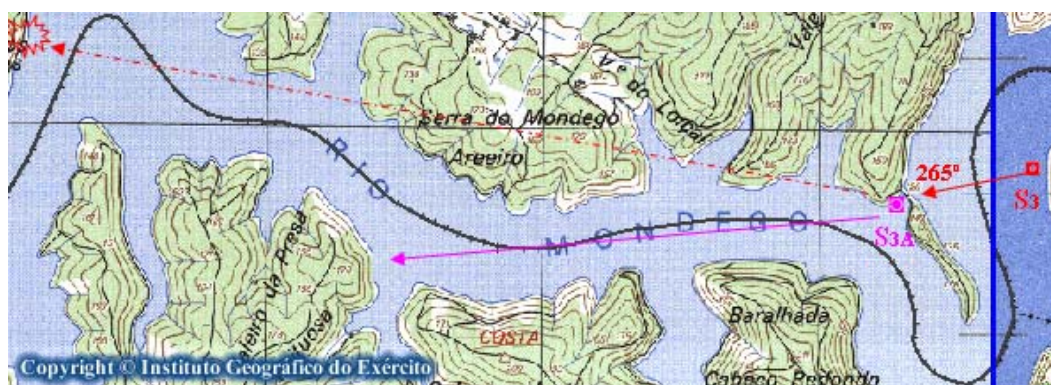
Figura Nº 7

Partindo deste ponto, no rumo 265°, encontramos um obstáculo a curta distância, o qual estará sempre visível, uma vez que a sua cota mínima é igual à cota máxima de enchimento da barragem.

Como ponto viável para início da operação, neste rumo, teria que ser deslocado para a posição S3A (*figura nº 7*) e a distância disponível seria bastante inferior ($\approx 2\ 000\text{m}$).

De qualquer modo, não poderia ter sido o ponto de partida para a operação realizada, pois não permite uma progressão recta para o ponto da colisão.

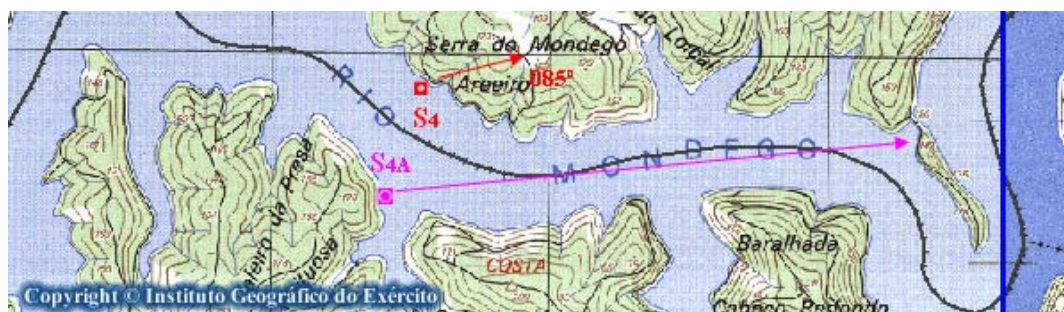
Figura Nº 8

Projectadas as coordenadas N 40 20.4 / W 008 09.5 na carta de 1:25 000, verificamos que, no rumo 085°, apenas sobrevoamos terra, não sendo possível efectuar o reabastecimento de água. Como o rumo referido é o inverso da operação a partir de S3 (e a distância igual), faz mais sentido transpor a sua localização para S4A, ficando com a mesma distância disponível de 2.2.1 (*figura nº 8*).

Este sector, assim calculado, corresponde ao referido em 1.1 (sector amarelo da figura nº 1), página 6, o qual foi apenas sobrevoado, por não oferecer distância suficiente para a operação de reabastecimento.

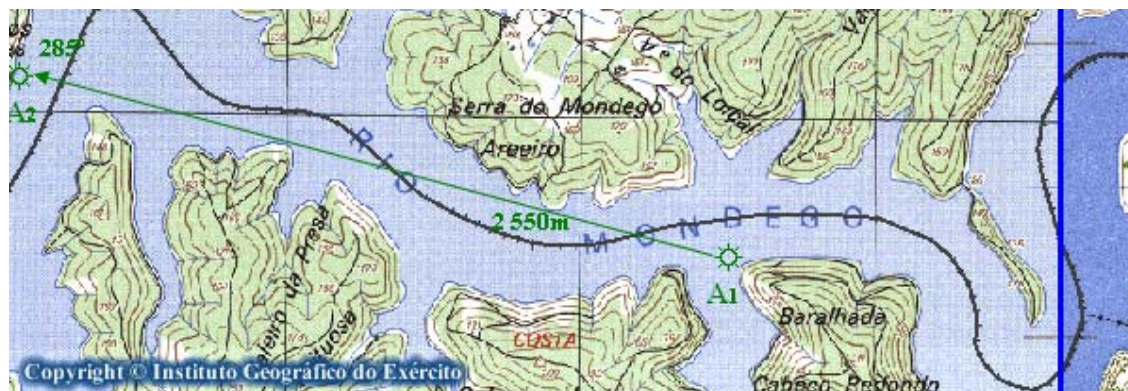
Figura Nº 9

De acordo com a análise do voo, considerando que o rumo da manobra se encontrava próximo de 285° e a colisão com as árvores ocorreu no ponto A2, os factos indiciam que a pista aquática ficaria delimitada entre os pontos A1 e A2 e ofereceria uma distância disponível de 2 550m (*figura nº 9*).

“Anualmente, antes de iniciar as operações aéreas de combate a incêndios florestais, proceda a uma avaliação correcta das albufeiras com possibilidades de reabastecimento das aeronaves, determine as zonas susceptíveis de virem a ser utilizadas e calcule as distâncias disponíveis e a existência ou não de obstáculos, submersos ou à superfície, que possam interferir com as referidas manobras, distribuindo estas informações e respectivos mapas de pormenor por todos os operadores empenhados nessas operações.”

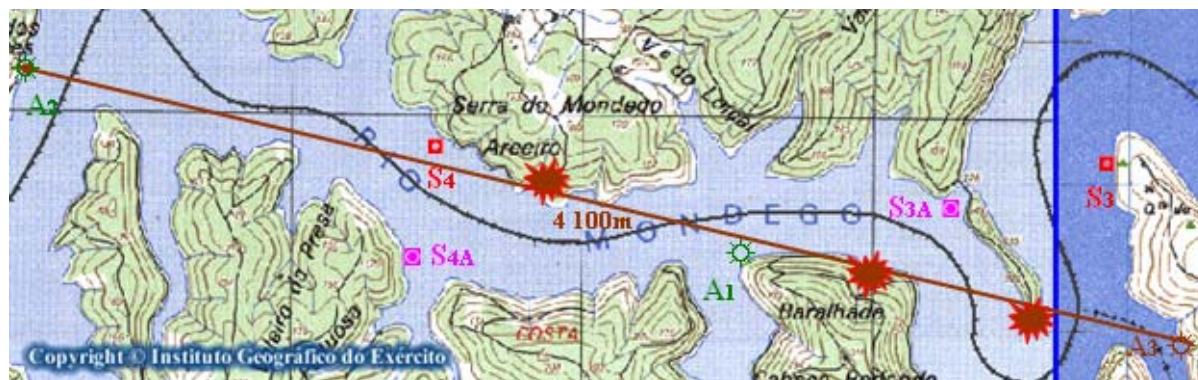
Figura Nº 10

Num último exercício, para procurar encontrar justificação para o erro cometido, foi traçado um vector entre os pontos A2 e A3 (*figura nº 10*), o qual se aproxima da distância considerada (4 100m), mas que não é praticável, devido à existência de obstáculos intermédios.

Perante todas estas projecções é de considerar que houve erro na determinação dos pontos de referência e, conseqüentemente, na avaliação de distâncias.

A distância realmente disponível para a operação de “scooping” era substancialmente menor que a distância prevista e não poderia comportar a recolha da quantidade de água pretendida.
